## **ZÁRÓJELENTÉS**

**2018-0800-5**

**Vasúti baleset / Ütközés tárggyal**

**Gödöllő**

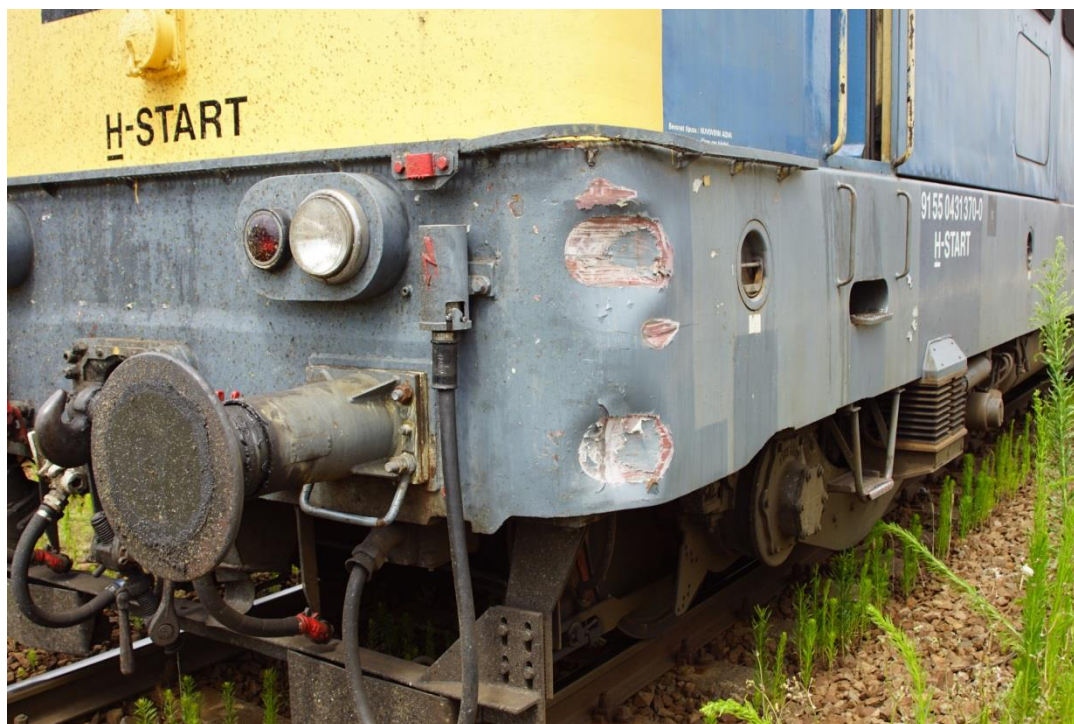
Az ütközés a mozdony főkeretén horpadást és festék leverődéseket okozott. A kárérték 359 136 Ft.

3. ábra: a mozdony sérülése

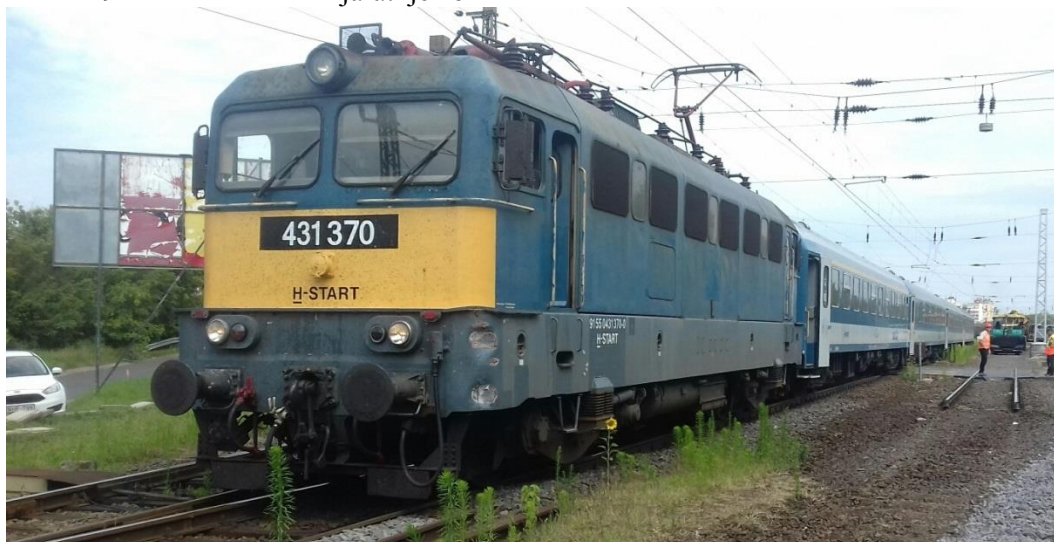
4. ábra: a vonat megállási helye (fotó: MÁV Zrt.)

A megállás helye az alapján azonosítható, hogy a vonat első kocsijának vége (4. ábra) áll a 352+09 szelvényben lévő útátjárón.

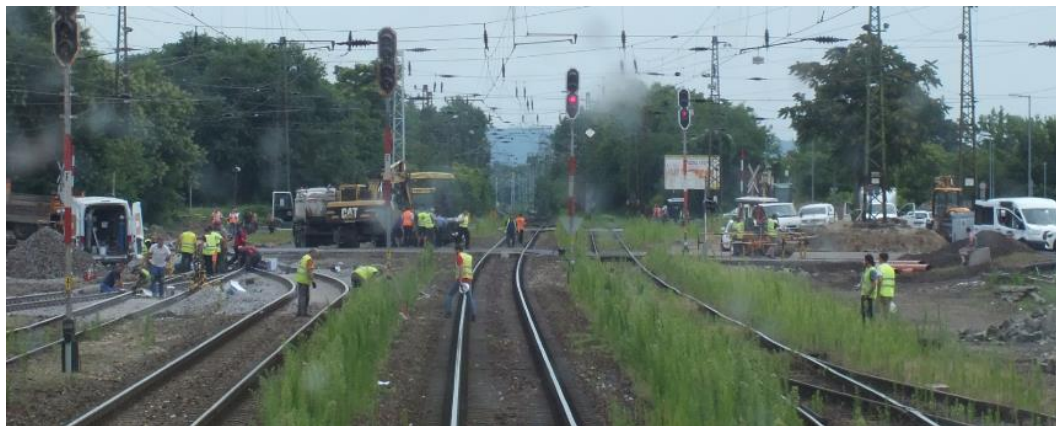
A balesetben részes rakodógép a vágány – vonat menetiránya szerinti – bal oldalán állt, kezelőfülkéjével a vonatnak háttal; előtte a munkáját kiszolgáló tehergépkocsi (5. ábra).

5. ábra: a vasúti pálya a baleset helyszínén, a mozdonyvezető szemszögéből (a vonat visszatolása után készült kép)

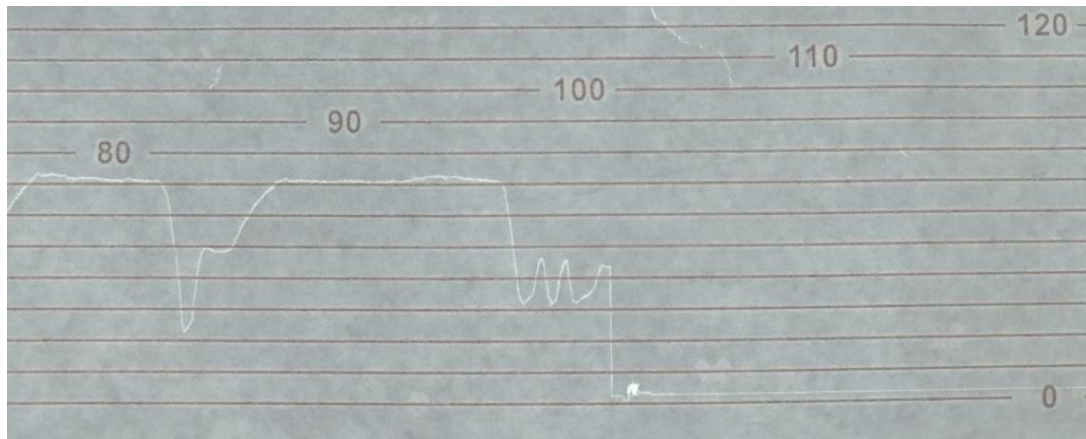
A vontatójármű TELOC RT9-es sebességmérő és –rögzítő berendezéssel volt felszerelve, melynek méréshatára 150 km/h. Az egységbe 120 km/h-ra skálázott szalag volt befűzve (8. ábra).

8. ábra: a mozdony menetíró regisztrátuma

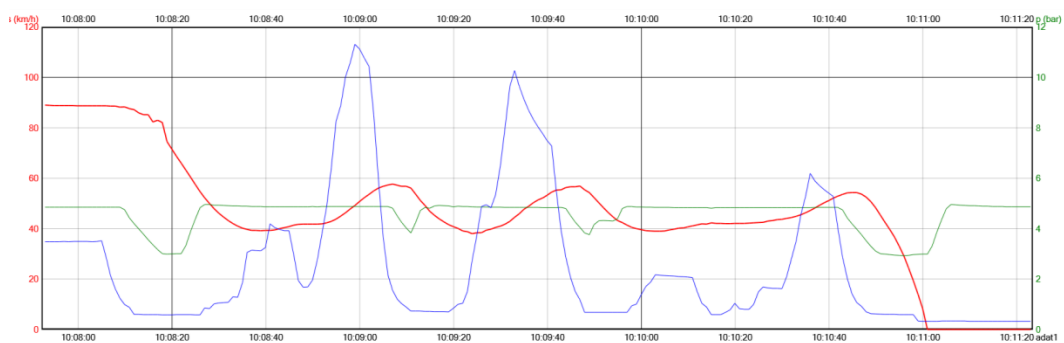
Az MFB által rögzített másodperces adatokat a 9. ábra tartalmazza.

9. ábra: az MFB adatok (kék: primer áram 0-120 A)

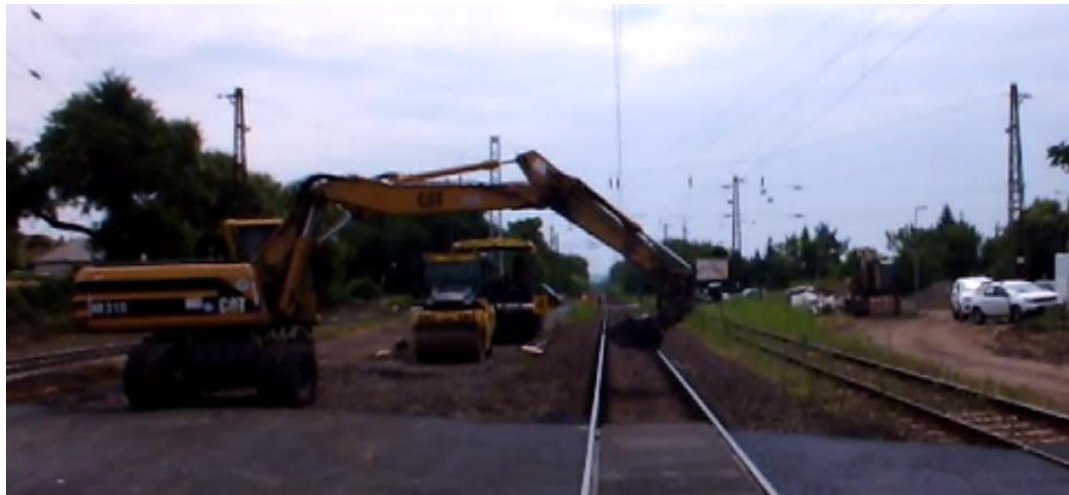
A Vb kérésére a munkagéppel bemutatták a munkavégzés során alkalmazott főbb mozgásait, melyekről a Vb mozgóképfelvételt készített. Ennek során a gép folyamatos mozgással kb. 6 mp alatt fordult 90 fokot.

10. ábra: a munkagép befordult helyzete a próba során

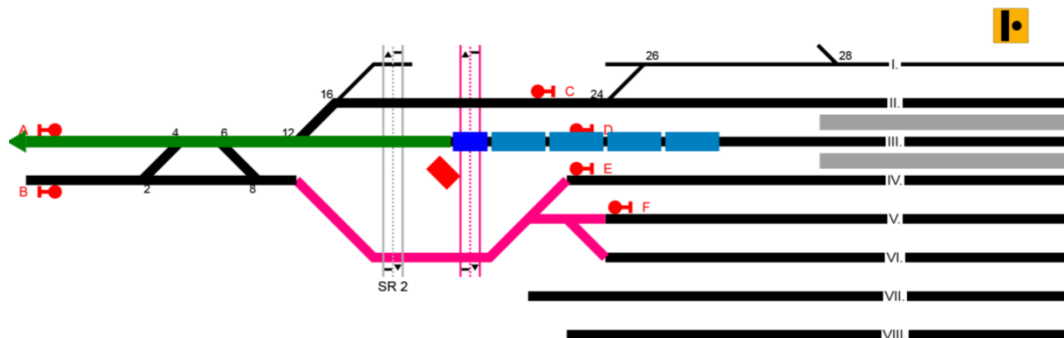
11. ábra: a vonat és a munkagép találkozása

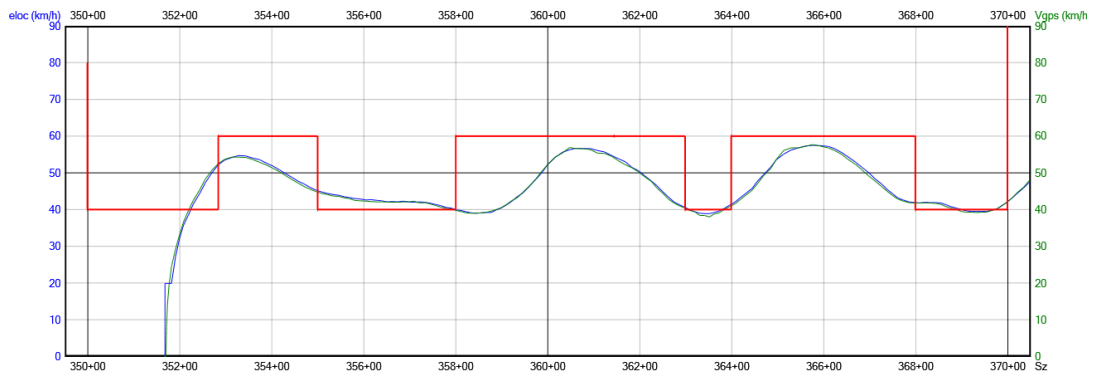
Ha a mozdonyvezető úgy vezetett volna, hogy az ütközés helye utáni lassan bejárando pályarész elején már a megengedett 40 km/h legyen a vonat sebessége, akkor az előtte lévő

észlelési távolságon mindvégig alacsonyabb sebességgel kellett volna haladnia, emiatt hosszabb idő alatt is futotta volna be azt.

**12. ábra: a megengedett (vörös) és alkalmazott (kék-zöld) sebesség az ábra növekvő szelvényszám szerint skálázott, a vonat menetiránya ebben jobbról balra értendő**

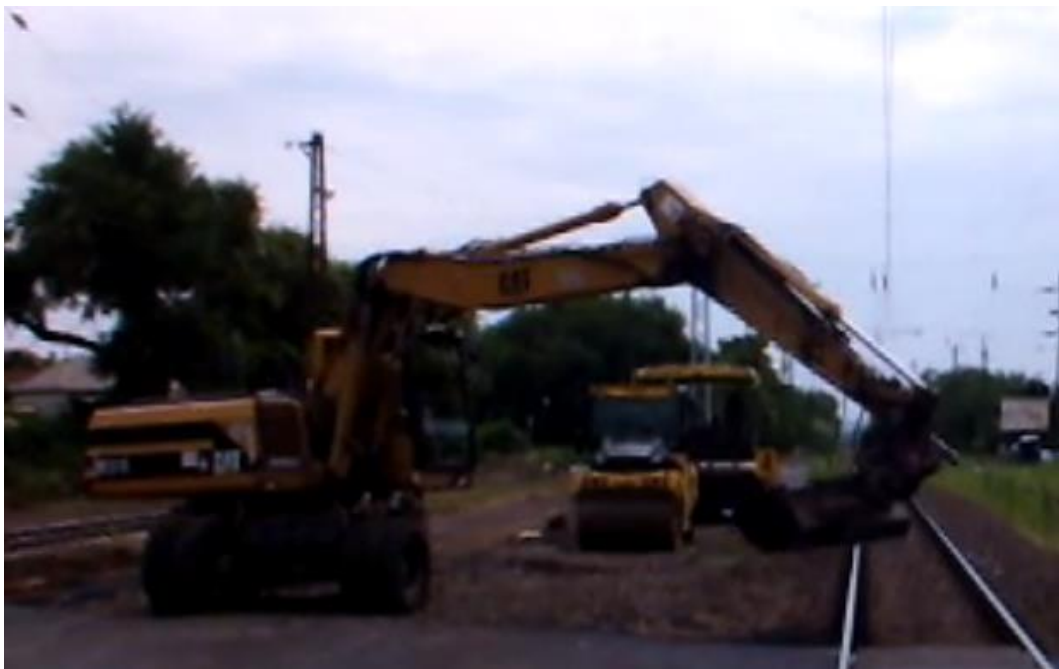
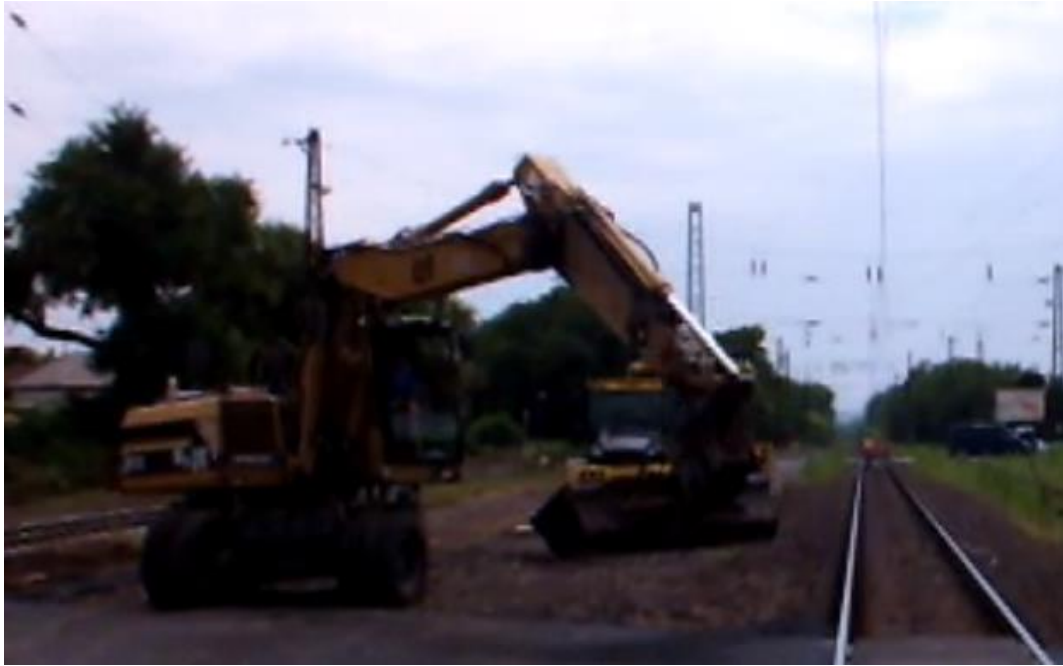
Egybehangzó elmondások szerint a munkagép az ütközés pillanatában már visszafelé fordult, és a mozdony sérülése (1.2.3) alapján csekély, kb. 10-20 cm távolság hiányzott az ütközés elkerüléséhez. A munkagép mozgásának gyorsaságáról pontos adat nem áll rendelkezésre, a próbán (1.14) 1 mp különbséggel készült két kép (13. ábra) azonban arra utal, hogy néhány tized másodperccel hosszabb visszafordulási idő már elegendő lett volna az ütközés elkerülésére. A sebesség megválasztása, a vezetési stílus ezért a baleset bekövetkezésére lényeges hatással volt.

**13. ábra: 1 másodperc különbséggel rögzített állapotok a folyamatosan mozgó munkagépről (az ütközésnél a munkagép nem ebben a helyzetben volt)**
