ZÁRÓJELENTÉS

2018-0869-5

Vasúti baleset / Kisiklás

Kunszentmárton

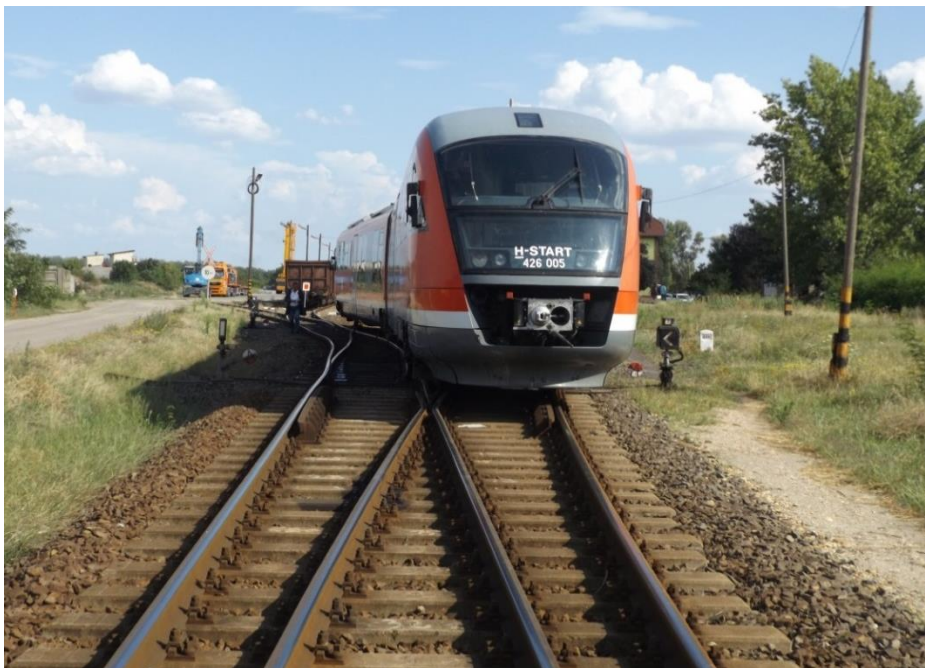
A motorvonat első forgóváza a 2. sz. váltóra ráhaladva a sínkoronára felkapva egyenes irányba, a III. sz. vágányra terelődött. A második forgóváz is felkapott a sínkoronára és az ágyazatba esett. A harmadik forgóváz a II. vágányra terelődött (3. ábra).

3. ábra: a kisiklott motorvonat

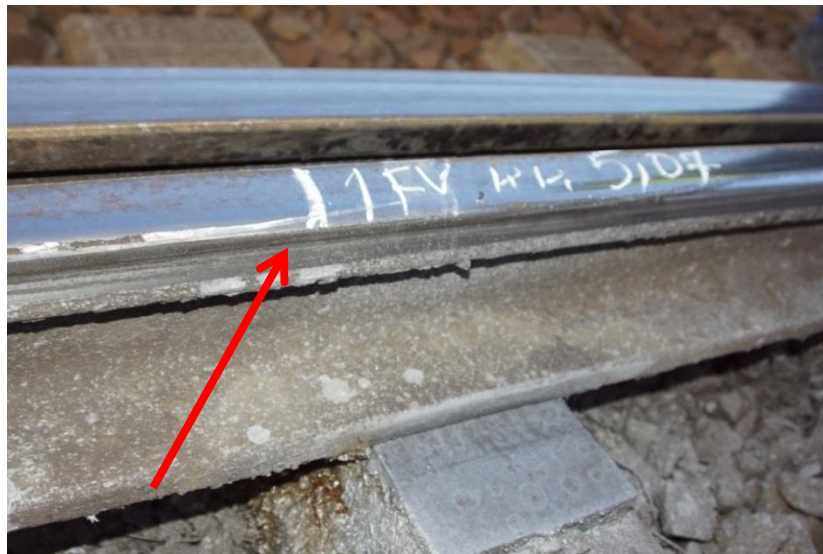
- a vágányon található nyomokról a Vb fényképeket készített, méréseket végzett,
- az első forgóváz felkapási nyoma a 2. sz. váltó íves csúcscsín 7. - 8. alj között volt látható (4. ábra), ezt követően a kerekek az egyenes tősinre terelődtek,
- a második forgóváz nyomkarimájának felkapási nyoma a 2. sz. váltó 8. aljnál volt látható (5. ábra), ezt követően a kerekek az ágyazaton gördültek tovább kb. 62 m távolságot. A kisiklás következtében a pálya rongálódott.

4. ábra: első forgóváz felkapási nyoma az íves csúcscsín

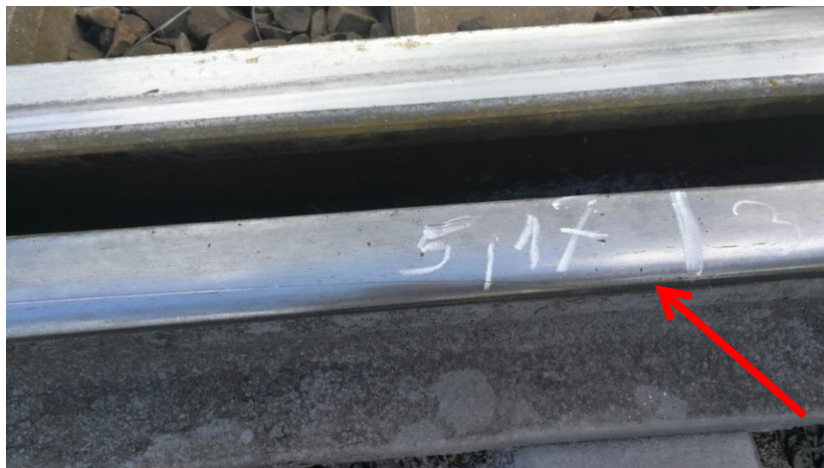
5. ábra: második forgóváz felkapási nyoma

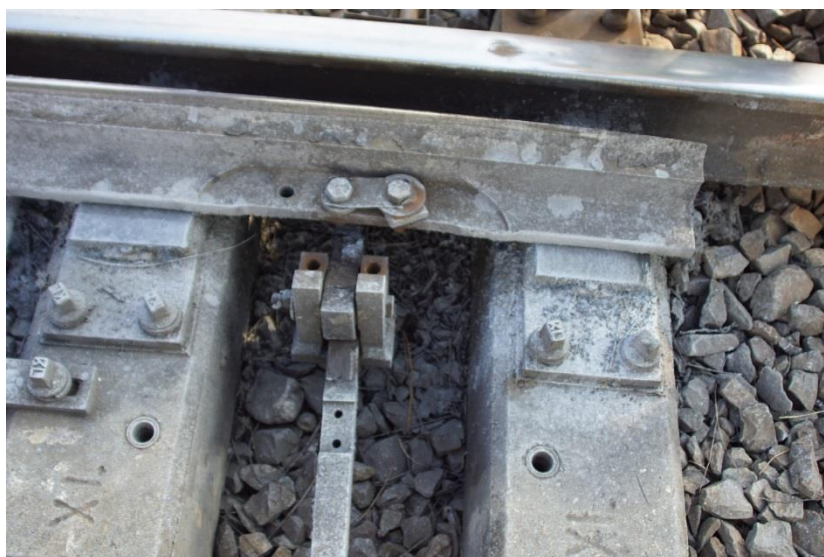
A csúcscsint mozgató és rögzítő szerkezet hosszabb avulási folyamat után állítás közben szétesett. A váltó kitérőbe történő állítás során az egyenes csúcscsín, az előző állásban maradt a helyén. A vonat ráhaladásakor mindkét csúcscsín simult a tősinhez, ami a motorvonat kisiklását eredményezte.

- a 2 sz. váltót az alábbi helyzetben és állapotban találta a Vb, amelyről fényképfelvételeket készített,
- a váltójelző a vonat érkezési iránya felé a csúccsal szemben haladó menet részére kitérő irányt mutatott,
- az íves csúcssín a tősinhez simult, váltózárral lezárt helyzetben volt,
- az egyenes csúcssínhez kapcsolódó csúcssínfűl csavarkötése szétcsúszott állapotban, az ágyzatba leesve volt (6. ábra),

6. ábra leesett csúcssínfűl

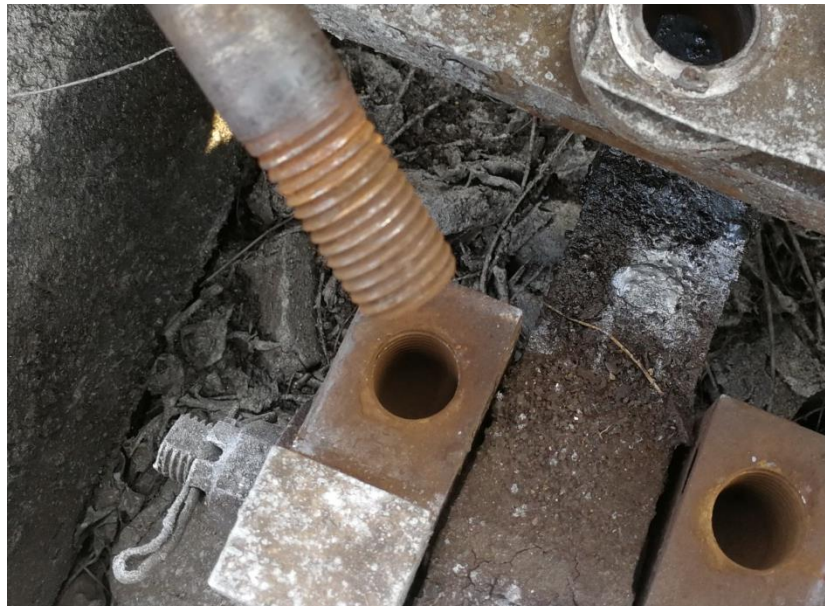
- a menetes zsácfuratok és az illesztett csavarok menetei kopott állapotban voltak, ami hosszú folyamat során alakult ki (7. ábra).

7. ábra: elhasználódott csavarmenetek

A hajlítás következtében a csavar megnyúlik, a többször utánhúzott csavarok és zsákfuratok menetei megkopnak és könnyebb lazuláshoz vezetnek.

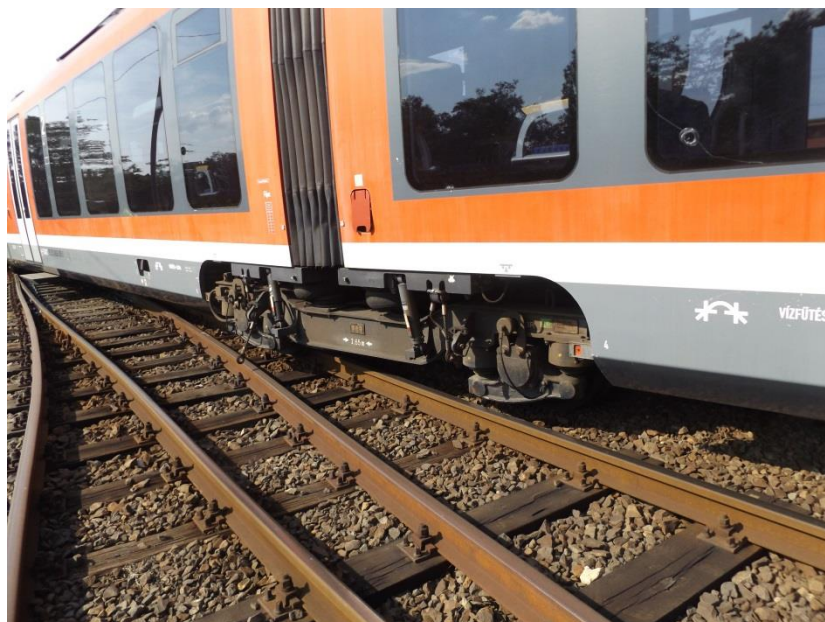
- a kisiklás után az első /hajtott/ forgóváz a harmadik vágányra egyenes irányba terelődve állt meg,
- a dinamikus erőhatások következtében második futó forgóváz kisiklott és az ágyazatban haladt, aminek következtében megrongálódott (8. ábra).
- a harmadik /hajtott/ forgóváz a 4. sz. váltó csúcssín végénél kitérő irányban állt meg.

8. ábra: motorvonat kisiklott forgóváza

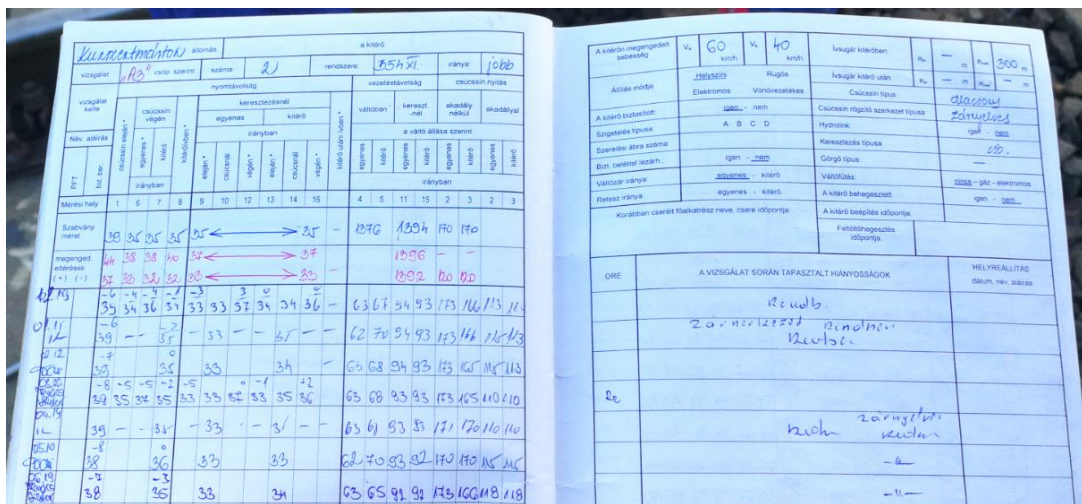
A balesetet megelőző kitérővizsgálat alkalmával 06.19-én, a zárnyeltes rögzítő szerkezet rendben bejegyzés került a kitérővizsgálati könyvbe (11. ábra).

11. a kitérővizsgálati könyv részlete

A váltót rendszeresen ellenőrzik a kitérővizsgálatok és a vonalbejárások alkalmával. A vizsgálati ciklusrendbe, ezek a szerkezeti elemek vizsgálata nincs beleillesztve. Ezért a kitérővizsgálatok alkalmával hibát, rendellenességet nem állapítottak meg.

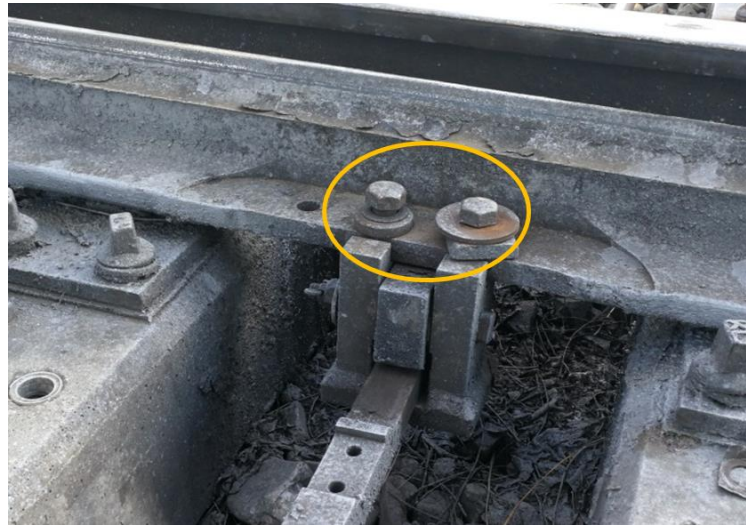
1. Az összeszerelés alkalmával a csavarok meghúzása nem volt lehetséges, a menetek korábbi sérülése, elhasználódása miatt,
2. A csavarok alátételezése az eltérő csavar hosszok miatt különböző méretű és típusú alátétekkel volt szerelve, ami a csavarkötés szilárdságát lerontotta,
3. A próbaállítások során megfigyelhető volt, hogy a fellépő erőhatások következtében a zsákfuratokban elhelyezkedő csúcssínfül rögzítő csavarok kifelé vándoroltak,

4. A csavarok a menetes furatból kézzel kihúzhatóak voltak,
5. A próba eredményeként megállapítható volt, hogy kellő mennyiségű állítás után a csúcscsínfűl rögzítő csavarjai el tudják hagyni az eredeti helyüket és a rögzítés megszűnését eredményezhetik (14. ábra),

14. ábra: A kifelé vándorló csavar

A hiba kialakulását a Vb a csúcscsínfül laza rögzítésére vezette vissza (1.14). Ez az állapot létrejöhet szakszerűtlen szerelésből (nem kellően húzták meg a csavarokat), vagy nem megfelelő alátéteket és csavarokat alkalmaztak.

A nem kellően meghúzott csavar esetén nem ébred kellő nagyságú súrlódó erő az összefogott csúcscsínfül és a csúcscsín között, ezért azok egymáshoz képest elmozdulnak.

Ezért a fellépő erőhatások ütésszerűen adódnak át, továbbá a nyírás mellett hajlító terhelés is megjelenik. Ez hosszabb idő alatt a menetek tönkremeneteléhez és a kötés teljes megszűnéséhez vezet. A nem megfelelő csavarok és alátétek alkalmazása esetén a kötés nem ad megfelelő szilárdságot. Ha a csúcshintalp felső síkja, nem párhuzamosra van munkálva az alsó síkkal, akkor hosszabb illesztőcsavart és hajlaskiegyenlítő alátétet kell alkalmazni, hogy a csavarfej teljes felületén felfeküdjön és a csavarszáron hajlítás ne ébredjen.
