ZÁRÓJELENTÉS

2018-0901-5

Váratlan vasúti esemény / Jelzőmeghaladás

Debrecen állomás

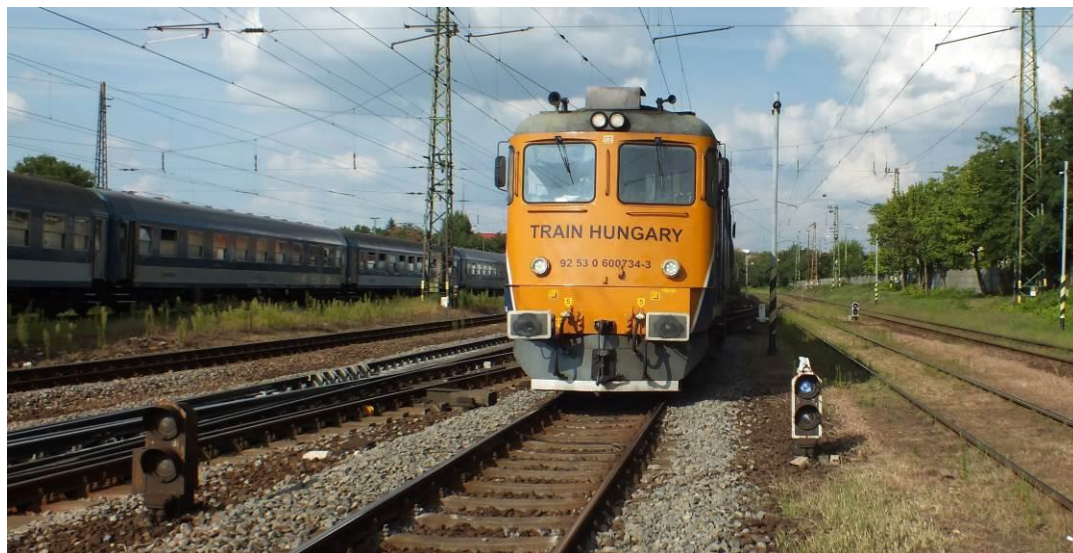
A Vb helyszínre érkezésekor a vonat az eseményt követő megállási helyén állt. A mozdony a felvágott 7. sz. váltó után volt, a szerelvény eleje pedig a váltón. A helyszínen a Debreceni Városi Rendőrkapitányság állományának tagjai és a MÁV TVBO munkatársai végeztek helyszíni szemlét. A Vb együttműködött a szemle lefolytatása során a helyszínen lévő szervezetek képviselőivel.

3. ábra: a vonat megállási helye

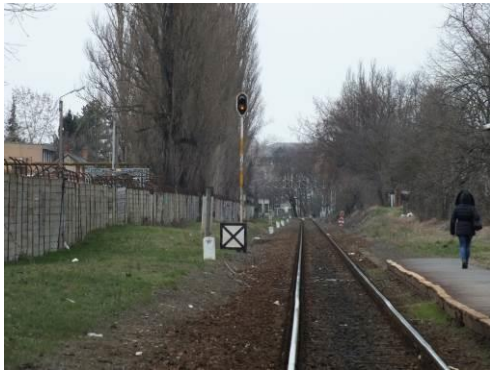
<p>A „J”-jelű bejárati jelző előjelzője a pálya bal oldalán</p>

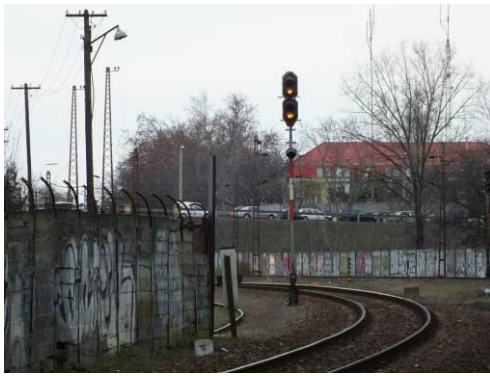
<p>A „J”-jelű, első bejárati jelző a pálya bal oldalán</p>

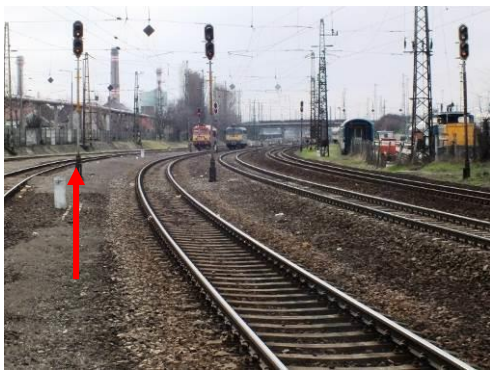
<p>A „H”-jelű bejárati jelző ismétlőjelzője a pálya bal oldalán</p>

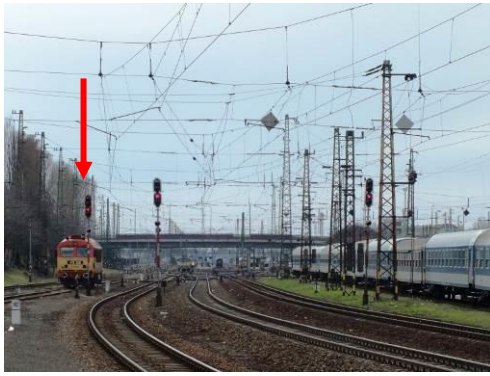
<p>A „H”-jelű, második bejárati jelző a pálya bal oldalán</p>

- A második bejárat jelző jelzését figyelmen kívül hagyta, mert nem gondolta, hogy van még egy, második bejárat jelző is. A két jelzőt a fővonalhoz tartozóan helyesen azonosította, azonban nem ismerte fel, hogy a baloldalon lévő főjelző a rá érvényes második bejárat jelző.

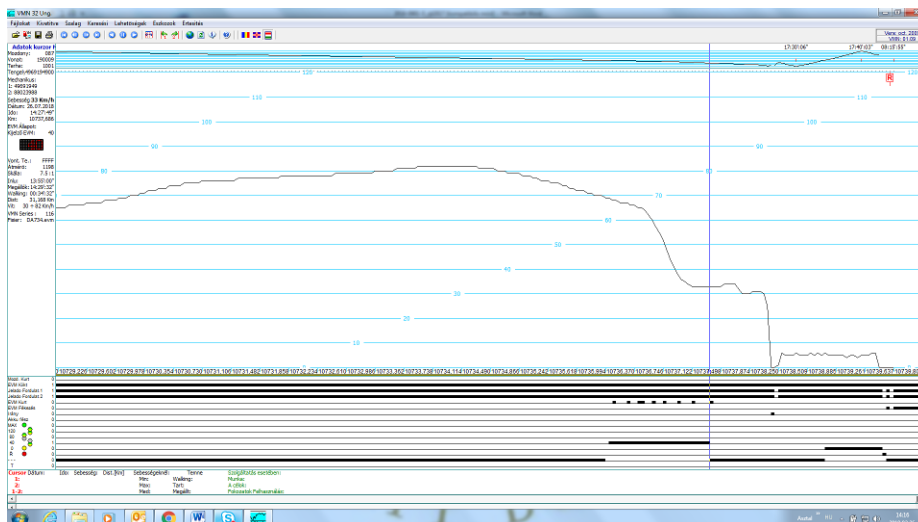
7. ábra: a mozdony menetíró regisztrátuma

A rögzített adatok elemzéséből megállapítható, hogy:

- A vonat a nyílt vonalon, jelfeladás nélküli pályán 80 km/ó sebességgel halad;
- 14 ó. 26 perc 14 mp.-kor 40 km/h sebességre figyelmeztető jel jön fel, megjelenik a vezetőállás jelzőn a 40 km/h csökkentett sebességre figyelmeztető jelzés
- A mozdonyvezető üzemi fékezéssel lelassítja a vonatot és a „J”-jelű jelző mellett 33 km/ó sebességgel halad el.
- 14 ó. 27 p. 50 mp-kor 3 vízszintes jel jelenik meg, ami azt jelenti, hogy nem üzemképes a vonatbefolyásoló, vagy a pályaszakasz nincs vonatbefolyásolásra kiépítve.
- 14 ó. 29 p. 08 mp.-kor gyorsfékezés kezdete került rögzítésre, 119 méter megtétele után, 24 másodperccel később a vonat megáll. A megállási pontig nem jelenik meg semmilyen jelzés a vezetőállás-jelzőn.
- A helyszíni szemle befejezése után a vonat elindult, és a váltókörczet elhagyása után Megállj!-ra figyelmeztető jelzés jelent meg.

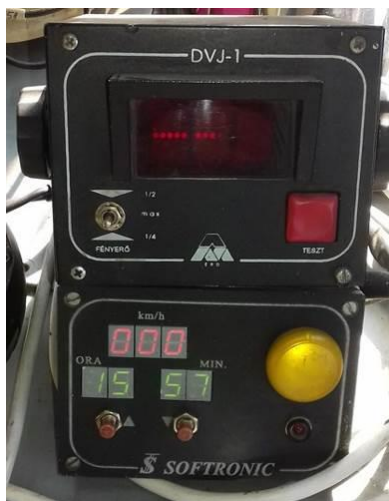
A vezetőállás jelzőnek utolsó digitális kijelzője nem működött, azonban a jelzési képek értelmezését ez nem akadályozta.

8. ábra A vezetőállás jelző képe a megállás után
