## **ZÁRÓJELENTÉS**

**2018-0904-5**

**Váratlan vasúti esemény / Jelzőmeghaladás**

**Tatabánya**

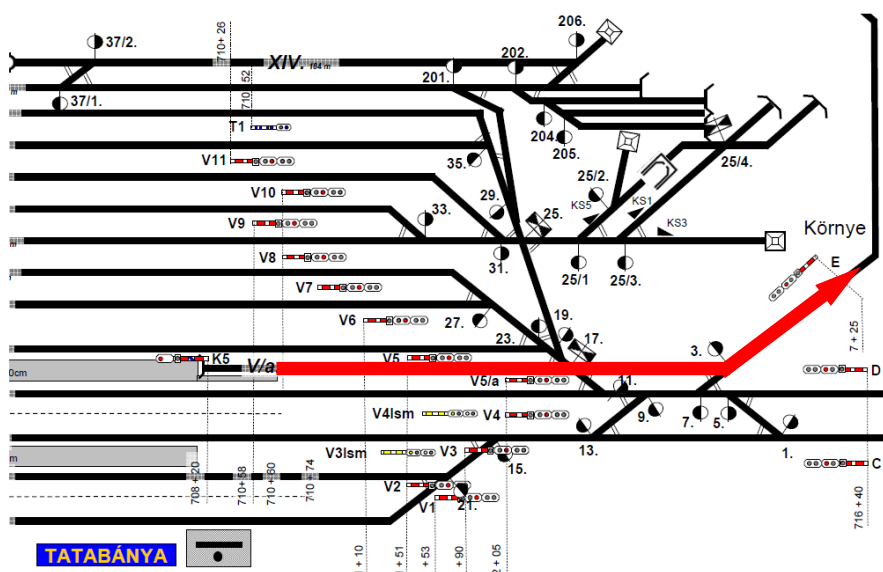
3. ábra: az állomás végpont felőli oldalának vágányhálózata, és a vonat útvonala

Az állomás 14 (+1 csonka) vágányos, nagy forgalmú szolgálati hely, az eseményben érintett végpont felőli oldalának torzított helyszínrajzát, és a vonat útvonalát a 3. ábra mutatja. A K5a és a V5a jelző távolsága 375 méter.

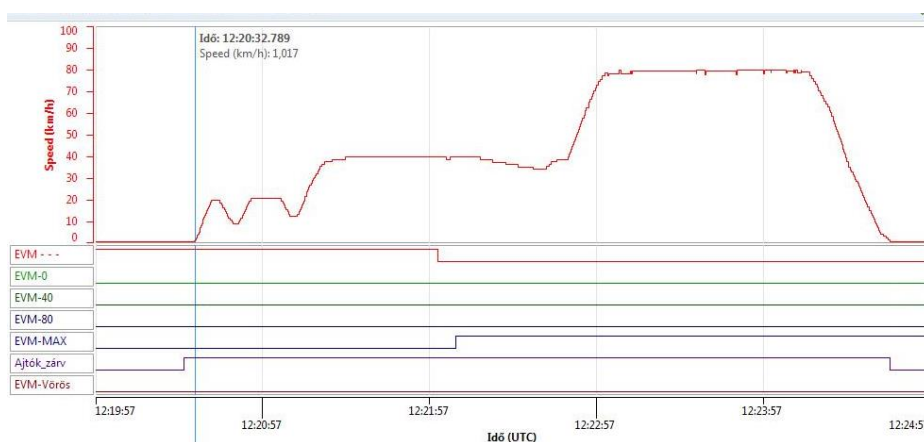
4. ábra: a motorvonat menetíró regisztrátuma

A motorvonaton TELOC 2500 típusú elektronikus adatrögzítő, és MFB üzemelt, melyeknek adatai kinyerhetők, és kiértékelhetők voltak (4. ábra).

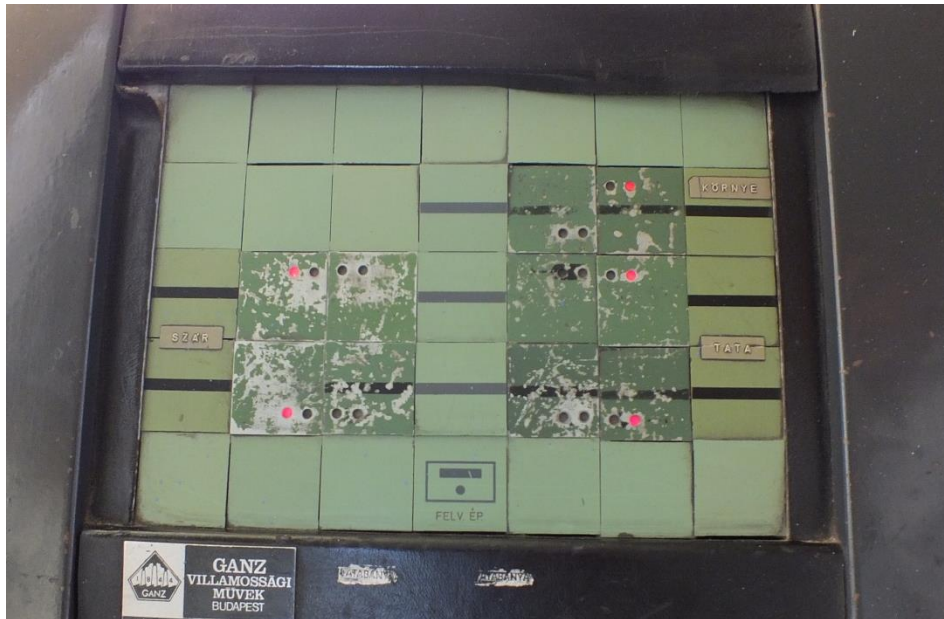
5. ábra A ki- és bejárati jelzőket visszajelentő készülék

A külső forgalmi szolgálattevő irodájában egy visszajelentő készülék van telepítve, amelyen a bejárati és kijárat jelzők továbbhaladást engedélyező, vagy megtiltó állapota van visszajelentve. Bejárat esetén csak azt jelzi, melyik irányból van szabad bejárat, kijárat esetén pedig csak azt, hogy melyik irányba. Az állomáson belüli vágányutakat nem jelzi. (5. ábra a 2.2 fejezetben)

Az ÁVU-ban található szabályozás, miszerint „a rendelkező forgalmi szolgálattevőtől kapott felhatalmazás alapján a vonatí mozdonyvezetőit felhatalmazza” általánosságot fogalmaz meg, és nem szabályozza annak módját. A telepített visszajelző felület (5. ábra) nem tekinthető felhatalmazásnak, az F.2. utasítás szerinti „A felhatalmazás csak a vonat közlekedtetéséhez szükséges valamennyi biztonsági intézkedés megtétele után adható” feltétel teljesüléséhez ez nem elegendő információ. Ezt egészíti ki a rendelkező által élőszóban esetről esetre adott utasítás, ami a menetrendszerű közlekedés esetén a kialakult gyakorlat során elmarad, és a kijáratí jelzőn adott jelzési kép, ami az V/a vágány esetében nem látható.

A rendelkezőtől kapott felhatalmazást az állomáson sok éve együtt dolgozók konkrét szabályozás nélkül a napi rutinba úgy építették be, mintha a menetrend, és a visszajelentő készüléken látott információ lenne a rendelkezőtől esetről-estire kapott engedély, és csak a megszokott rendtől eltérő esetekben szükséges a kommunikáció.

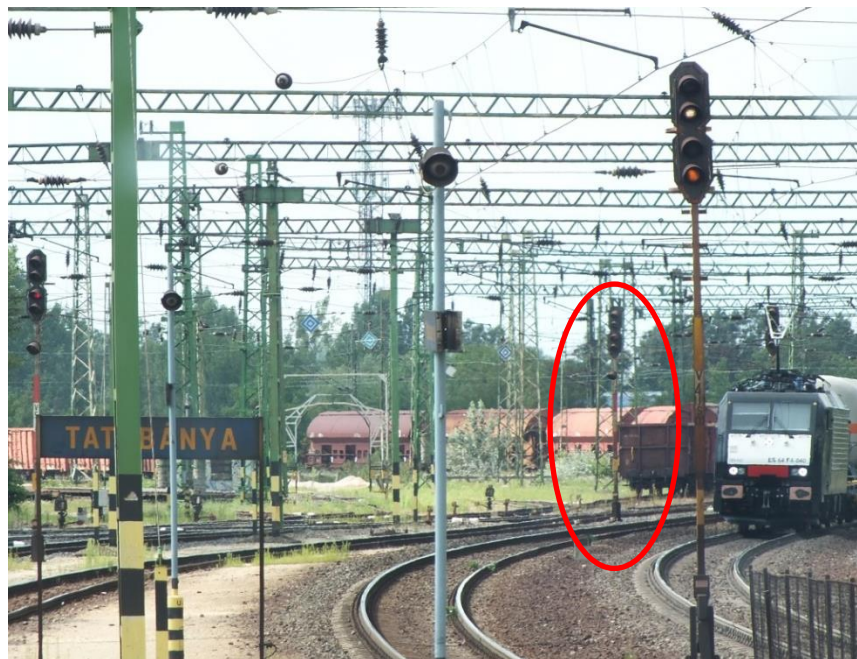
A V5a jelző vörös jelzési képét az indulási helyről, és a felhatalmazás helyéről a Vb tapasztalatai szerint az V/a vágányon álló vonat mozdonyvezetője, és a peronon álló külső forgalmi szolgálattevő sem látja egyértelműen (6. ábra). A szomszédos IV. vágányon hasonló láthatósági viszonyok mellett található ismétlőjelző, míg ezen a vágányon nem. Tudatos figyelemmel a V5a jelző észlelhető. Amennyiben a jelzón zöld fény világít, az indulási helyről annak észlelhetősége sokkal markánsabb (7. ábra). A V5a jelző vörös jelzési képe a jelző közvetlen közeléből is gyengébben észlelhető, mint a szomszédos vágányok jelzói.

6. ábra A V5a jelző „Megállj!” jelzési képének láthatósága a vezetőállásból (a fotó torzítása miatt a jelző közelebbinek tűnik, mint a valóságban)

A jelzőkön adott jelzések láthatóságát az F.1. Jelzési Utasítás minimum 200 méterben határozza meg (1.10.4). A V5a jelző esetében a „Megállj!” jelzés ugyan látható, de lényegesen gyengébben, mint a környezetében lévő többi jelző jelzési képe. A mozdonyvezetőben nem merült fel kétség a jelzőn lévő jelzési kép tekintetében, noha annak jelzését nem látta pontosan, a kapott felhatalmazás, és a vezetőállás jelzőn látni vélt „MAX” jelzés, valamint a sűrített éberségi felhívás hiánya arra utaltak, hogy vonatával az állomásból kihaladhat.

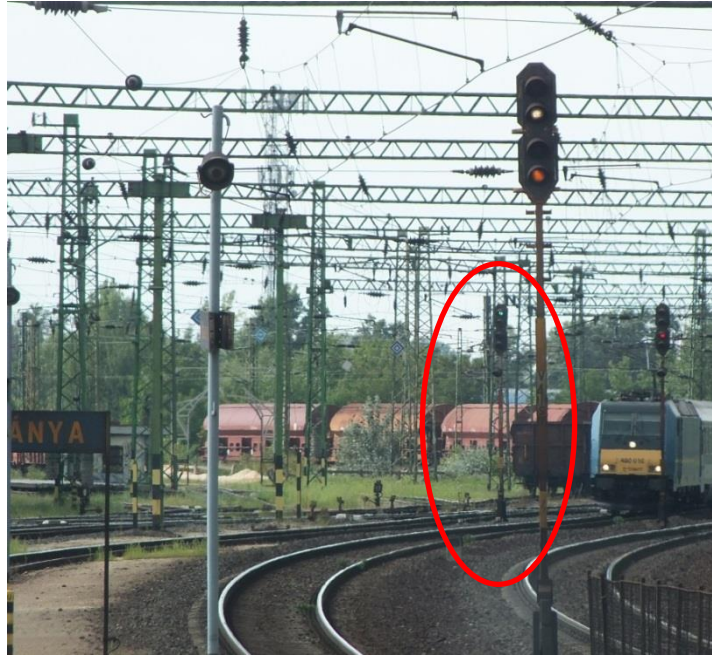
**7. ábra A V5a jelző zöld fényének láthatósága a vezetőállásból (a fotó torzítása miatt a jelző közelebbinek tűnik, mint a valóságban)**
