ZÁRÓJELENTÉS

2018-1019-5

Váratlan vasúti esemény / Jelzőmeghaladás

Dömsöd

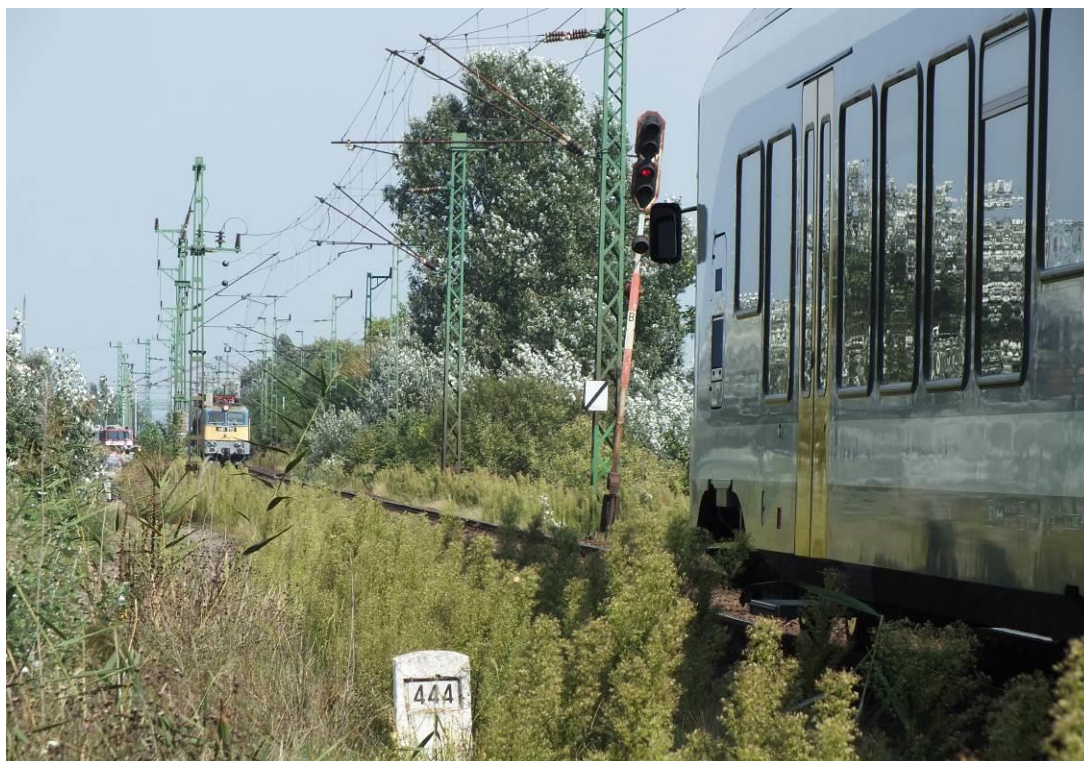
Dömsöd állomáson a menetrend szerint áthaladó 343-2 sz. vonat engedély nélkül meghaladta a „Megállj!” jelzést adó V3 jelű kijárat jelzót, felvágta az 1. sz. váltót és – még a végponti bejárat jelzön belül – a 440+00 szelvényben megállt. A néhány perccel később szemből érkező 7927 sz. vonat a végponti (B jelű), „Megállj!” jelzést adó bejárat jelző előtt rendben megállt. A vonatok egymástól kb. 380 m távolságban álltak meg.

3. ábra: a vonatok a megállás után
(a kép a távolságot kissé torzítja)

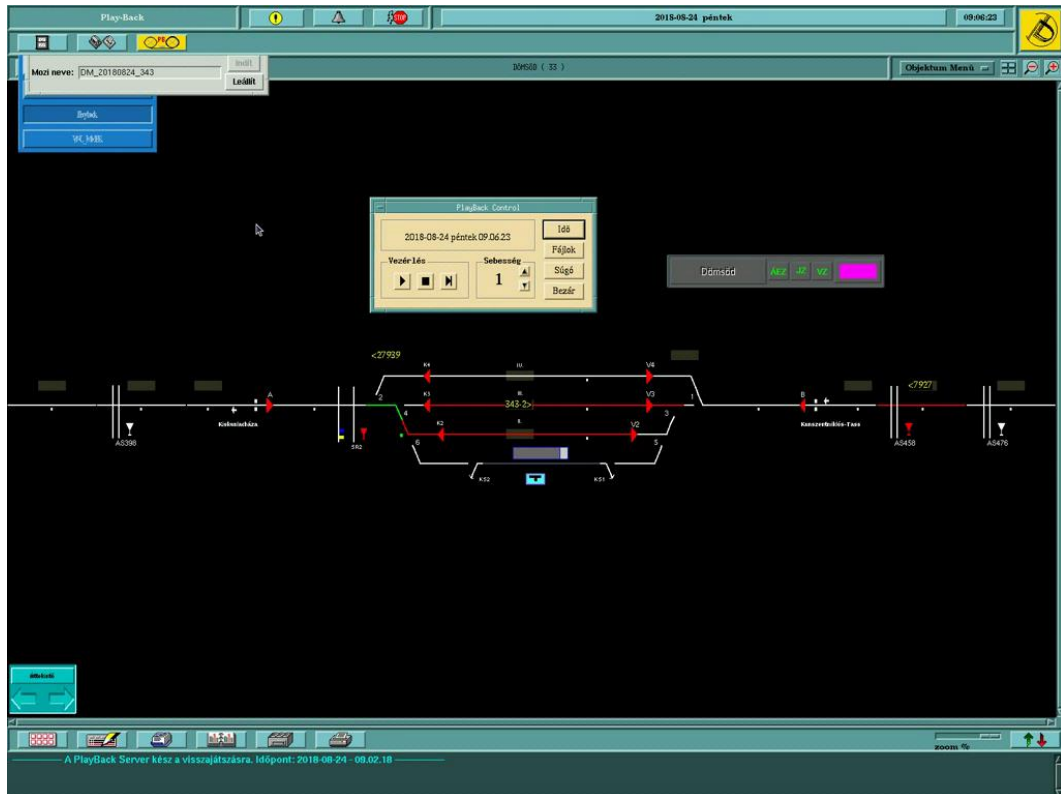
5. ábra: a jelzőmeghaladás a KÖFE monitorképén 9:06:23-kor

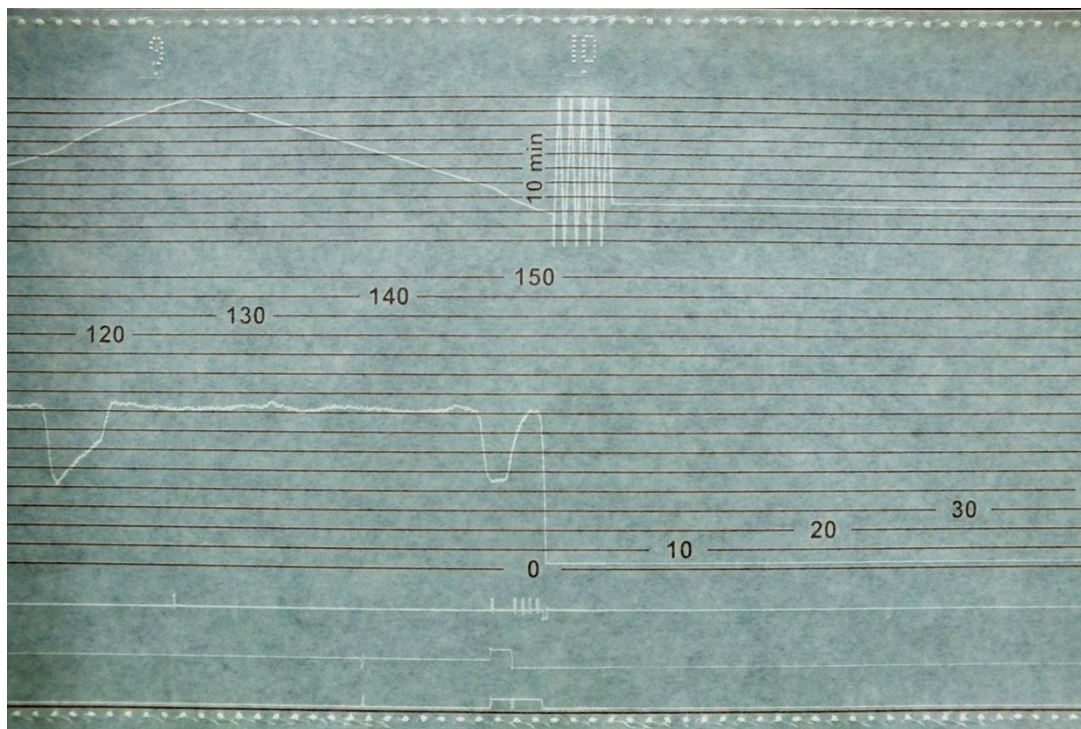
A mozdonyon Teloc RT-9 típusú mechanikus adatrögzítő működött, melynek mérés határa megegyezik a bele helyezett szalagéval (150 km/h). A szalag képét a 7. ábra mutatja. A mozdony MFB adatait a 8. ábra szemlélteti.

7. ábra: a 431 272-8 mozdony menetíró regisztrátuma

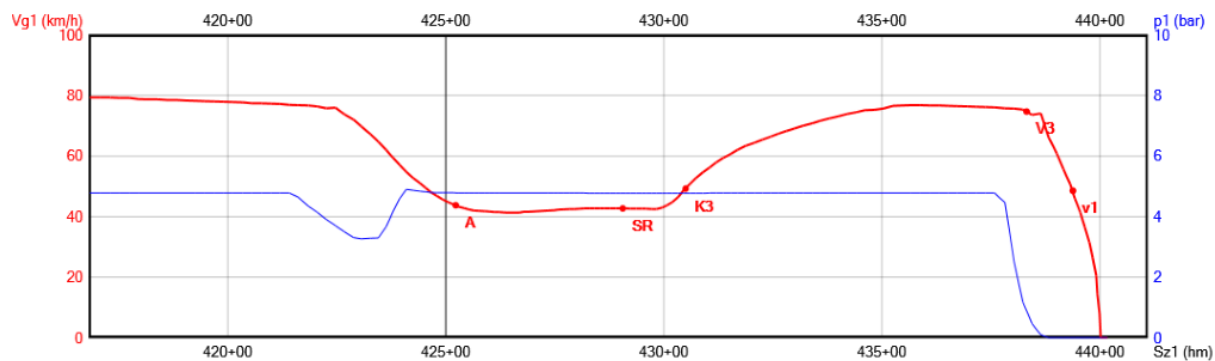
8. ábra: a 343-2 sz. vonat MFB adatainak egy része a lényeges pontok Vb általi jelölésével

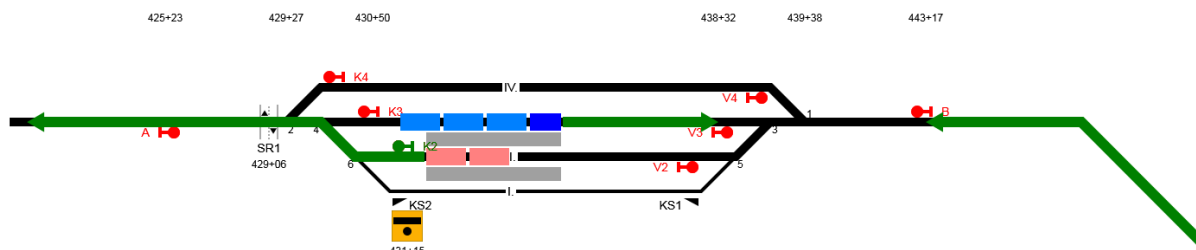
Eközben a 343-2 sz. vonat mozdonyvezetője észlelte, hogy a II. vágányon vonat áll, egy azon a vonalon ritkán közlekedő járműtípussal (1.12.1). A vezetőállás jelzőn eddigre sárga (0) jel jelent meg.

14. ábra: a 343-2 sz. vonat behaladása

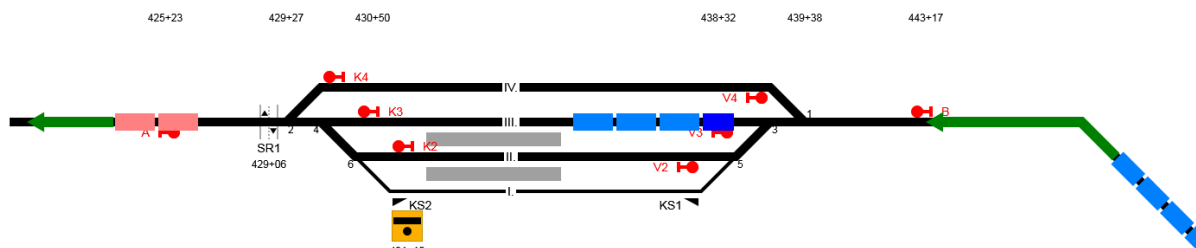
A 343-2 sz. vonat elhaladt a „Megállj!” jelzést adó „V3” jelű kijáratijelző mellett 75 km/h-val (1.4.3, 1.5.1), a vezetőállás jelzőn megjelent a vörös (●) jel.

15. ábra: a jelzőmeghaladás

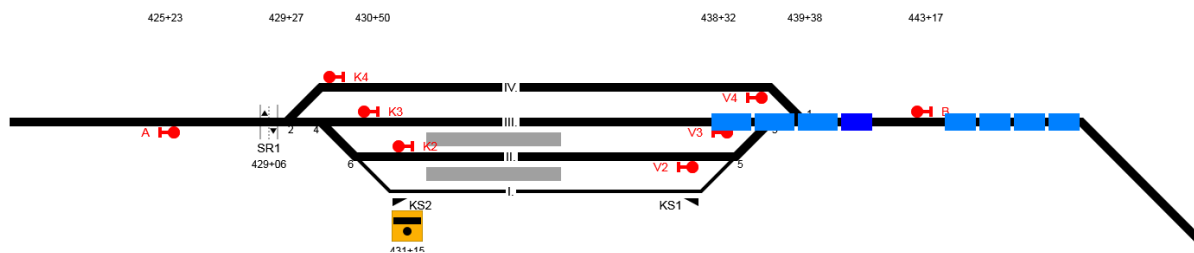
A 7927 sz. vonat üzemi fékezéssel megállt a bejáratijelző előtt kb. 70 méterrel és hangjelzést adott (1.3, 1.4.3, 1.5.2, 1.12.1).

16. ábra: a vonatok megállása
