ZÁRÓJELENTÉS

2018-1178-5

Vasúti baleset / Baleset vasúti átjáróban

Rákos - Pécel (AS152)

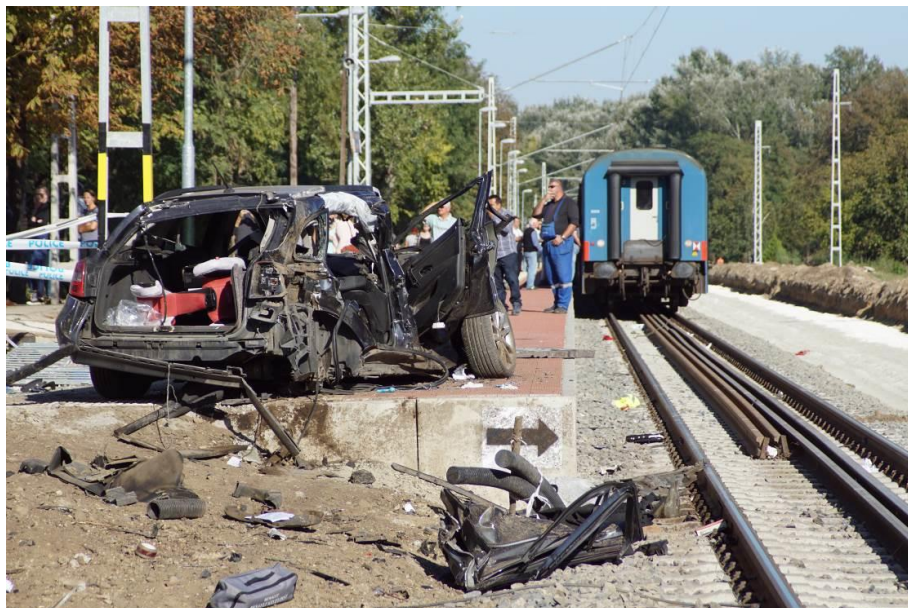
A balesetben érintett személygépkocsi gazdaságosan nem javítható.

3. ábra: az autóroncs, háttérben a vonattal

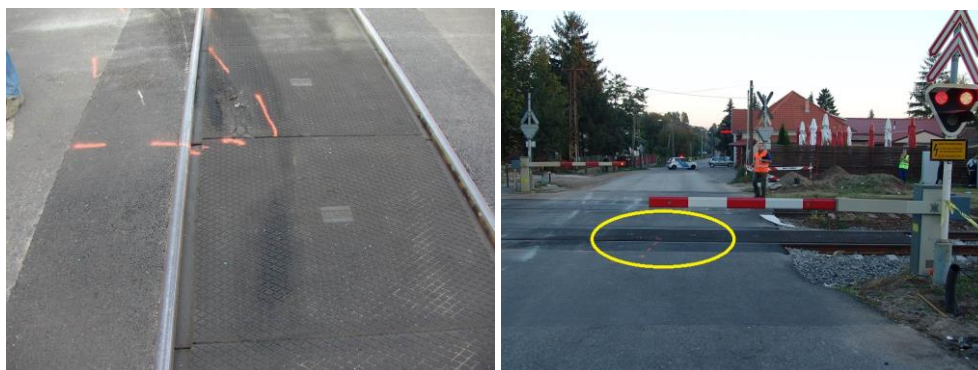
4. ábra: a nyomok és a leeresztett csapórúd egymáshoz viszonyított helyzete a sorompó próba alatt

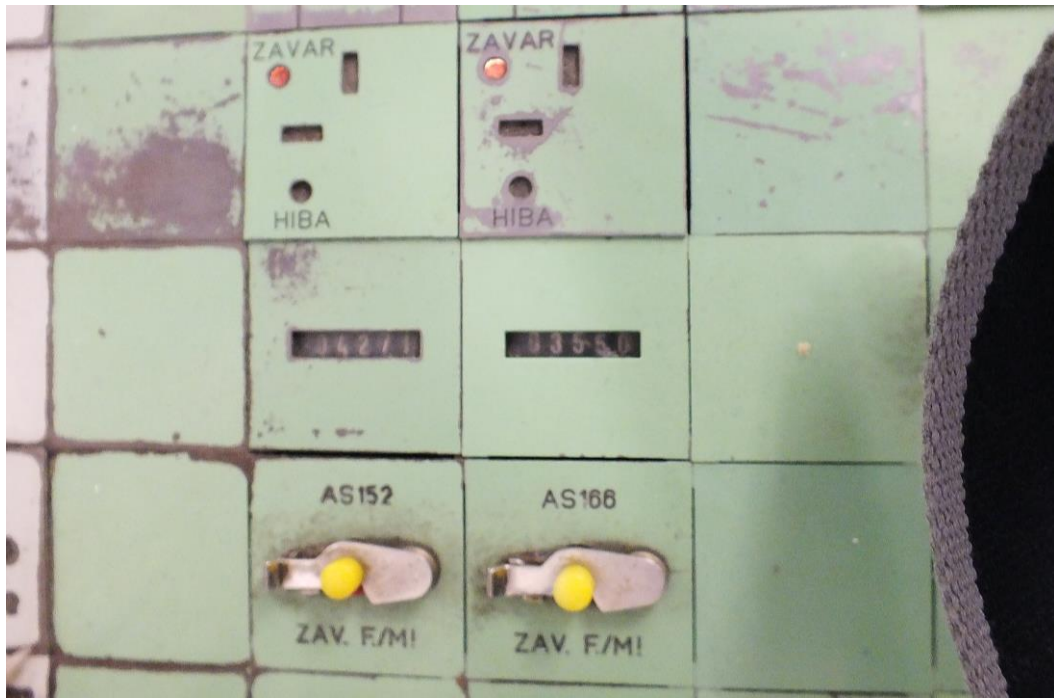
Pécel állomás forgalmi irodájában lévő biztosítóberendezési pulton van elhelyezve a sorompóberendezés visszajelentő felülete, amely a helyszíneléskor „zavar” jelzést adott, a zavaroldó gomb számlálójának állása megegyezett a megelőző szolgálat átadásnál szereplő értékkel.

6. ábra: Az AS 152 sz. felsorompóval kiegészített fénysorompó visszajelzése Pécel állomás biztosítóberendezésének kezelőpultján

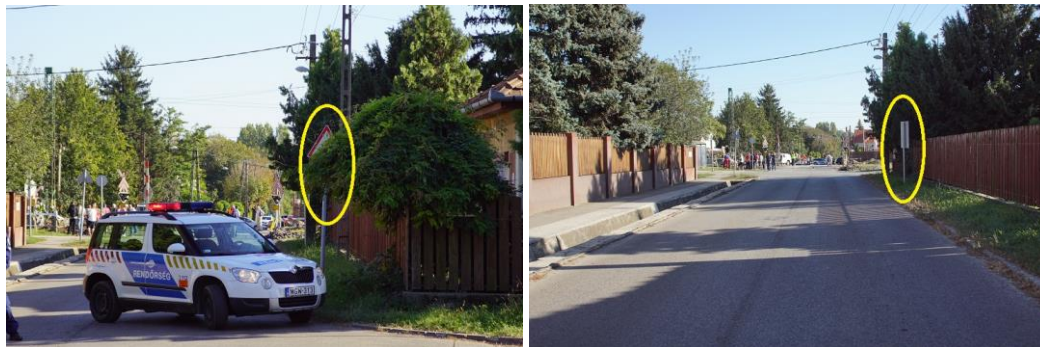
7. ábra: „Sorompóval biztosított vasúti átjáró” tábla bokorral takarva és a vasúti átjáróra figyelmeztető tábla a kerítés felé befordítva

A 7 ábrán az érintett személyautó érkezési irányából látható vasúti átjáróra figyelmeztető jelzések láthatóak. Jól látható, hogy a „Sorompóval biztosított vasúti átjáró” táblát a kerítésen kinyúló növényzet takarta a vasúti átjáróra figyelmeztető tábla pedig a közúti forgalom előtt el volt fordítva.

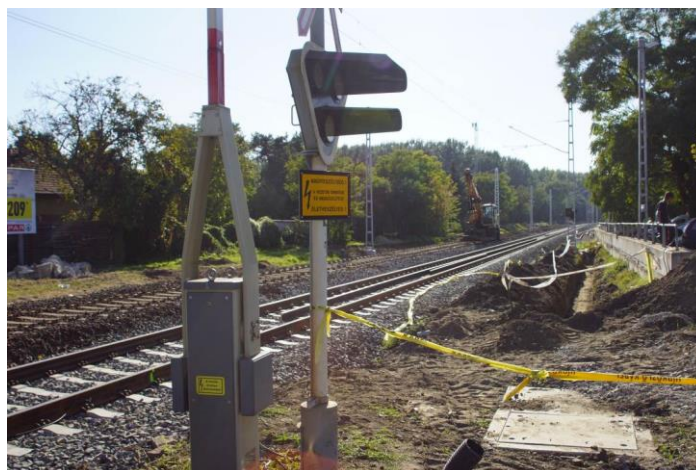
8. ábra: a rálátás az érintett autó érkezési irányából, a vonat érkezési iránya felé

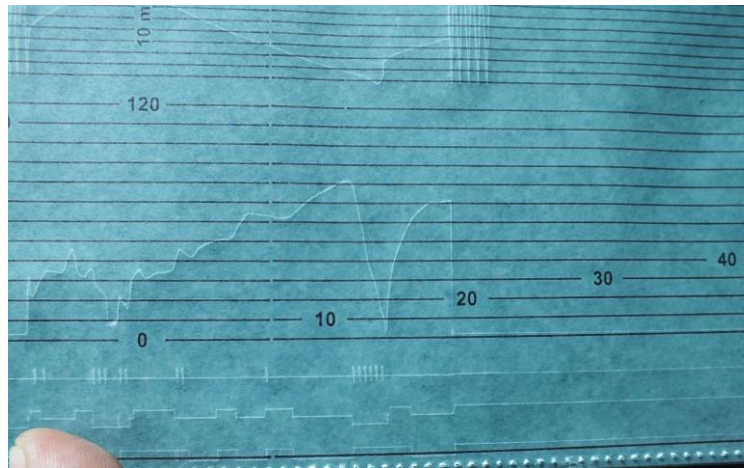
9. ábra: a mozdony menetíró regisztrátuma

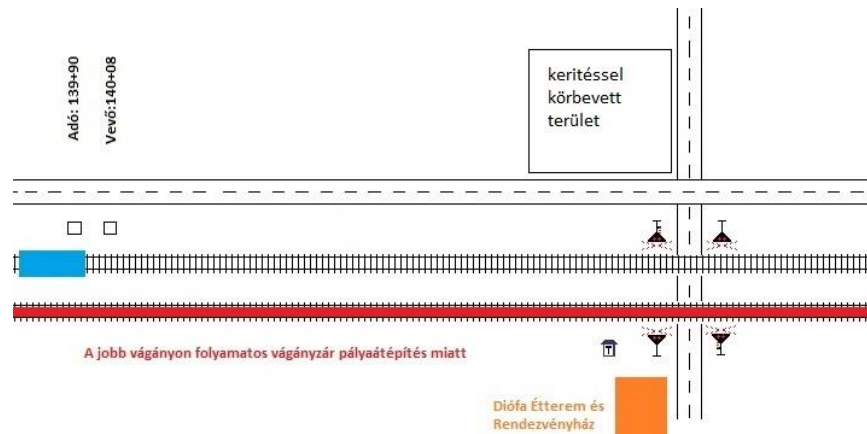
1. 14 óra 14 perc 37 másodperckor az IC 514 sz. vonat meghaladta az AS 152 sz. felsorompóval kiegészített fénysorompó behatási pontját. A vonat hatására a fénysorompón elaludt a villogó fehér fény és egy másodpercig megjelent a felváltva villogó piros fény.

10. ábra: A behatási pont meglépése az IC 514 sz. vonat által

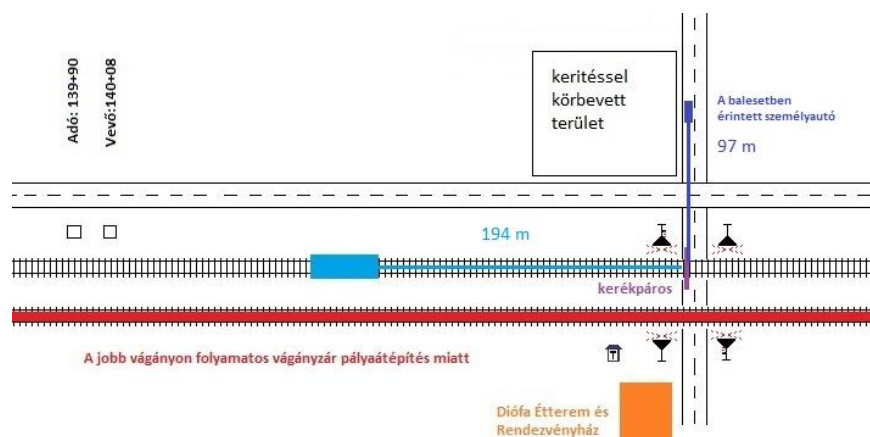
2. A piros fény kb. egy másodpercig volt látható, majd a fénysorompó fényei lekapcsolódtak, sötét lett és Pécel állomáson a biztosítóberendezés zavart jelzett.
3. Az zavarba esés kezdetétől az baleset bekövetkeztéig öt db személy gépjármű és egy kerékpáros is megállás nélkül áthaladt az útátjárón. 14 óra 15 perc 6 másodperckor egy kerékpáros haladt át az útátjárón és ekkor jelent meg, a balesetben érintett személyautó az étterem kamerájának a felvételein. Ekkor a vonat kb. 194 m, a személyautó pedig kb. 97 m távolságra volt az útátjárótól.

11. ábra: Az érintett személyautó megjelenése a felvételeken 14:15:06-kor

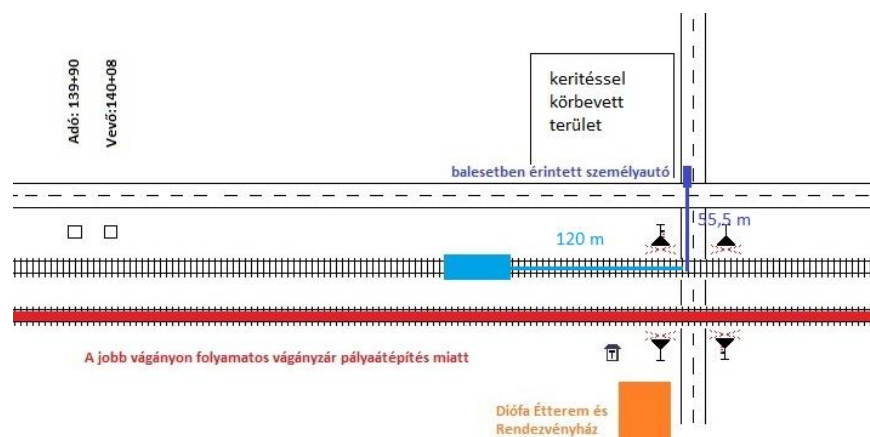
4. 14 óra 15 perc 09 másodperckor a személyautó az épületek árnyékából kilépett a kereszteződésben lévő erős napsütésbe. A vonat kb. 120 m, a személyautó pedig kb. 55,5 m távolságra volt az útátjárótól.

12. ábra: A személyautó az árnyékból a fényre ér

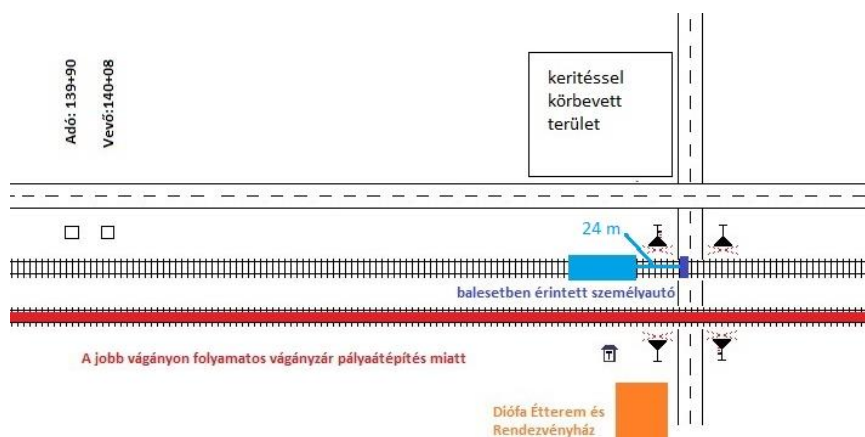
5. A személyautó 14 óra 15 perc 13 másodperckor belépett az útátjáróba, majd fékezés után megállt. A vonat kb. 24 méterre volt az útátjárótól.

13. ábra: A személyautó belépése az útátjáróba

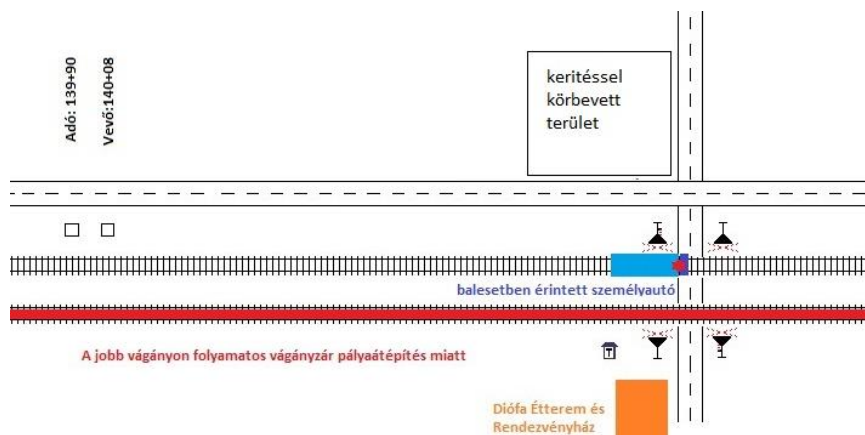
6. 14 óra 15 perc 14 másodperckor bekövetkezett a baleset. A balesetben a személyautóban utazó négy utasból három súlyosan, egy pedig könnyebben sérült. Az IC 514 sz. vonat személyzete és utasai között személyi sérülés nem történt.

14. ábra: Az ütközés
