ZÁRÓJELENTÉS

2018-1211-5

Vasúti baleset / Mozgó jármű okozta személyi sérülés

Center - Ózd (Ózd alsó mh.)

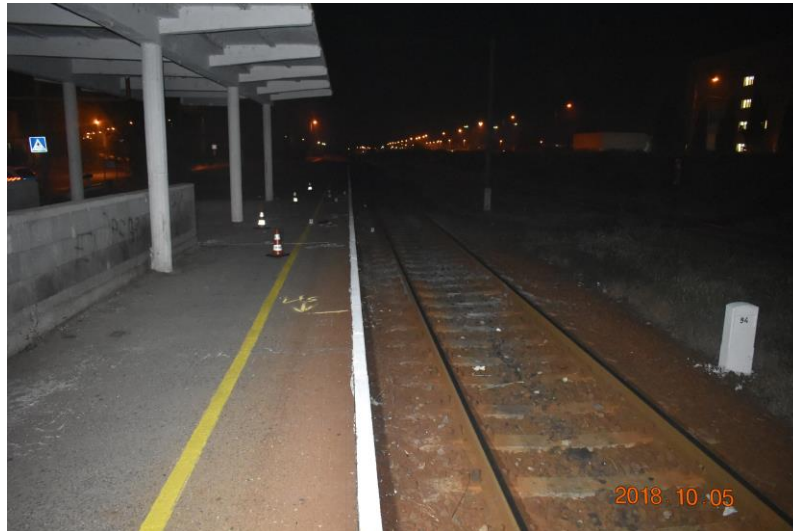
3. ábra: a baleset helyszíne (forrás: Ózdi Rendőrkapitányság)

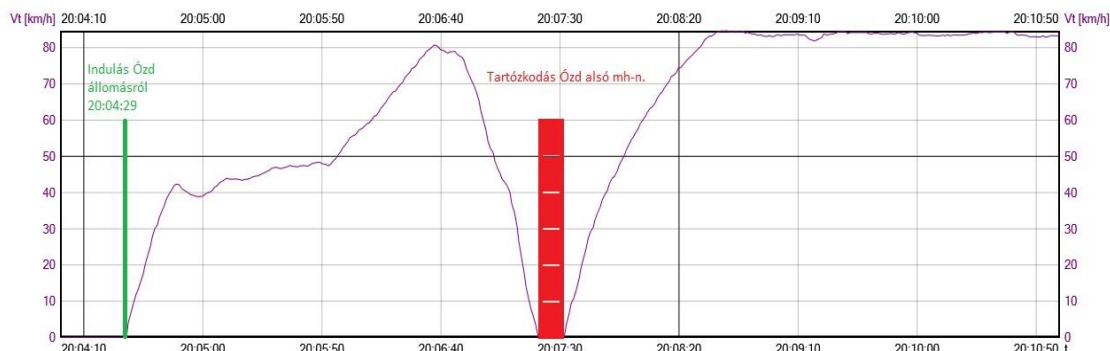
A 4. ábra az MFB berendezés adataiból előállított sebesség diagramot ábrázolja.

4. ábra: Az 5421 sz. vonat sebesség grafikonja

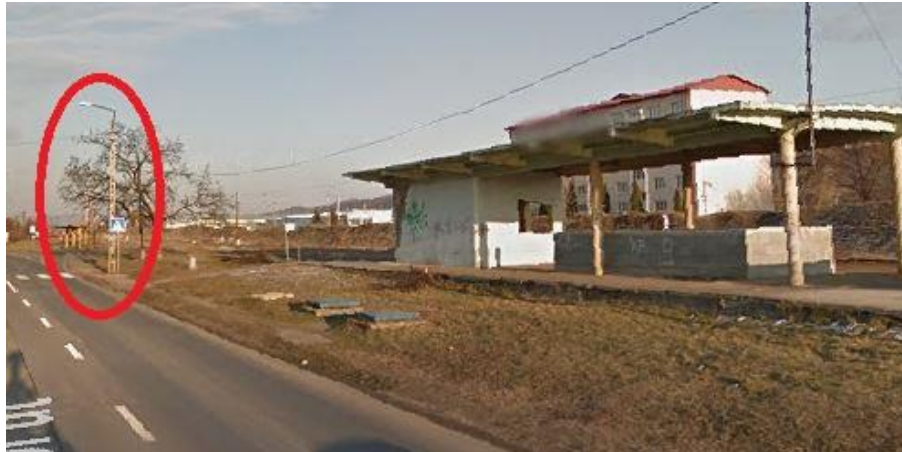
A megállóhely nem felel meg a pályahálózat működtető saját szabványának (1.10.2), amely le- és felszállásra kiépített utasforgalmi területen 5 lux erősségű kiépített világítást írt elő. A megállóhelyen a térvilágítás ki sem volt építve.

A **Hiba! A hivatkozási forrás nem található.** bal szélén egy gyalogos átkelőhely megvilágítására kiépített lámpaoszlop látható. Ennek a lámpának a fénye a távolság miatt nem elég arra, hogy a fedett peront is bevilágítsa. A lámpa távolsága a fedett perontól kb. 20 m.

7. ábra: Ózd - alsó megállóhely a 25 sz. főútról (forrás: Google Earth)
