INNOVÁCIÓS ÉS TECHNOLÓGIAI
MINISZTERIUM

ZÁRÓJELENTÉS

2018-1273-5

Váratlan vasúti esemény / Egyéb

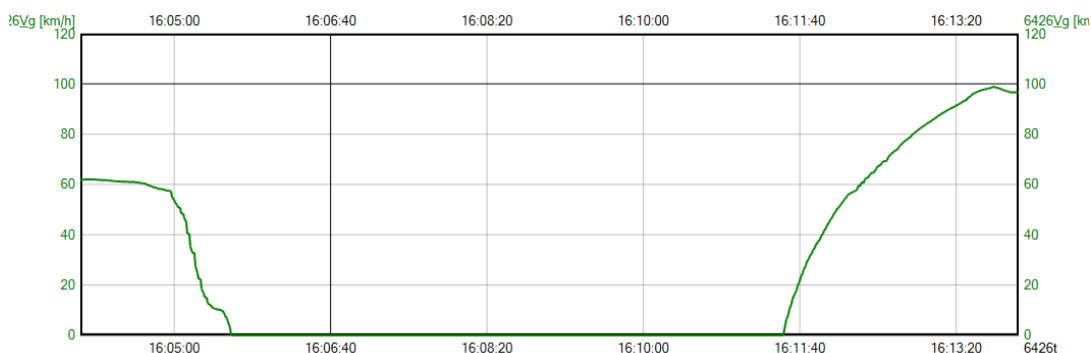
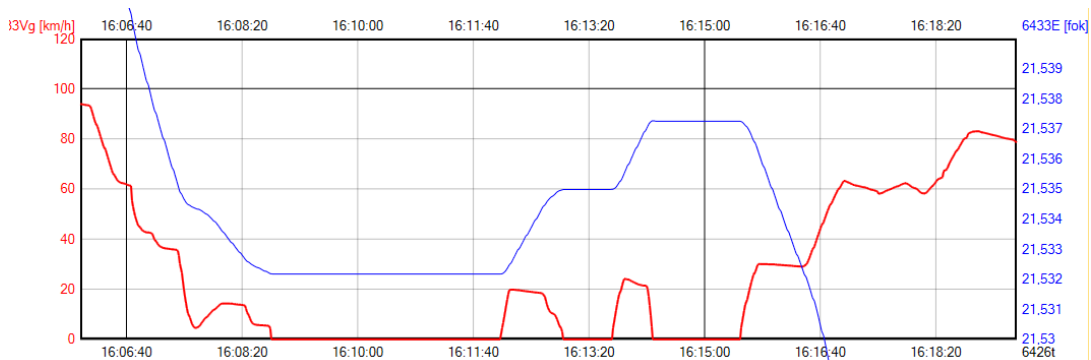
Mindkét motorkocsi MFB-vel volt felszerelve, amelyek adatait a Vb az esemény vizsgálata során felhasználta. Az adatokat másodperces bontásban kapta meg a járművek üzembentartójától (5. ábra, 6. ábra).

5. ábra: a 6426 sz. vonat MFB sebességadatai

6. ábra: a 6433 sz. vonat MFB adatai
vörös: sebesség, kék: földrajzi E koordináta

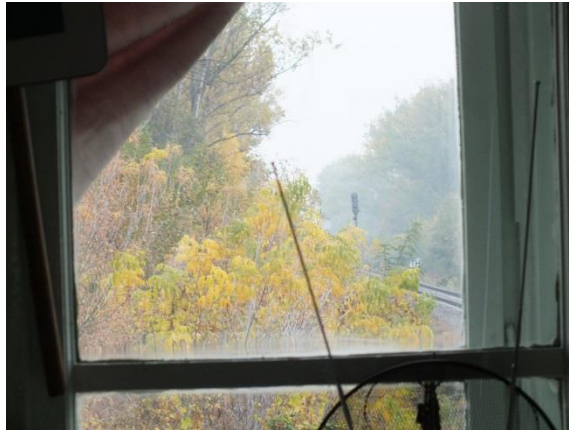
7. ábra: A nyílt pályát takaró növényzet

Az állomás I. sz. őrhelyéről kezelik a 47. sz. főúti útátjárót fedező fény- és félsorompót. A bejárat jelzõt csak akkor lehet továbbhaladást engedélyező állásba állítani, ha ez a sorompó le van zárva. Tekintettel a főút nagy forgalmára, a helyi gyakorlat az, hogy a váltókezelő a vágányút beállítása után, az őrhely ablakán kihajolva, a nyílt pálya felé nézve várja a vonatot. Amikor a vonat feltűnik, csak akkor zárja le a sorompót.

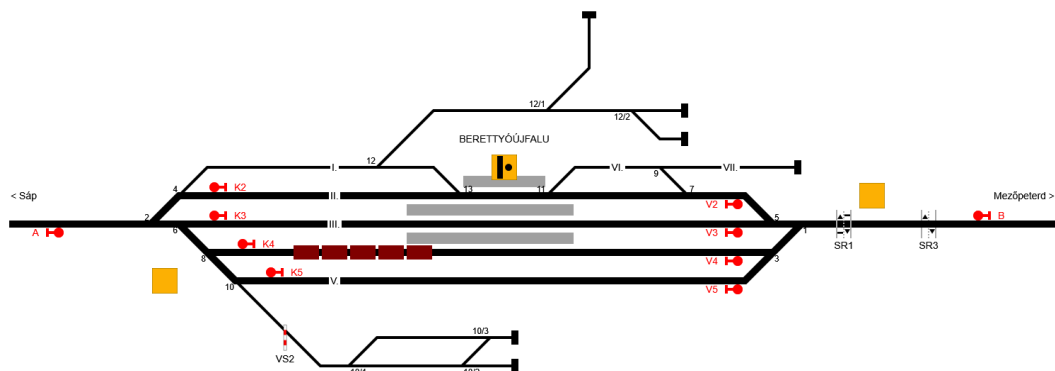
8. ábra: az állomás a tehervonat érkezése után

A szolgálatuk eseménytelenül telt. 15 óra 50 perckor a 47488-1 sz. tehervonat érkezett az állomás IV. sz. vágányára, és a kezdőpont felőli, K4-jelű kijáratú jelzőnél megállt. Tekintettel arra, hogy szemben menetrend szerint közelített a 6426 sz. személyvonat, a tehervonatot csak a 6433 sz. vonat után tervezték tovább küldeni.

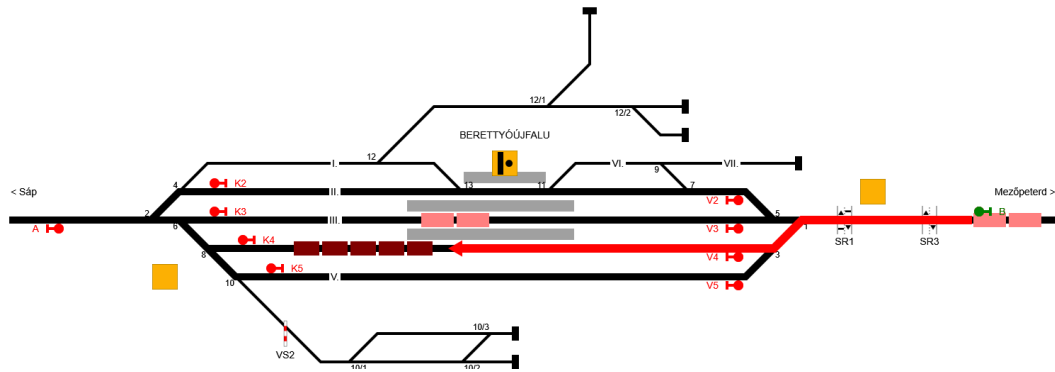
9. ábra: a 6433 sz. vonat bejáratí vágányútja

A 6426. sz. vonat behaladása után a forgalmi szolgálattevő kijelölte a 6433. sz. vonat bejáratú vágányútját a biztosítóberendezési forgalmi irodában lévő készüléken, de a II. vágány helyett a IV. vágányra állította a tologombot, és a IV. sz. vágányt jelölte ki (csöngette ki) bejáratú vágánynak az I. őrhely váltókezelőjének.

A Vb megítélése szerint az I. őrhely váltókezelője tévesen abban a feltételezésben volt, hogy a IV. vágányról kijárt a tehervonat Sáp állomás felé. Erre vonatkozóan nem kért tájékoztatást vagy megerősítést a forgalmi szolgálattevőtől és a szóbeli vágányút beállítás elrendeléséhez képest eltérően, a IV. sz. vágányra állította be a váltókat, majd a vágányút lezárását követően a bejáratú jelzőt továbbhaladást engedélyező állásba állította.

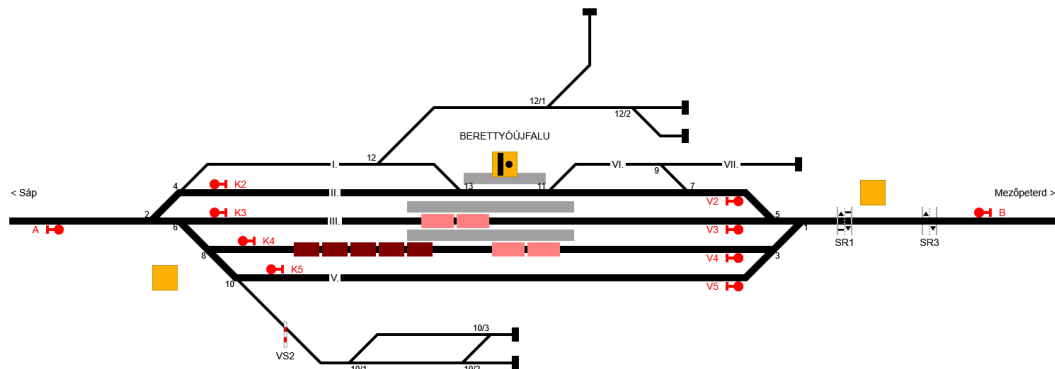
10. ábra: a 6433 sz. voant megállása

A 6433. sz. vonat ezt követően jelzőkezeléssel behaladt a foglalt IV. sz. vágányra, a vonat a forgalmi irodával egyvonalban állt meg 16 óra 08 perckor. Megállás után a személyvonat eleje kb. 250 méter távolságra volt a tehervonat végétől.

A személyzet elmondása szerint a II. sz. vágányra járt be a 6433. sz. vonat, azonban a Vb 2.4 pontban leírtak alapján fenntartja véleményét, hogy a vonat a foglalt IV. sz. vágányra haladt be. Az állomási személyzet, ekkor azonosította a problémát.

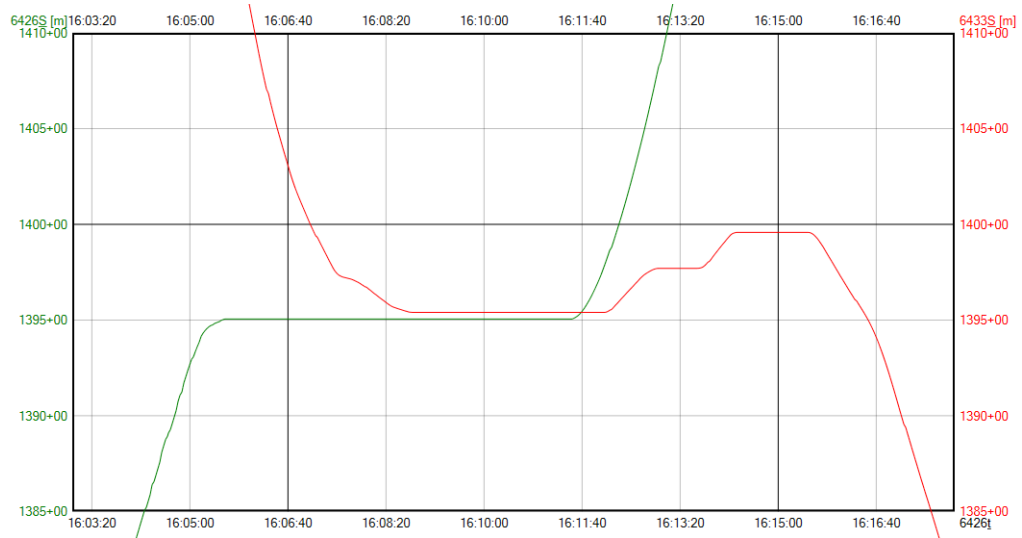
11. ábra: a vonatok mozgásai (zöld: 6426. sz. vonat, piros: 6433 sz. vonat)

A helyzet megoldása érdekében az utascserét követően a 6426. sz. vonatot kijáratra a személyzet az állomás III. sz. vágányáról, a vonat elindult 16 óra 11 perckor.

Ezután 6433. sz. vonatot a IV. sz. vágányról, az I. őrhelynél átállították a III. sz. vágányra, majd ezen a vágányon végighaladva, megállás nélkül kijárt Sáp állomás felé 16 óra 18 perckor (11. ábra).

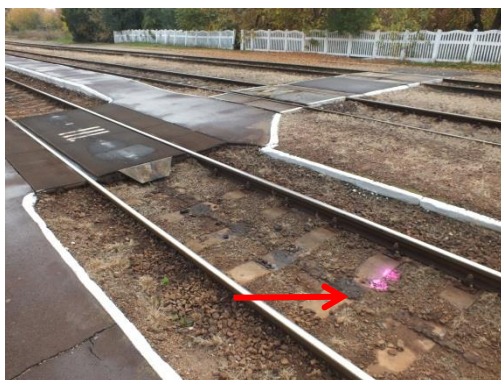
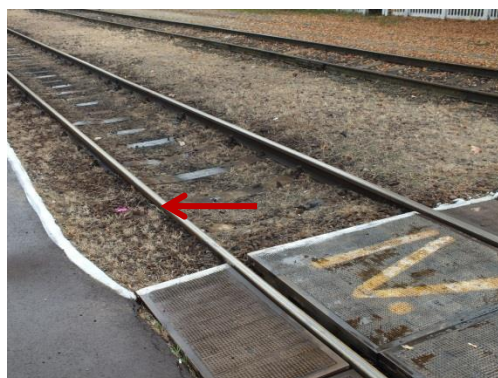
Az utólagos helyszín bejárás alkalmával a Vb GPS-es eszközzel megkereste a 6426 és a 6433 sz. vonatok álló helyzeti jelének megfelelő pontot. Megállapítható, hogy a 6426 sz. vonat megállási helye a III. vágányon az állomás épületnek háttal állva a gyalogos átjárótól jobbra, míg a 6433 sz. vonat megállási helye a IV. vágányon az átjárótól balra található.

13. ábra: A 6426 sz. vonat megállási helye GPS koordináta alapján a III. sz. vágányon

14. ábra: A 6433 sz. vonat megállási helye GPS koordináta alapján a IV. sz. vágányon

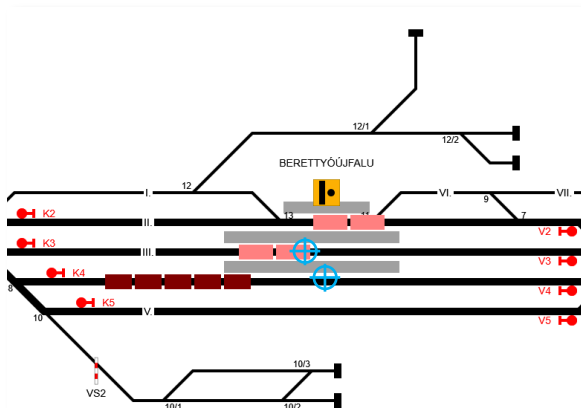
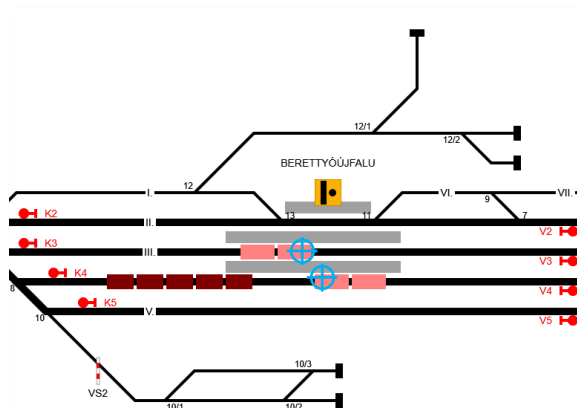
15. ábra: a vonatok megállási helye és a GPS által meghatározott koordináták kapcsolata

A meghallgatások során egyetértés volt abban (és a Fejrovas előjegyzési naplók adatai is megegyeztek abban), hogy a 6426 sz. vonat a harmadik vágányra érkezett. Ezt tényként fogadta el a Vb. A 6433 sz. vonat érkezési vágányát a Vb ehhez viszonyítva vizsgálta. A GPS koordinátákat térképre helyezve az volt látható, hogy a 6433 sz. vonat az állomás épülettől távolabb volt, azaz a negyedik vágányra érkezett.

A személyzet elmondása szerinti állapot:

A valóságos állapot:

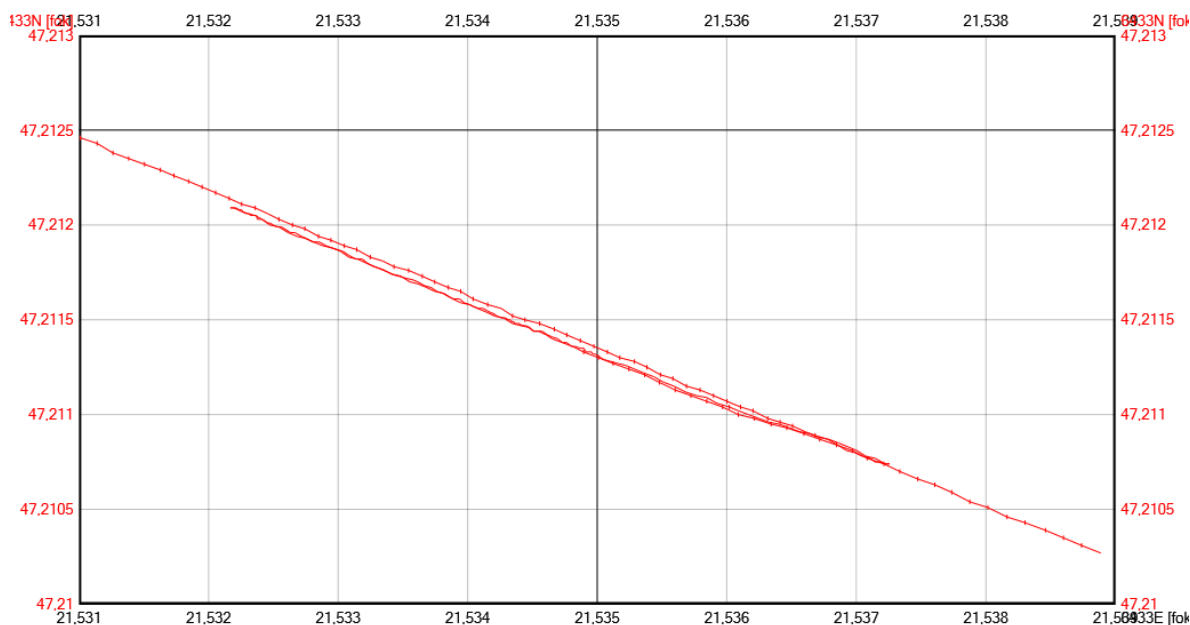
16. ábra: a 6433 sz. vonat mozgásának útvonala

Azonban ahhoz, hogy a második vágányon álló vonat a harmadik vágányon haladjon ki, értelemszerűen távolodnia kellett volna az állomás épületétől. Azonban a GPS-adatait térképre helyezve megállapítható, hogy visszatolás és a kihaladás folyamán a vonat a korábbi helyzetéből az állomásépülethez közelebbi vágány felé mozdult el. Ez csak úgy lehetséges, ha a 6433 sz. vonat a foglalt negyedik vágányon állt a mozgás megkezdése előtt.

A vonat MFB-ben rögzített földrajzi helyzetét elemezve (16. ábra) az a délkelet – északnyugat irányú útvonalától balra tért el, majd mozdult visszafelé, míg ha a II. vágányon közlekedett volna, akkor jobbra kellett volna kitérnie.
