ÉPÍTÉSI ÉS KÖZLEKEDÉSI MINISZTERIUM  
KÖZLEKEDÉSBIZTONSÁGI SZERVEZET

# ZÁRÓJELENTÉS

Travel Service a.s., Boeing 737-8K5, OK-TVP  
Budapest Liszt Ferenc Nemzetközi Repülőtér (LHBP)  
2018. március 23.

légiközlekedési baleset  
2018-128-4

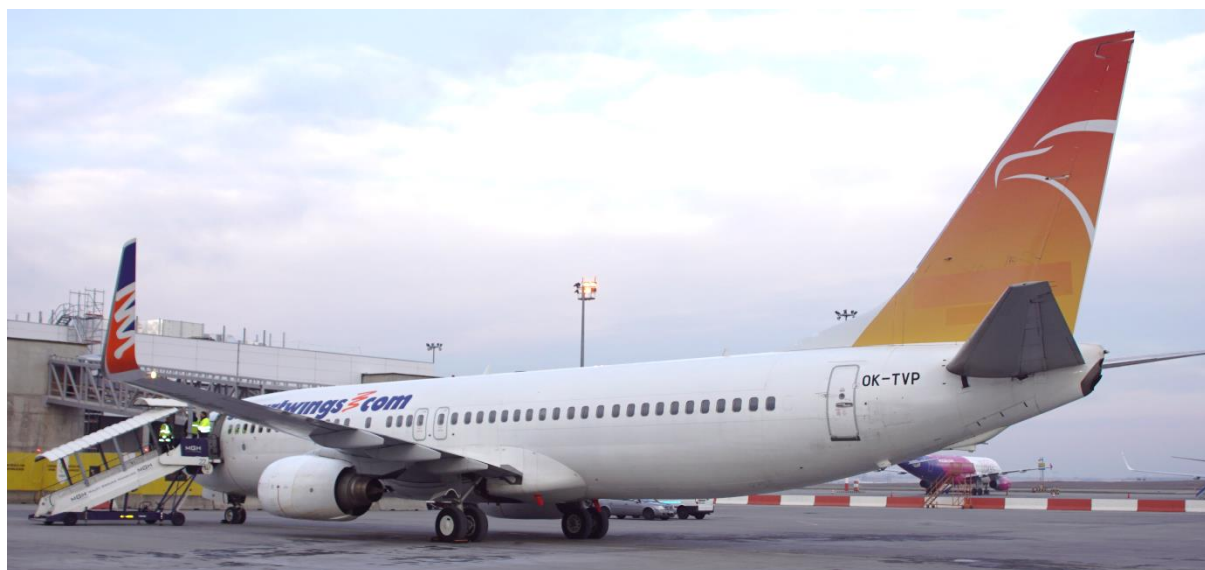
1. ábra: Az eseményben érintett légijármű a helyszín megbontása után

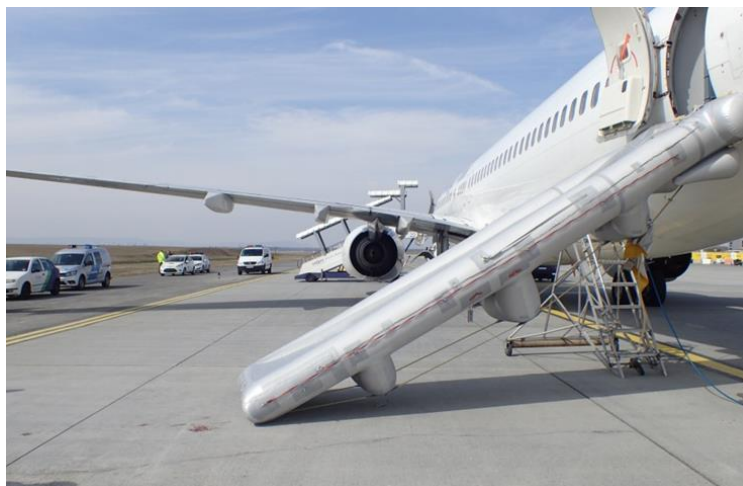
A csúszda a repülőgép hátsó ajtajának küszöbéhez csatlakozik, melynek földtől mért magassága terheléstől függően 2,97-3,12 méter.

Amint az 5. ábra: A rekonstruált helyszín látható, a csúszda a bal oldali hajtómű közvetlen gázugarának vonalában van.

5. ábra: A rekonstruált helyszín

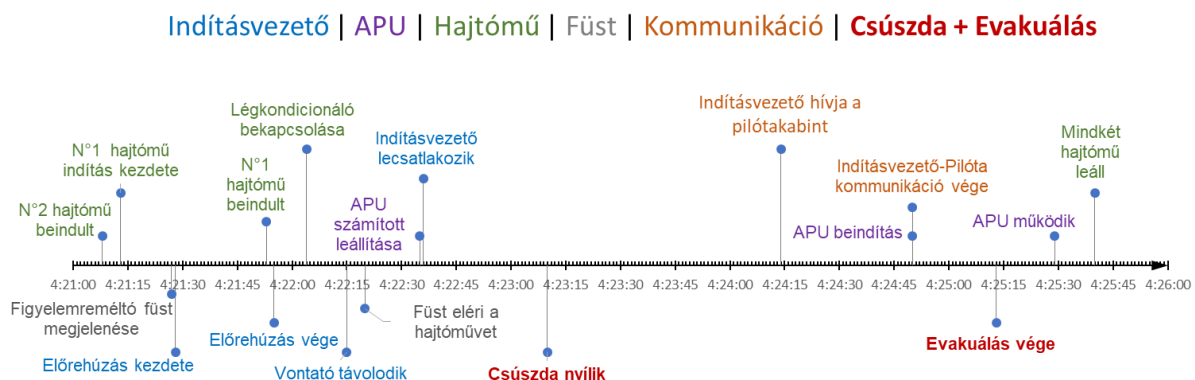
8. ábra: Indításvezetővel kapcsolatos idővonal

- az utas kabinba bekerülő füst és a csúszdanyitás között, mintegy 50 másodperc telik el,
- az Indításvezető a kézjelekkel való sikertelen jelzés után csatlakozik vissza a rádiókommunikációs kapcsolatra a vészhelyzet jelentése céljából (4:24:14), melynek során – mintegy 36 másodperces kommunikáció után – az Indításvezető által küldött szóbeli információ tartalma a pilóták részéről hibásan egy normál hajtómű leállítási tevékenységet vált ki, melyet az APU hálózatra kapcsolása előz meg. Ezáltal a hajtóművek tényleges leállítása később történik meg (4:25:40).
