ZÁRÓJELENTÉS

2018-1309-5

Vasúti baleset / Baleset vasúti átjáróban

Székkutas - Orosháza (AS1301)

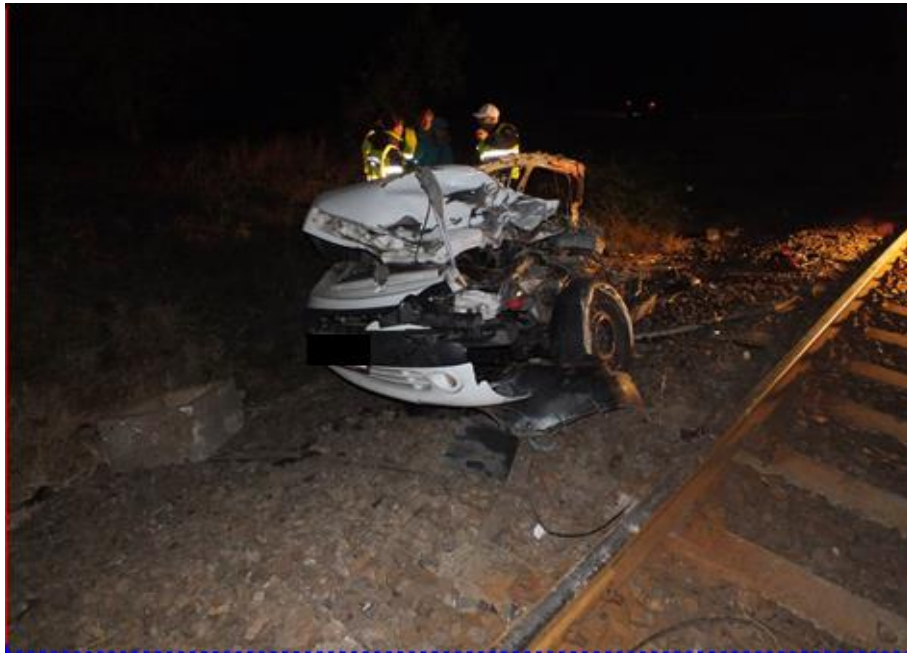
A személyautó az ütközés erejétől kettészakadt, az egyik fele a vonat menetirány szerinti bal oldalra kisodródva (3. ábra), a másik fele a vonat előtt a vágányon és a vágány mellett volt (4. ábra).

3. ábra: A roncs egyik fele

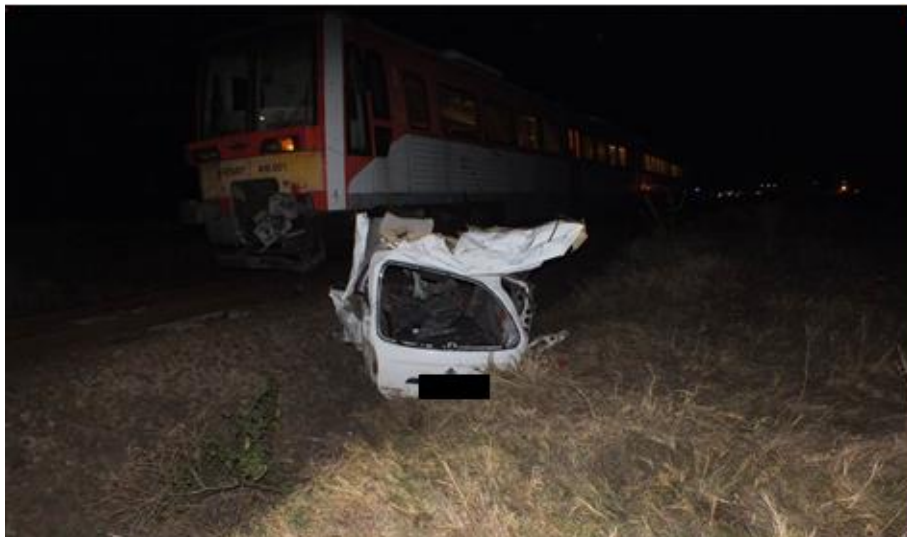
4. ábra: A roncs második fele

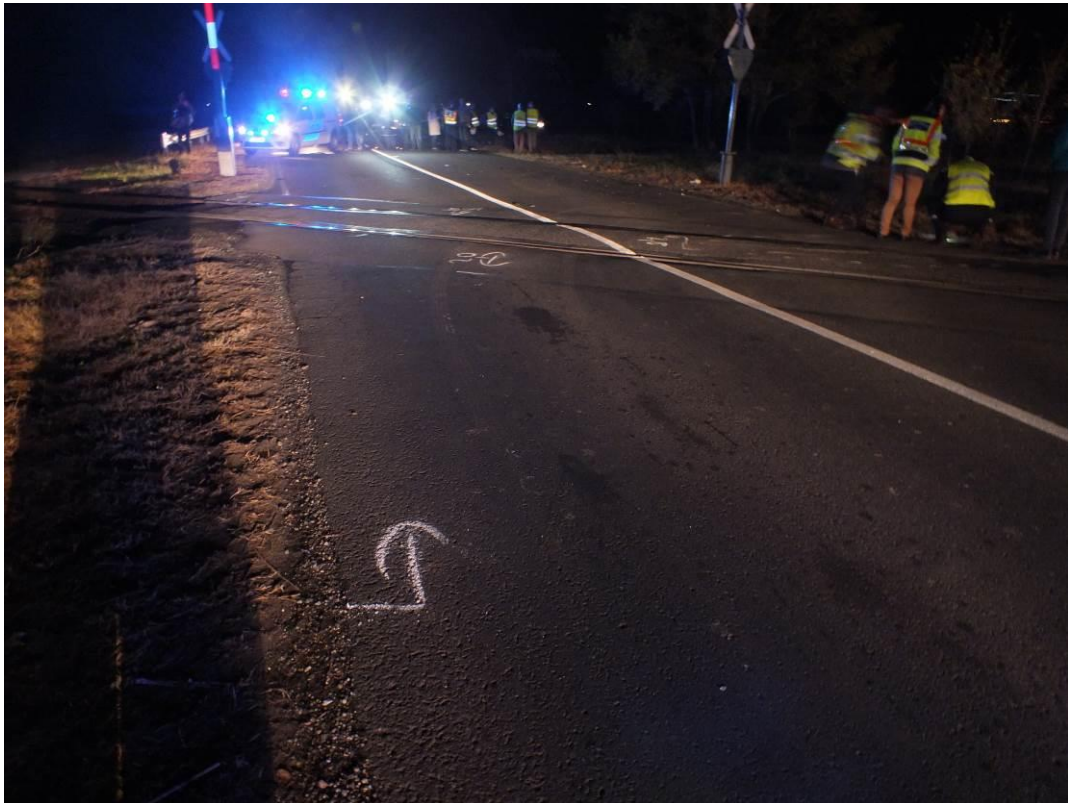
Az úttest bal oldalán a gépkocsi kerekének nyomai voltak láthatóak (5. ábra)

5. ábra: A személyautó nyomai a közút menetirány szerinti bal oldalán

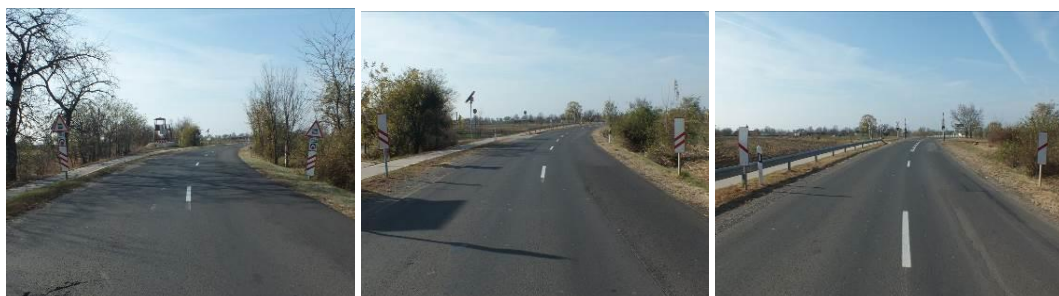
A közúti jelzőtáblák a hatályos jogszabályoknak megfelelően, hiánytalanul ki vannak tűzve, észlelhetőségük nem akadályozott. A fénysorompó árbcok a menetirány szerinti bal oldalon meg vannak ismételve, kellő távolságból történő folyamatos megfigyelésüket semmi nem akadályozta.

6. ábra: A vasúti átjáróra figyelmeztető táblák a közúton a személyautó érkezési iránya felől

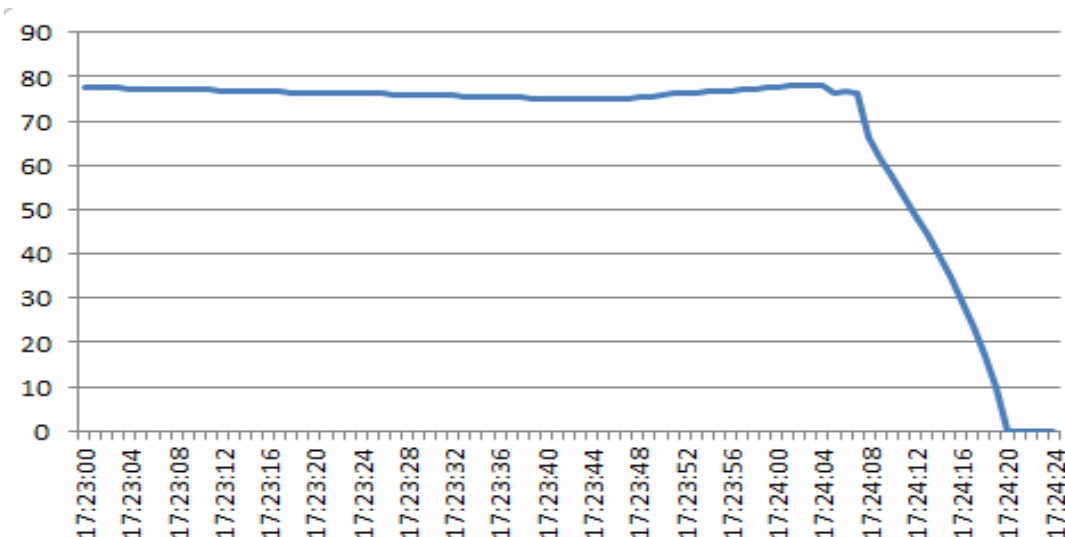
A motorkocsin MFB és DEUTA KWR 6 típusú elektronikus adatrögzítő üzemelt, melyeknek rögzített adataiból a vonat sebessége a balesetet megelőzően, a 7. ábra szerint alakult.

7. ábra: A vonat sebesség diagramja a balesetet megelőzően.
