ZÁRÓJELENTÉS

2018-1498-5

Vasúti baleset / Kisiklás

Határ út M

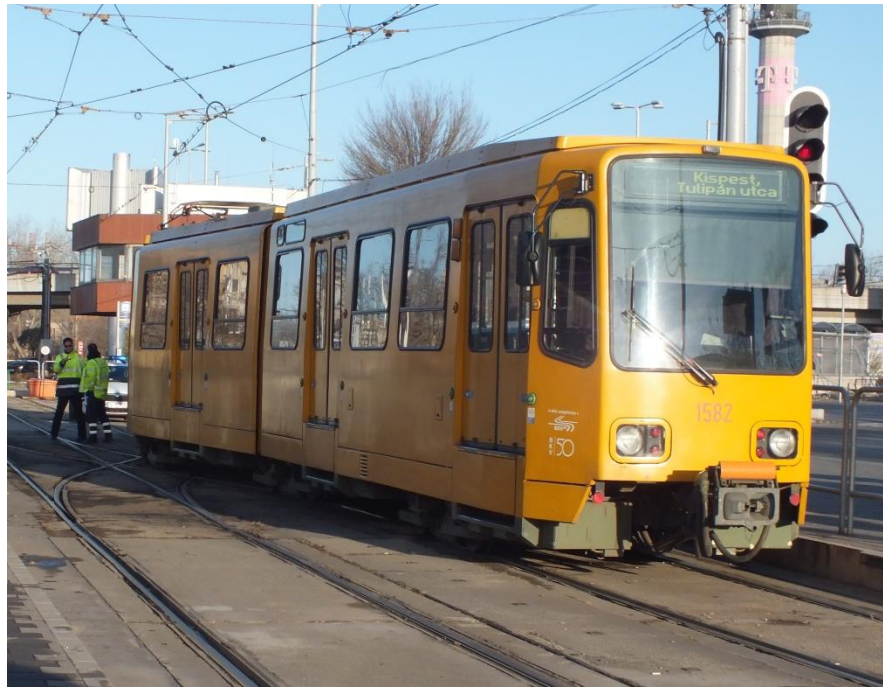
A Vb a helyszínt a baleset utáni eredeti állapotában találta, azon változtatás nem történt. A villamos első forgóváza az 5 és 4 sz. váltók között az I. vágányon, második forgóváza 2 méterrel balra, és 11,4 méterrel előre kisiklott állapotban volt. Harmadik forgóváza a kitérő állású 5 sz. váltón állt.

2. ábra: a kisiklott villamos

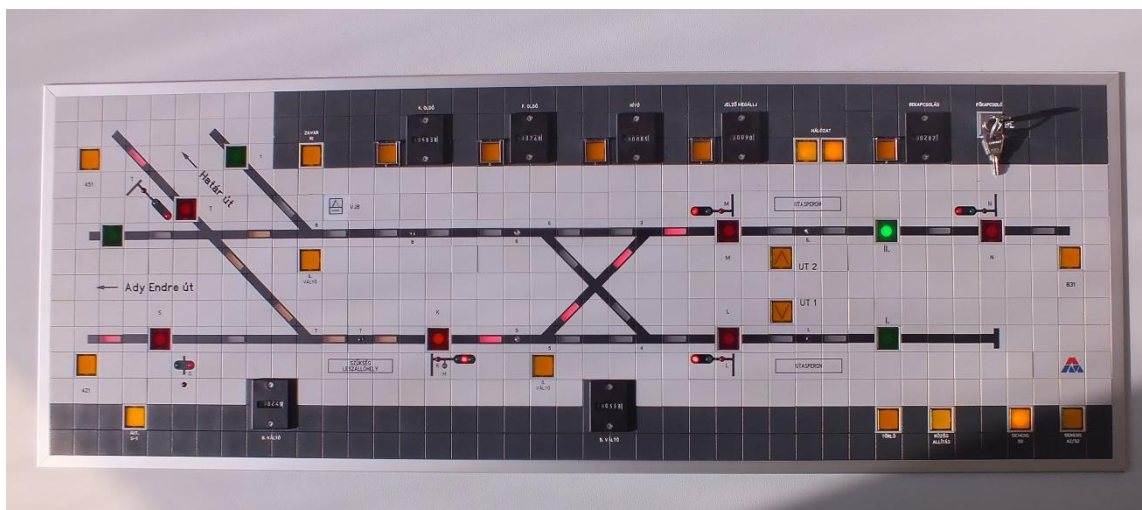
A berendezés a 3., 4., 5., 6 sz kiterők alkotta kettős vágánykapcsolaton keresztül párhuzamos menet beállítását nem engedélyezi, de tárolni, és a foglaltság megszűnése után önműködően beállítani képes azt.

4. ábra A berendezés kezelőfelülete

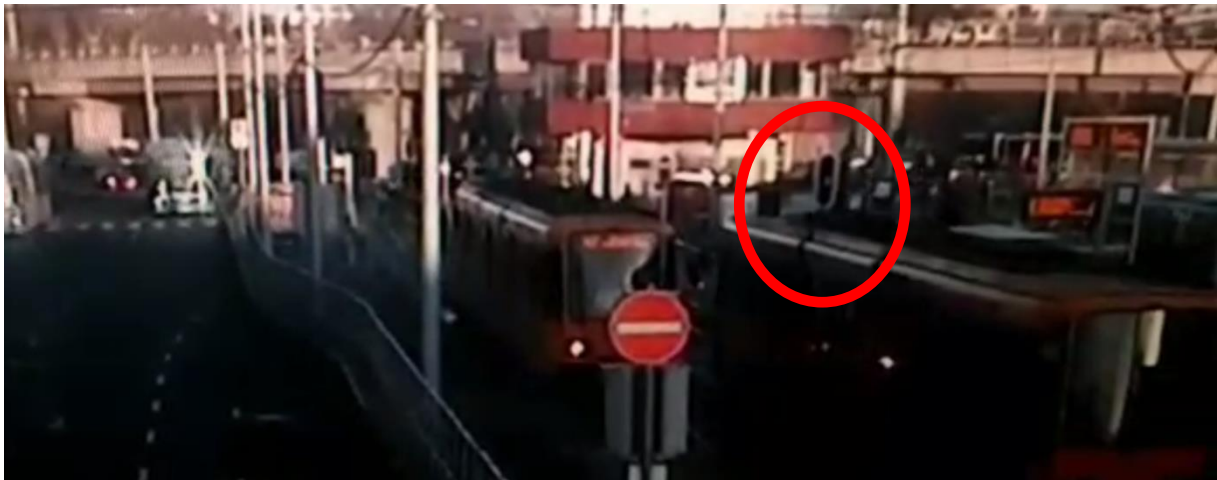
Az eseményt egy közelben lévő térfigyelő kamera rögzítette, melynek releváns képeit az 5. és 6. ábrák mutatják be. A felvételen egyértelműen azonosítható a „K” jelzőn folyamatosan világító egy vörös fény, és az ellenirányú villamos mozgása, amely a 6 sz. kitérő utáni lazavezetéken áthaladva lehetővé teszi az 5 sz. váltó jármű alatti állítását.

5. ábra A jelzőmeghaladás pillanata

A térfigyelő kamera által rögzített felvételen (5. ábra) éppen a nagyon alacsony Napállás miatt a tér D-K-i oldalán lévő bevásárló-központ árnyéka vetül a jelzőre és környezetére, ezért a jelzési kép láthatósága a baleset idején bizonyosan megfelelő volt.

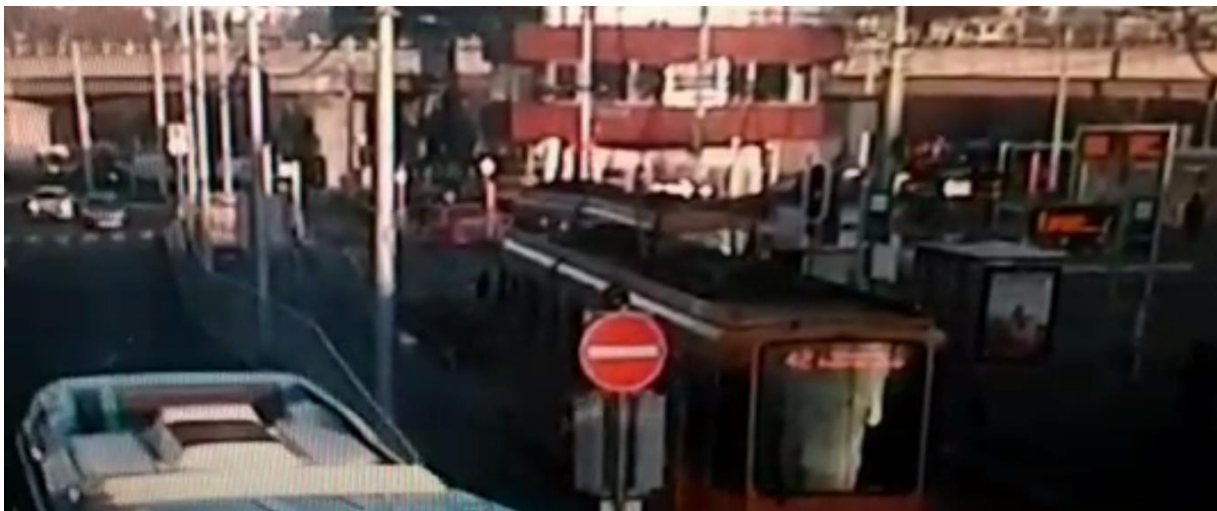
6. ábra A villamosok helyzete a kisikláskor

A vizsgált esetben az ellenkező irányba közlekedő villamos a 6 sz. váltó foglaltságát akkor oldotta föl, amikor a kisiklott villamos első forgóváza az 5 sz. váltón haladt, ezért a vágányút beállítás megkezdődött, és az 5 sz. váltó a haladó villamos első és második forgóváza között átvált.

Az 5 sz. váltóhoz tartozó foglaltságot (a behaladó villamost) érzékelő lazavezeték a „K” jelzővel egyvonalban van, ezért amikor az áramszedő érinti a lazavezetékét (ami foglaltság által állíthatatlanná teszi a váltót), az első forgóváz már áthaladt a váltó csúcssíkjén.

Ezt – a jelenlegi, áramszedő-érzékelésen alapuló eljárás mellett – azzal lehet kiküszöbölni, ha a lazavezeték messzebb kerül a jelzőtől, hogy az áramszedő azt hamarabb érje el, mint a forgóváz a váltót. Tekintettel a közlekedő villamosok eltérő méreteire, áramszedő-elrendezésére, megfontolást kíván, ugyanis a módosítás egyes járműtípusok esetén hamis jelzőmeghaladást okozna.

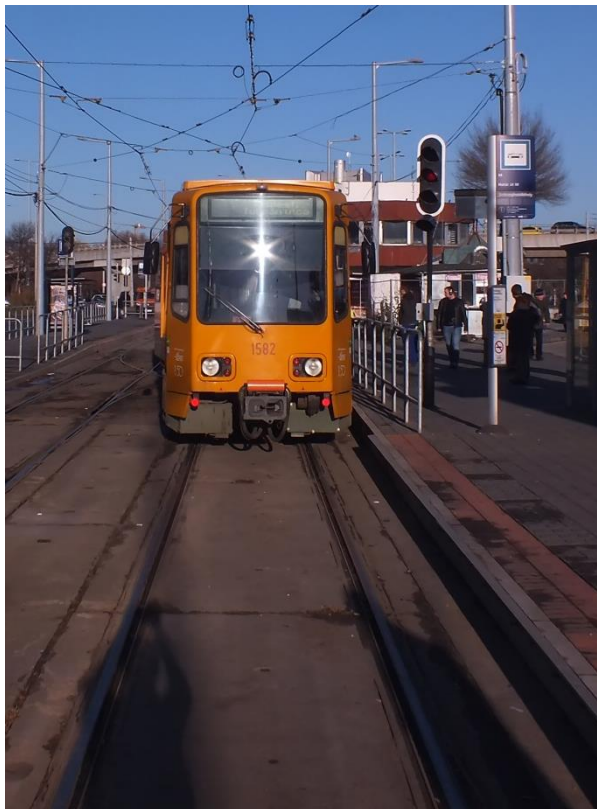
A baleset idején a Nap Dél-Kelet felől alacsonyan sütött. A villamosvezető nézőpontjából hátulról, a jelző optikáját szemből érte az erős Napsütés, ezért a Vb vizsgálta a jelző láthatóságát. A helyszíneléskor, alacsony Napállásnál készült fotón (7. ábra) látható, hogy a jelző árnyékoló elemei úgy vannak elhelyezve, hogy ennél a kedvezőtlen Napállásnál is látható marad a jelzési kép.

7. ábra A "K" jelző láthatósága
