# ZÁRÓJELENTÉS

2018-169-4

légiközlekedési baleset

PW-5 "Smyk"

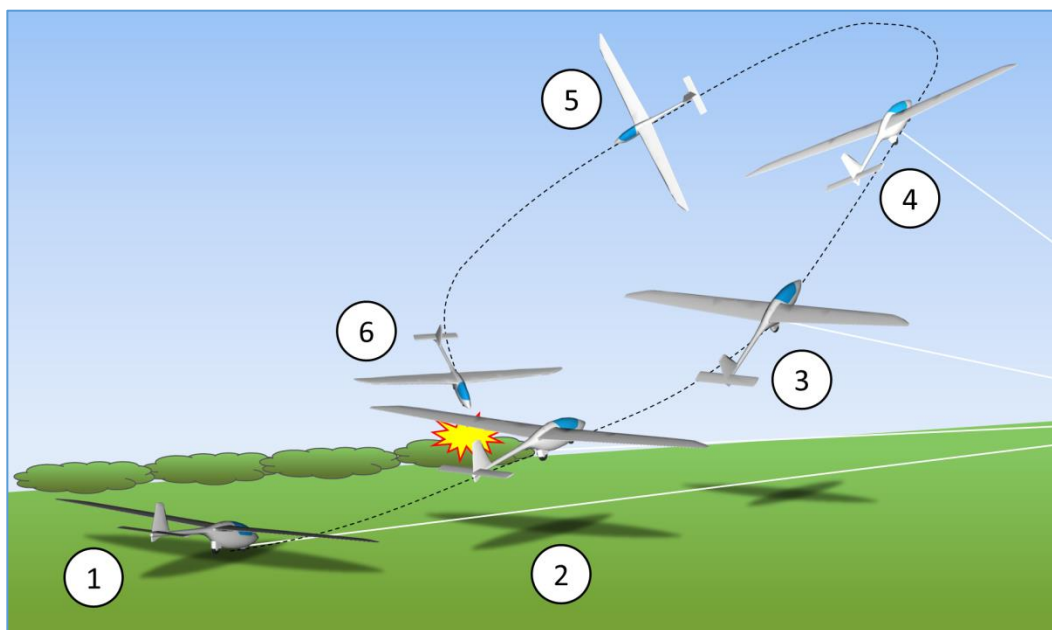
3. ábra: HA-4070 repülési pályája (nem méretarányos ábra)

A Növendék elmondta, hogy csörléses indításból kezdte meg a felszállást pályairányú szélben (3. ábra, [1]). Elemelkedést követően érezte, hogy nagyobb a sebessége, ezért „*húztam a boton is*” ekkor azonban azt tapasztalta, hogy a repülőgép „*túl nagy állásszög*” felé közelít (3. ábra, [2]–[3]), majd körülbelül 20-25 méter magasságban bedőlt balra.

Ezek után megpróbálta rendezni a légijármű repülőhelyzetét, de ennek ellenére a repülőgép először a növényzettel, majd a talajjal ütközött (3. ábra, [5]–[6]).

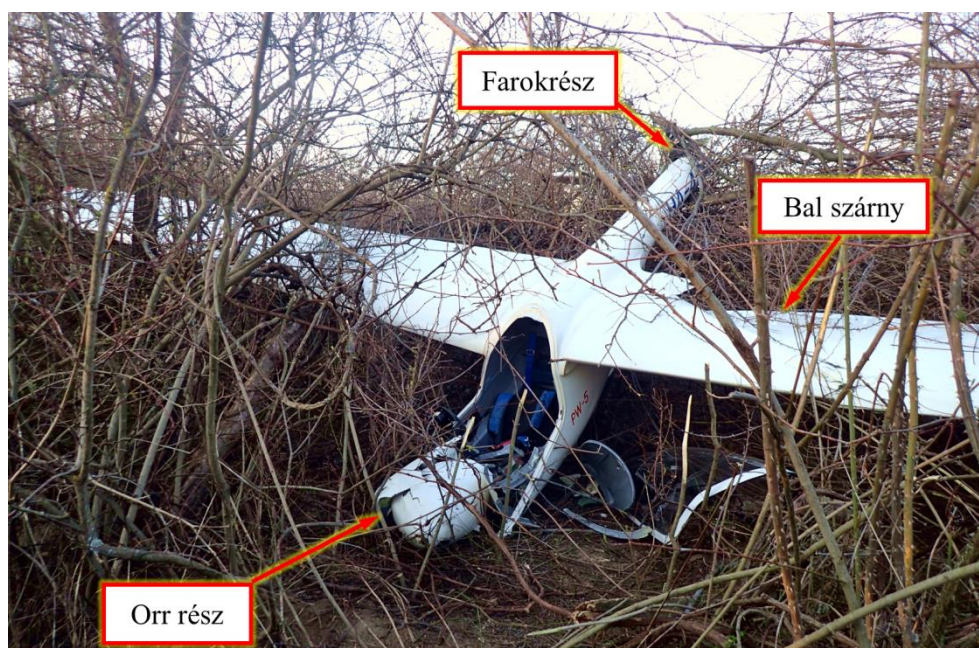
5. ábra: légijármű roncsa a baleset helyszínén

Az érintett légijármű az eset kapcsán javíthatatlan mértékben megrongálódott. A vitorlázó repülőgép orr része teljesen összetört, azonban a pilóta ülése és annak környezete egyben maradt (5. ábra). A kabintető levált a törzsről és annak bal oldalán volt megtalálható. A bal szárny, a szárnytőnél elvált a törzsszerkezettől, és a középső részének belépő- és kilépő élénél a szárnyszerkezet megszakadt. A farok rész eltört, de nem vált le a törzsről. A felfestett lajstromjel számkaraktereiénél a törzs kettétört, de a két rész nem vált el egymástól. A becsapódás következtében a vízszintes vezérsík a bekötési csomópontjaival együtt kiszakadt a függőleges vezérsíkból, a magassági kormányt mozgató tolórúd a vezérsíknál eltörött. A jobb szárny a helyén maradt, azon súlyosabb külsérelmi nyomok nem látszóttak.

repülőtér munkaterületén kívül ért földet, egy körülbelül 1,5-3 méter magasságú fákkal és bokrokkal sűrűn benőtt területen (5. ábra). A légijármű a földetérése előtt a növényzettel ütközött, miközben főként a függőleges tengelye körüli elfordulással, majd, orr résszel ért földet, amelynek következtében a repülőgép összetört.

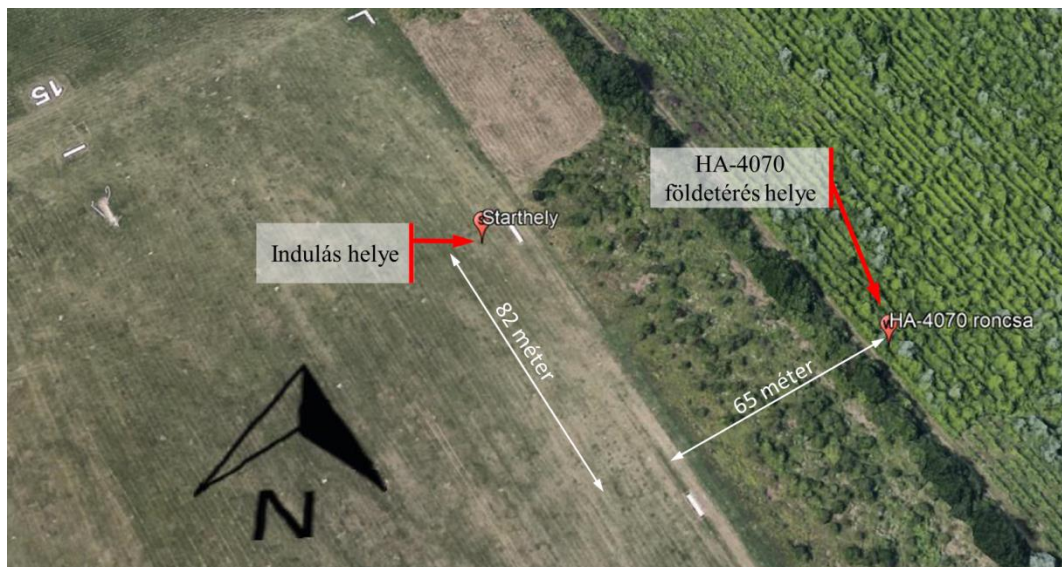
6. ábra: roncs és a starthely elhelyezkedése

A repülőüzem vezetőjének tájékoztatása szerint a vitorlázó repülőgépek hozzávetőlegesen az  $\text{É}47.490004^\circ$ ,  $\text{K}018.913033^\circ$  koordinátájú helyről indultak. A légijármű roncsa a starthelytől a csörlés irányába kb.: 82 méterre, a szegélyjeltől ÉK irányba kb.: 65 méterre volt fellelhető (6. ábra).

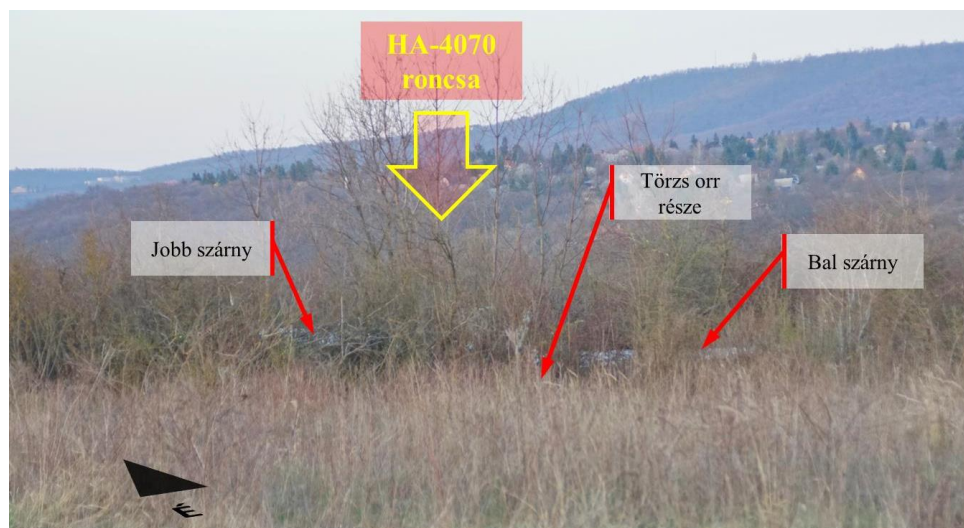
7. ábra: a HA-4070 földre érkezés helye

A légijármű földetérésének helye a repülőtér mellett található fákkal és bokrokkal benőtt műveletlen földterület volt. Ez a sűrű és viszonylag magas növényzet (7. ábra), valamint a repülőgép sárkányszerkezetének sérülései elnyelték a repülőgép mozgási energiájának nagy részét. A repülőgép pilótakabinjának sérülései nem voltak olyan mértékűek, hogy a Növendék súlyos sérülését okozták volna.

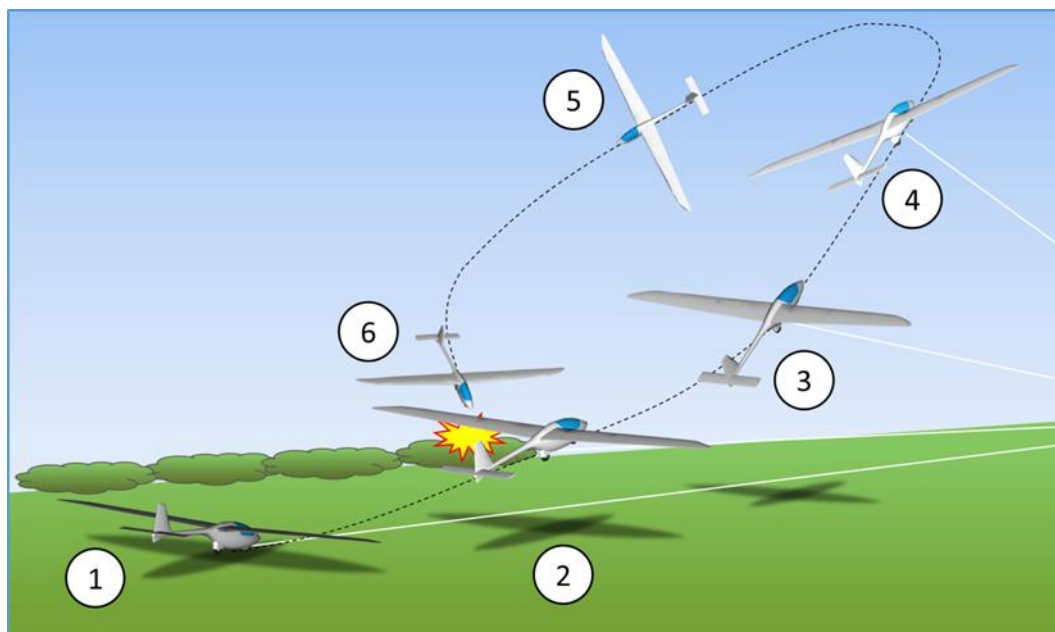
8. ábra: HA-4070 repülési pályája (nem méretarányos ábra)

Szemtanúk elmondásából és abból a tényből, hogy a repülőgép a csörlés vonalától balra ütközött a földnek (8. ábra/ (2)) kijelenthető, hogy az áteséskor a bal szárnyról vált le előbb az áramlás, ezzel aszimmetrikus felhajtóerő eloszlást hozva létre (8. ábra/ (3) és 9. ábra). Mindezek következményeként a repülőgép bal orsózó mozgással eltért tervezett repülési irányától (8. ábra/ (4), (5)) és végül a növényzettel, majd a talajjal ütközött.

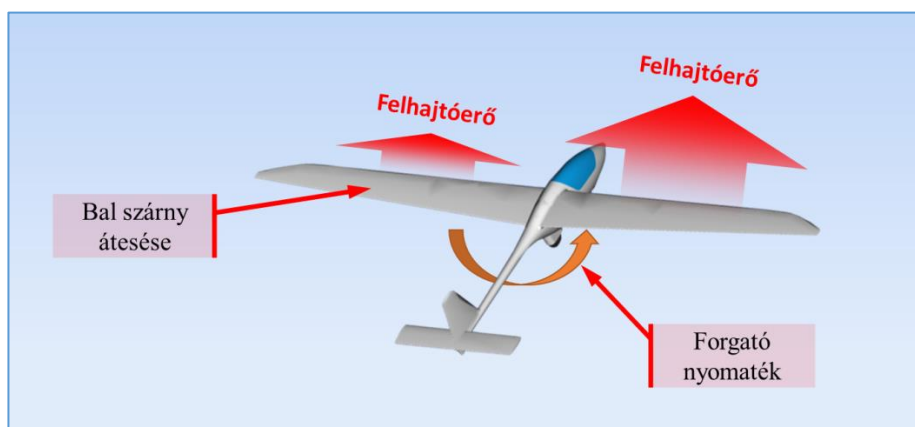
9. ábra: repülőgép aszimmetrikus átesése

A Vb álláspontja szerint nem jelenthető ki bizonyossággal határosan, hogy a Növendék csupán a kormánymozdulatai révén ejtette át repülőgépét. Ahogy azt sem lehet bizonyítani, hogy esetleg a vezérsík átesése okozta a túlzott bólintásizsög-növekedést a csörlés kezdeti szakaszában.
