## Az esemény ismertetése

A HA-MCH lajstromjelű Kamov Ka-26 típusú helikopter felázott szántóföldről próbált kijutni, de futóműve a mély sárban elakadva kitörött, a légijármű felborult. Az eseményt több kedvezőtlen körülmény szerencsétlen egybeesése idézte elő. Személyi sérülés nem történt, a légijármű súlyosan megrongálódott. A Közlekedésbiztonsági Szervezet Vizsgálóbizottsága (továbbiakban: Vb) nem talált olyan körülményt, ami biztonsági ajánlás kiadását indokolná.

<b>Esemény besorolása:</b>	légiközlekedési baleset			
<b>Esemény időpontja:</b>	2018. április 12., 14:34 LT <sup>1</sup>			
<b>Esemény helye:</b>	Körösladány, Magyarország			
<b>Légijármű típusa, lajstromjele:</b>	Kamov Ka-26, HA-MCH			
<b>Légijármű gyártási éve, sorozatszám:</b>	1974, 7404620			
<b>Hajtóművek száma, típusa:</b>	2 db, Vegyenyjev M14-V26			
<b>Repülés célja:</b>	mezőgazdasági munkarepülés			
<b>Személy</b>		<b>személyzet</b>	<b>utas</b>	<b>más érintett</b>
	<b>száma:</b>	1	0	0
	<b>sérült:</b>	nem sérült	-	-
<b>Rongálódás:</b>	<b>légijármű:</b> jelentősen megrongálódott <b>3. fél:</b> nem károsodott			
<b>Parancsnok jogosítása, képesítése:</b>	PPL(H) <sup>2</sup>			
<b>Parancsnok kora, állampolgársága:

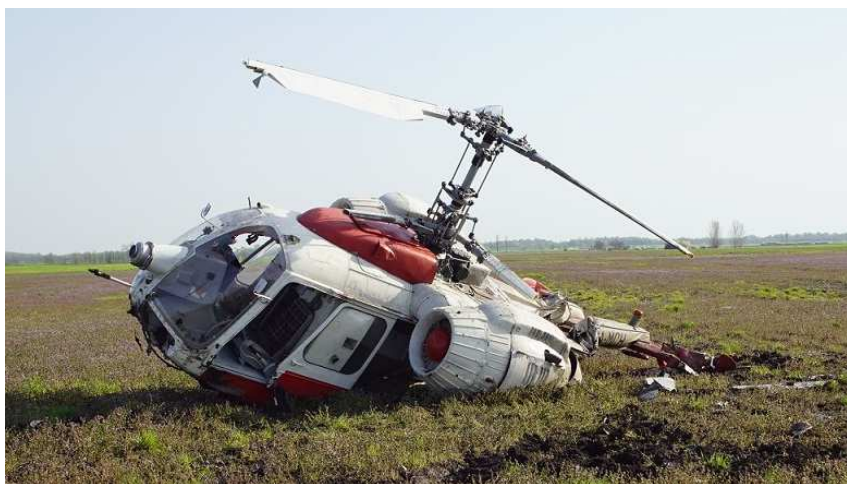
A súlyosan megrongálódott helikopter a felöltés helyétől délkeleti irányban százméternyire, erősen felázott mezőgazdasági művelés alatt álló területen volt található. Főbb sérülései: valamennyi forgószárny lapát törése, a farokrész leszakadása, főfutók kitörése, orrfutók leszakadása, bal szélvédő kitörése, bal oldali motorburkolat sérülése, a mezőgazdasági szóróberendezés sérülése. A forgószárnyak letörött darabjai mintegy százméteres körzetben szóródtak szét.

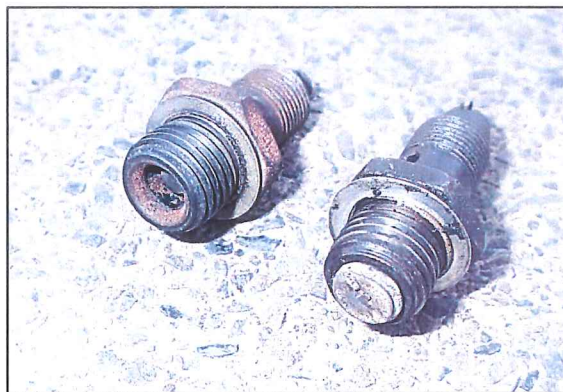
A Vb 2018. április 25-én pótszemlét tartott a helikopternél, mely során az alábbi megállapításra jutott. A bal oldali csillagmotor 9-es hengerének levegős indítószelepe a balesettel végződött felszállás során úgy hibásodott meg, hogy a henger folyamatos összeköttetésbe került a külső légkörrel, így abban nem tudott az üzemszerű működéshez szükséges kompresszió létrejönni, amely motorteljesítmény 5-6%-os csökkenéshez vezetett.

A fotón a meghibásodott (szeleptányér nélküli) és egy működőképes levegős indítószelep látható.

A Vb információi szerint a csillagmotor levegős indítószelepének meghibásodása a kívülállók számára egyértelműen észlelhető hanghatással jár. Mivel a felszállás közelében tartózkodó tanúk nem számoltak be a motor hangjának megváltozásáról, a Vb feltételezi, hogy annak meghibásodása a felszállást követően következett be, és az ekkor jelentkező 5-6% -os teljesítmény csökkenés eredményezte végül a helikopter visszasüllyedését.
