ÉPÍTÉSI ÉS KÖZLEKEDÉSI MINISZTERIUM  
KÖZLEKEDÉSBIZTONSÁGI SZERVEZET

# ZÁRÓJELENTÉS

Antonov An-2R, HA-MBJ  
Eperjes térsége, 2018. április 23.

légiközlekedési baleset  
2018-218-4

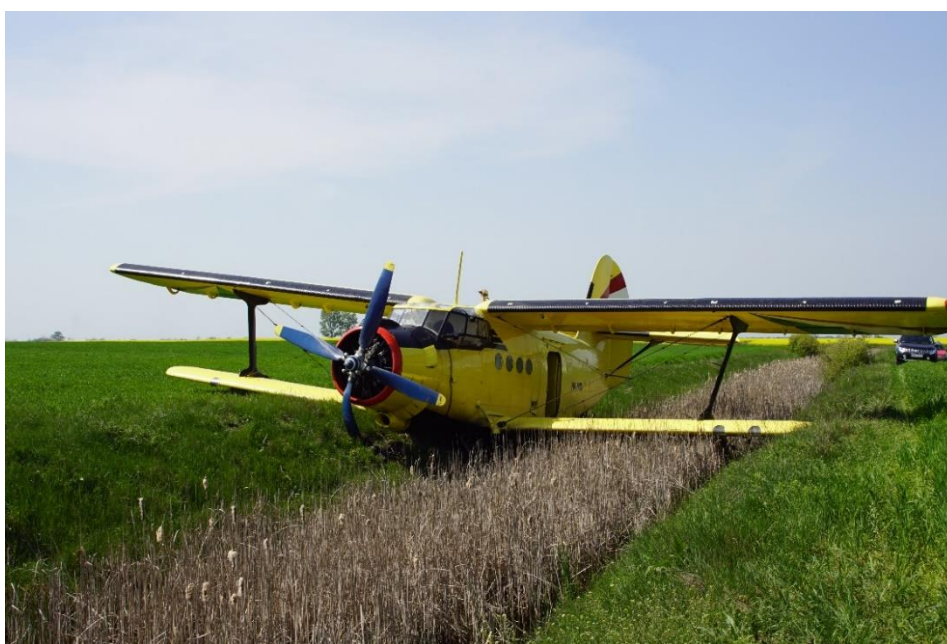
1. ábra: Az érintett légijármű a baleset után

A baleset során a légijármű jelentős mértékben sérült. A csatornával történt ütközés következtében a jobb oldali főfutó és annak bekötése rongálódott. A légijármű sárkányszerkezetének alsó részénél mezőgazdasági alkatrészek voltak elhelyezve, így ezek egy részén támaszkodott fel a nyugalomba került repülőgép. A jobb oldali alsó szárnybekötés környezete deformálódott. A légcsonar négy tollából kettő elgörbült, melyek a légijármű hossz tengelyének irányába vissza, a repülés irányával ellentétesen hajlottak meg.

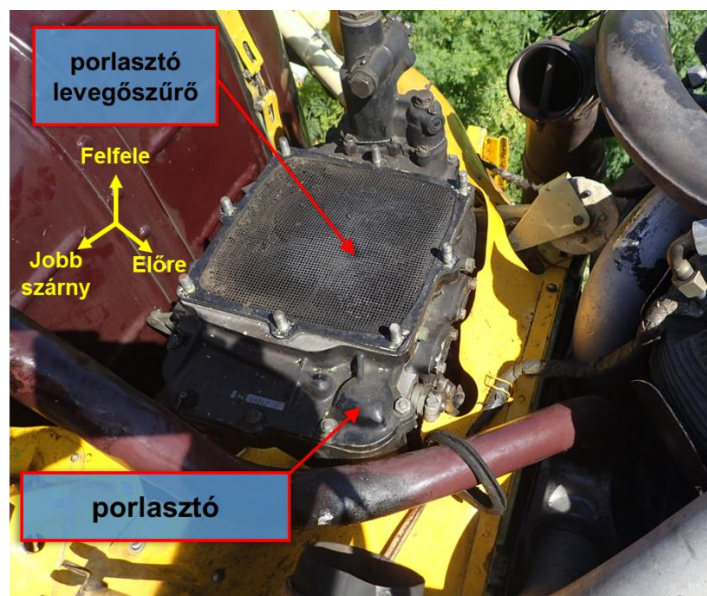
A porlasztó beömlő nyílása előtt egy durva szitaháló (porlasztó levegőszűrő) található, amelynek feladata a motorba áramló levegőből a nagyobb szennyeződések kiszűrése. A szemle során ez a háló sértetlen és anyagában folytonos volt (2. ábra).

2. ábra: A porlasztó

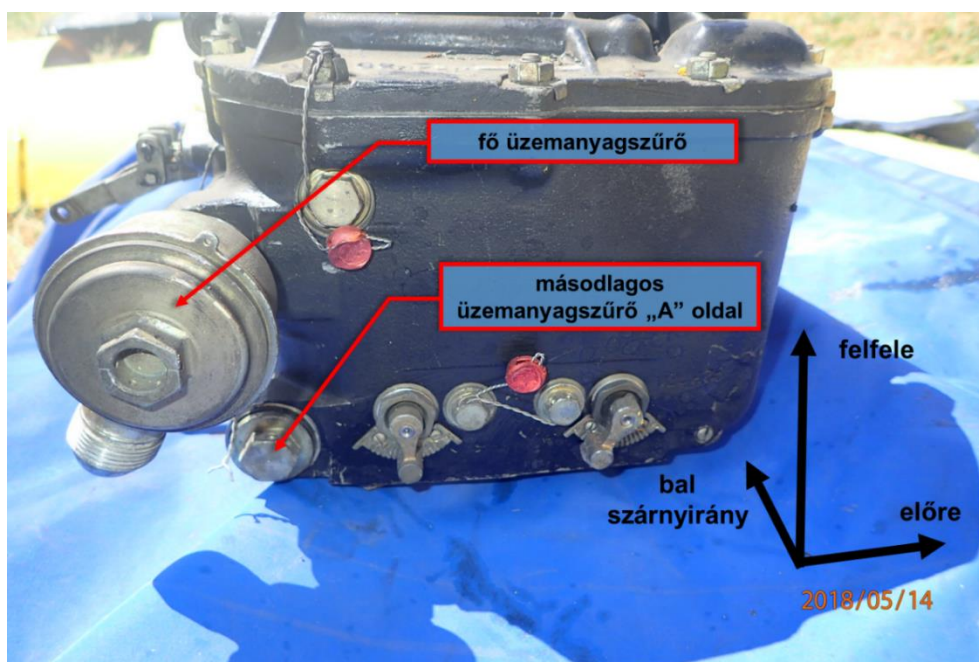
A porlasztó leszerelése után megállapítható volt, hogy a plombabiztosítások sértetlenek voltak (3. ábra). A porlasztó fő benzinszűrőjének megbontása után megállapítható volt, hogy a szűrő sértetlen, de rétegein kis mennyiségben aprószemcsés, valamint nagyméretű hámladékos szennyeződés volt (4. ábra). A főszűrőt a Vb a benzinszűrési feladatok elvégzésére alkalmasnak találta, a szennyeződések mennyisége pedig nem befolyásolhatta az üzemanyag ellátás minőségét.

3. ábra: Az üzemanyagszűrők elhelyezkedésének bemutatása

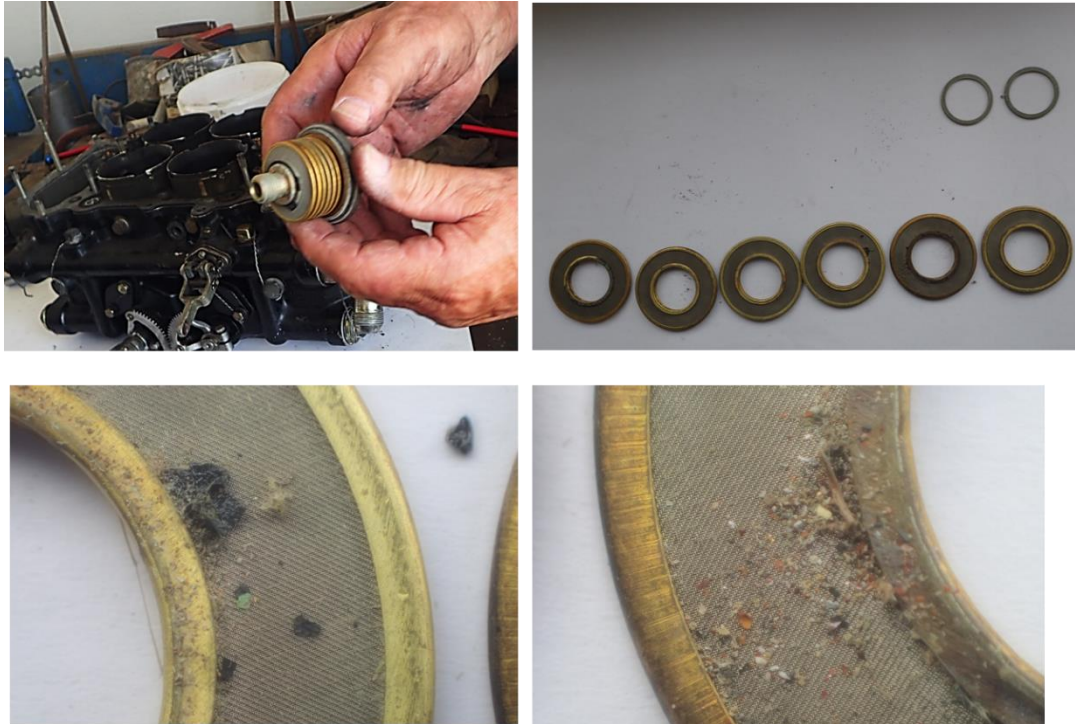
4. ábra: A fő üzemanyagszűrő elemei és szennyeződésük

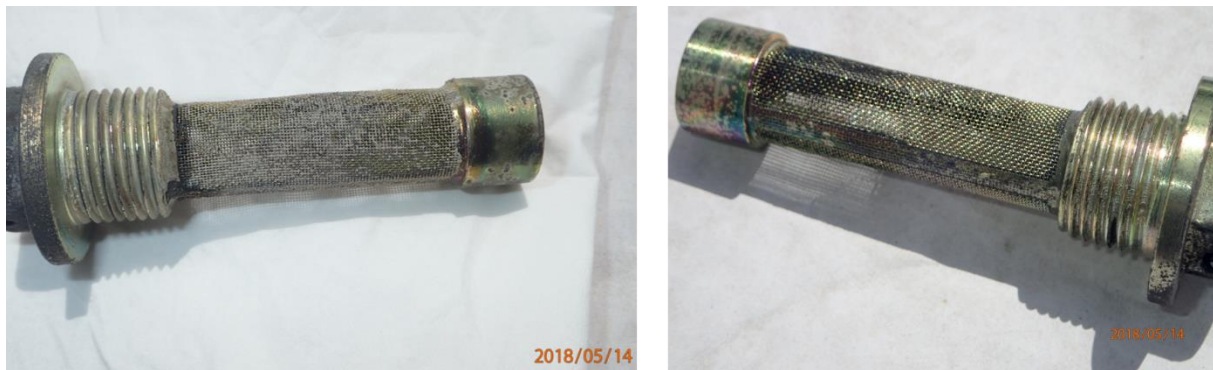
A másodlagos üzemanyagszűrők (fűvókaszűrők) egyike erősen, a másik kevésbé szennyezett volt (5. ábra). Ez a tényező esetleg csökkenthette a benzináteresztő képességet, egyúttal a fűvókákhoz jutó benzinmennyiséget (állandó jelleggel jelentkezően és nem hirtelen fellépő tüzelőanyag hiányként). Mennyisége és jellege alapján a Vb úgy ítélte meg, hogy ez érdemben nem csökkenthette a motor teljesítményét. Sem bedúsulásnak, sem leállásnak nem lehetett előidézője. Ez a szennyeződés liszt finomságú szemcsés szerkezetű volt és a Vb szerint minden bizonnyal hosszú idő — feltehetően évek — alatt alakult ki.

5. ábra: A másodlagos üzemanyagszűrők

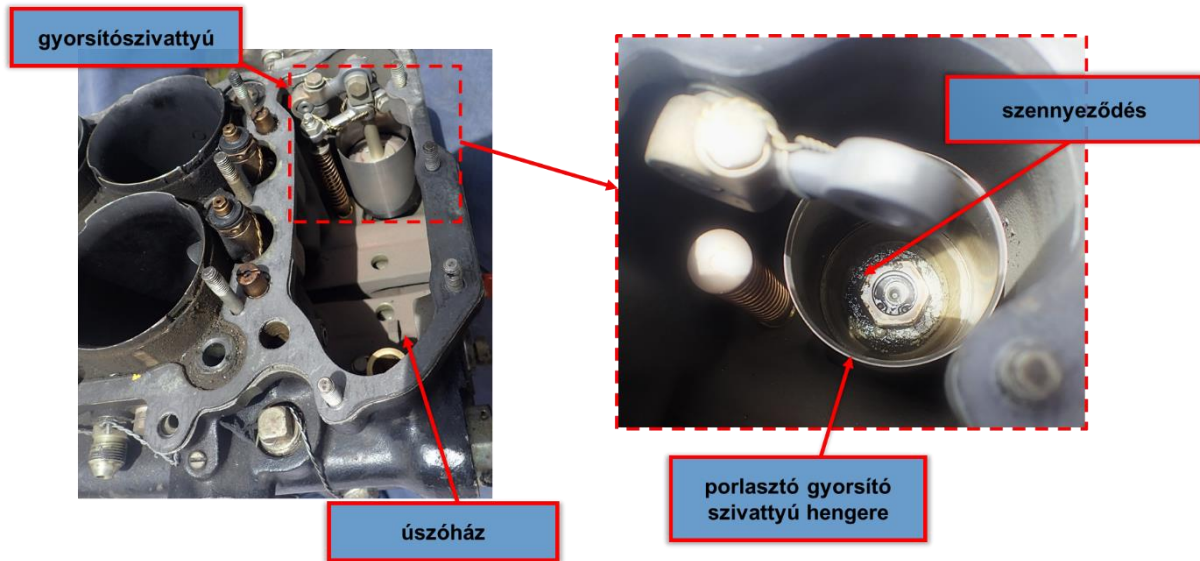
Tovább bontva a porlasztót az úszóházakban nem elhanyagolható mennyiségű szennyeződés volt felfedezhető. A benzin leengedése után az úszóházakban a szűrő hálónyílásánál nagyobb lapkaméretű hámladékos jellegű szennyeződés volt. Ezek mennyisége eltérő volt a jobb- és baloldali úszóházakban. Lapka méret alapján alkalmasak voltak az úszó tűszelep zárásának megghiúsítására.

6. ábra: A porlasztó gyorsító szivattyújában talált szennyeződések

A porlasztó további vizsgálata során egyéb, az úszóházban talált szennyeződéshez hasonló üledék volt fellelhető a porlasztó gyorsító szivattyú házában és a dugattyúja alatt is (6. ábra). Ezeken felül a porlasztónak a lecsapódott nedvesség elvezetésére szolgáló („vízelvezető”) csövének a közcsavarja eltömődött (7. ábra). A közcsavarból eltávolított sűrű szennyeződés jellemzően bogarakból és porszemcsékből tevődött össze.

A Vb az utólagos szemlék során a porlasztó úszóházaiban és a gyorsítószivattyú hengerében szennyeződést talált, aminek hatására nem tudott megfelelő mennyiségű tüzelőanyag jutni a hengerekhez. Az alábbi ábrán látható a tüzelőanyag-levegő keverék arányának összefüggése.

Az utólagos szemle tapasztalatai alapján a Vb a szennyeződés méretéből adódóan azt állapította meg, hogy azok nem juthattak be a porlasztóba a szűrőrendszeren keresztül, mert az üzemanyag rendszerben az úszóházig elhelyezkedő szűrők hálónylásánál a fellelhető szennyeződések nagyobb méretűek voltak. A Vb véleménye szerint a szennyeződés az úszóházba karbantartás vagy a porlasztó nem megfelelő tárolása során juthatott be. A Vb dokumentumok hiányában minden kétséget kizáróan nem tudja megállapítani, hogy a szennyeződés – a 2010 áprilisában végzett 600 órás karbantartás és a 2012 júniusában végzett porlasztó beépítés közötti – ismeretlen tárolás vagy használat során vagy azt követően a porlasztó megbontásával járó munkálatok során juthatott-e be a porlasztó elemeibe.

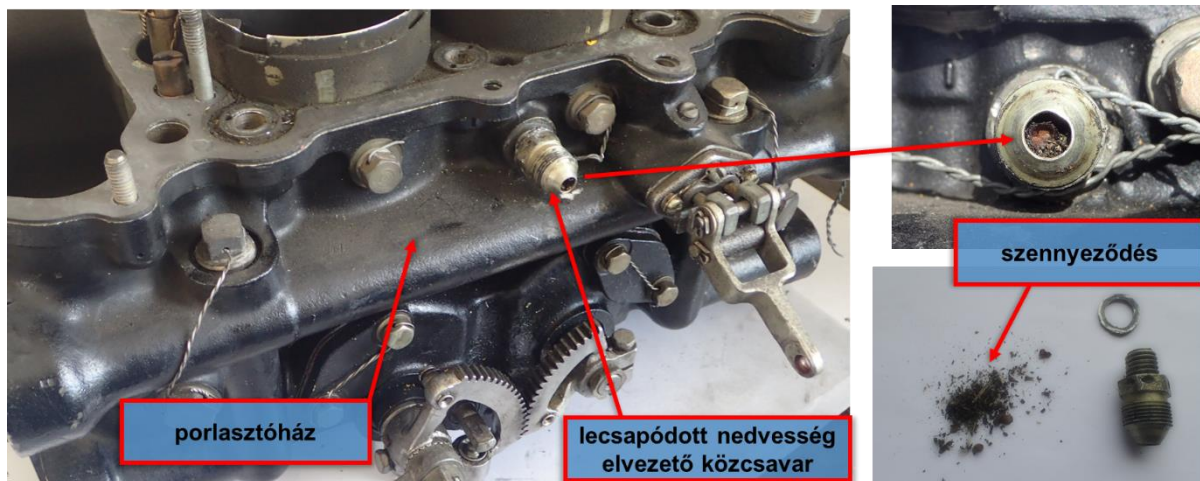
7. ábra: Az eltömődött közcsavar

A fentiekén túl megállapítható volt, hogy a porlasztó nedvességelvezető vezetékének közcsavarja eltömődött, a közcsavarban lévő szennyeződés a benne lévő furatot teljes keresztmetszetben elzárta, így az elzárt közcsavar alkalmatlan volt a folyadék folyamatos átvezetésére, azonban ez érdeemben nem befolyásolhatta a porlasztó működését.

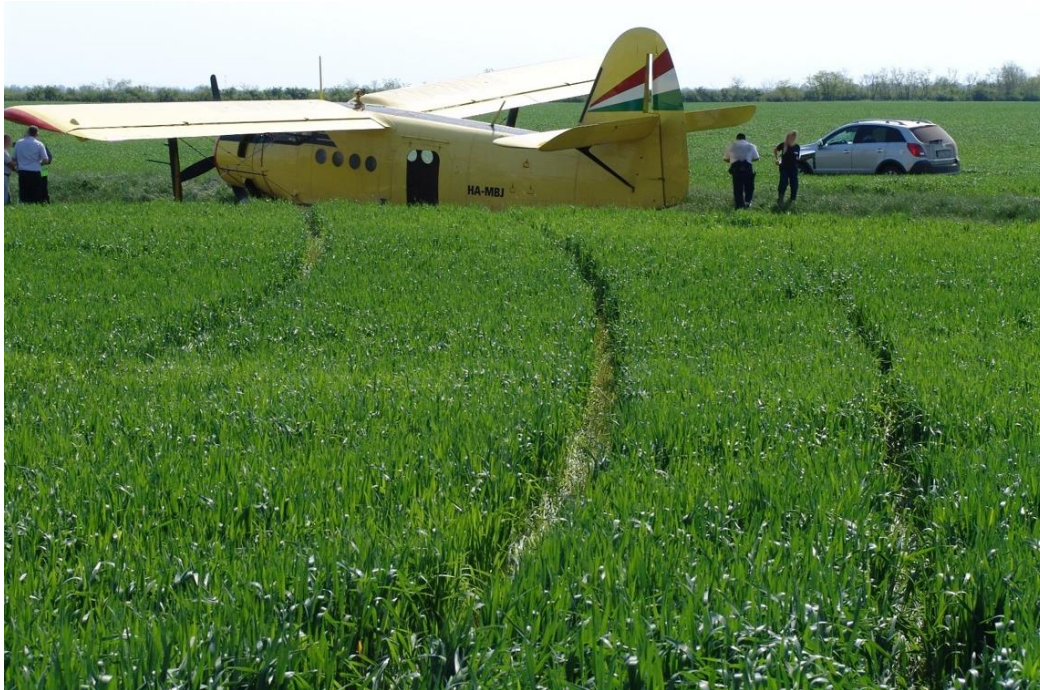
8. ábra: A repülőgép nyomvonala a leszállás irányából

Amint a motor rendellenes működéséből adódóan egyértelművé vált számára, hogy kényszerleszállást kell végrehajtania, a Vb véleménye szerint a biztonságos földet érés mellett a csatorna elkerülése is a legfőbb szempontok közé tartozott. A 8. ábrán látható nyomok és a meghallgatáson elhangzottak alapján a Pilóta az oldalkormány belépésével megkísérelte elkerülni a csatornát, azonban ezt nehezítette a területet fedő friss növényzet csúszós állapota, valamint a rendelkezésre álló távolság és a haladási sebesség viszonya. A Vb véleménye szerint a fennálló körülmények között a Pilóta már nem tudta elkerülni a csatornának ütközést. Azzal, hogy a Pilóta az oldalkormányt használta és a repülőgép az oldalával ütközött a csatornának, a lehetséges károkat csökkenteni tudta.
