Az esemény ismertetése

A HA-SKS lajstromjelű, Cessna C-152 típusú légi járműnek Farkashegy repülőtéren végrehajtott leszállásakor anyagfáradás miatt kitért a futómű bal oldali kereke. Személyi sérülés nem történt. A Közlekedésbiztonsági Szervezet Vizsgálóbizottsága (továbbiakban: Vb) nem talált olyan körülményt, ami biztonsági ajánlás kiadását indokolná.

Esemény besorolása:	súlyos repülőesemény		
Esemény időpontja:	2018.05.09., 7:55LT ¹		
Esemény helye:	Farkashegy repülőtér (LHFH)		
Légi jármű típusa, lajstromjele:	Cessna C152, HA-SKS		
Légi jármű gyártási éve, sorozatszám:	1984, 15285904		
Hajtómű(vek) száma, típusa:	1 db, O-235		
Repülés célja:	Nem-kereskedelmi (oktatás)		
Személy(ek)	személyzet	utazó	más érintett
	száma: 2	0	0
	sérült: nem sérült	-	-
Rongálódás:	légi jármű: kismértékben megrongálódott 3. fél: nem keletkezett kár		
Parancsnok jogosítása, képzése:	CPL(A) ² , TMG ³ , NVFR ⁴ , SEP(Land) ⁵ , TOWING/S+B ⁶ , CRI(A) ⁷ , FI(A) ⁸		
Parancsnok kora, állampolgársága:	35 éves, magyar		
Parancsnok repülési tapasztalata	összes	utolsó 90 nap	utolsó 7 nap
	repült óra: 1 251 óra	35 óra	4 óra 41 perc
Információ forrása:	bejelentés, helyszíni szemle, tanúk meghallgatása, laborató

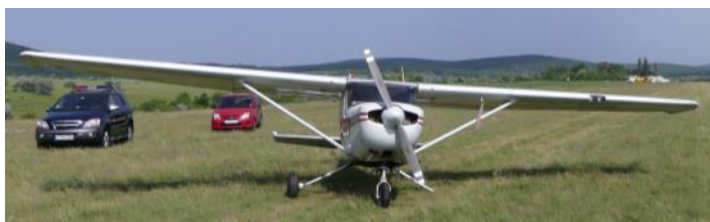
1. ábra: a légi jármű az esemény után

Az esemény után a légi jármű Farkashegy repülőtér munkaterületén, a 33-as pályaküszöbtől 185 m, a repülőtér bal oldali (délnyugati) szegélyétől 45 m távolságban helyezkedett el. Hossztengelye mintegy 120 fokos (délkeleti) irányba mutatott. Bal oldali futómű-szárának végéről hiányzott a futókerék a hozzá tartozó tengellyel együtt. A hiányzó futókerék a 33-as pályaküszöb után 63 méterrel, a repülőtér jobb oldali (északkeleti) szegélyvonalától 11-12 méter távolságban, a munkaterületen kívül volt megtalálható. A légi jármű leszállás utáni mozgásának nyomai a talajon kivehetőek voltak. Ezek szerint

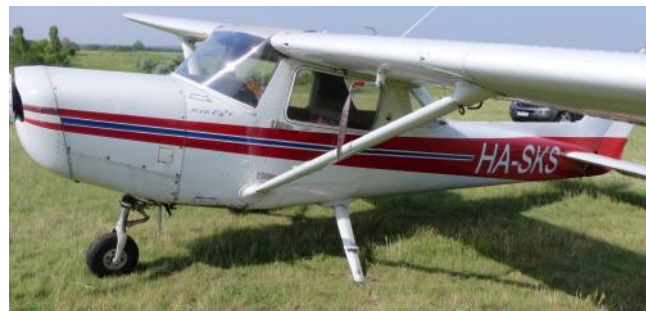
a földet érés a küszöb után 35-38 méterrel következett be. A bal futómű gurulási nyoma 60 méter után váltott át előbb csúszásba, majd további 15 méter után a talaj felső rétegének felhasításába. A hasítási nyom egyre jobban elhajlott balra, végül a törött bal oldali futószár nyugalmi helyzetéig vezetett. Az eltörött futómű szemrevételezése azt mutatta, hogy a futószár az üregek tengely belsejében, egy furat vonalában törött el.

2. ábra: a törött bal oldali futómű

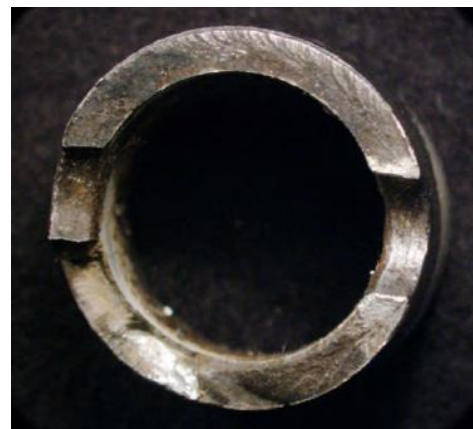
Az akkreditált anyagvizsgáló laboratóriumban elvégzett vizsgálat kimutatta, hogy a futószár törése ciklikusan ismétlődő mechanikai igénybevétel okozta kifáradási folyamat következménye, a repedés/törés kiindulási helye a futószáron található rögzítőfurat felszíne. A futószár anyaga króm (Cr) és vanádium (V) ötvöztetésű nemesíthető acélból készült, szövetszerkezete edzett és megeresztett, nemesített állapotú volt. Az alkatrész anyagában a törés környezetében és a töretfelületeken makro- és mikroszkópi méretű hibák nem voltak fellelhetőek. A tört felület közelében nem volt az általános anyagszerkezettől eltérő salakosság vagy anyagstruktúra. A töretfelület a fáradt törésre jellemzően kagylós jellegű, a repedés a futószáron található rögzítőfurat megmunkált felszínéről indult ki.

3. ábra: a futószár törési felülete

A Vb rendelkezésére álló információk szerint a légi járművön az előírt karbantartásokat és ellenőrzéseket rendben végrehajtották. A meghibásodott alkatrész előírások szempontjából értelmezett túlzemeltetésének lehetősége kizárt, mivel a gyártó nem adott meg rá üzemidő- vagy ciklusszám-korlátozást. Az esemény bekövetkezésének napján végrehajtott első felszállás előtt a repülőszemélyzet a légi járművet átvizsgálta és repülésre alkalmasnak találta. Az utólagos laboratóriumi anyagvizsgálat szerint a bal oldali főfutószáron a későbbi törést előidéző fáradásos repedés ekkor már meglehetősen kiterjedt állapotban volt, de mivel ez a repedés teljes terjedelmében az üreges tengelyen belül volt, ennek vizuális észlelésére a személyzetnek nem volt lehetősége. A személyzet beszámolója szerint az esemény bekövetkezését megelőző aznapi fel- és leszállások során semmi olyan rendellenesség nem volt tapasztalható, ami az alkatrész várható meghibásodására utalt volna vagy szerepet játszhatott volna annak előidőzésében. A Vb álláspontja szerint az eseményt az érintett futószár váratlan, véletlenszerű meghibásodása idézte elő, ezért biztonsági ajánlás kiadására nem lát indokot.
