KÖZLEKEDÉSBIZTONSÁGI SZERVEZET

ELŐZETES JELENTÉS

légiközlekedési baleset

Magnus eFusion

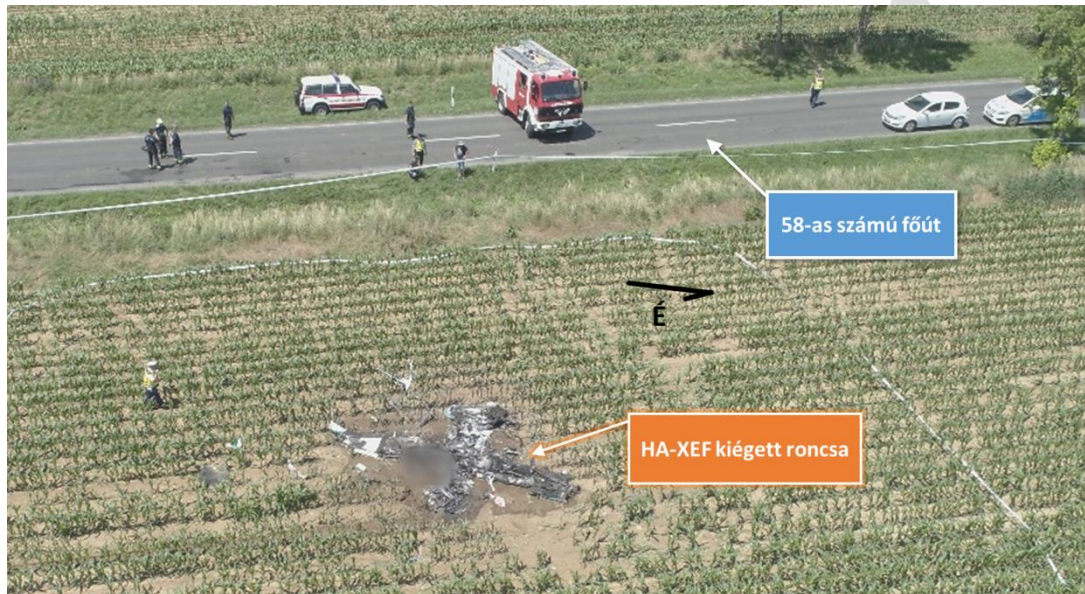
2. ábra: a baleset helyszíne (fénykép forrása: Rendőrség)

A légi jármű roncsa az É45.97551° K018.23002° földrajzi koordinátájú helyen volt fellelhető az 58-as számú főút mellett a 2. ábra szerint.
