KÖZLEKEDÉSBIZTONSÁGI SZERVEZET

ZÁRÓJELENTÉS

2018-322-4

Magnus eFusion

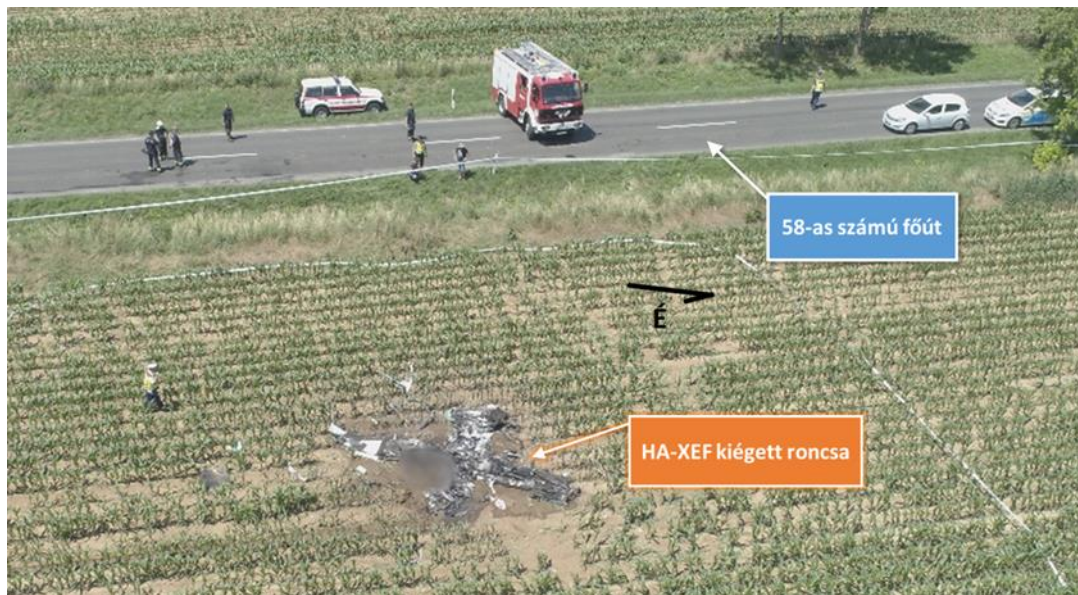
3. ábra: baleset helyszíne (fénykép forrása: Rendőrség)

A pilóták a balesethez vezető repülés előkészületeit 09 óra 41 perckor kezdték meg, melynek során a műszaki személyzet kicserélte a légi jármű lemerült akkumulátor egységeit feltöltöttökre, majd a pilóták megkezdték a légi jármű előkészítését a repülés végrehajtásához. A külső szemrevételezés után beültek a légi járműbe melynek során a parancsnok pilóta (a megelőző felszálláshoz hasonlóan) ismét a jobb oldali ülésben foglalt helyet. Ezek után végrehajtották a légi jármű fedélzeti előkészítését és a motorindítást, melyet a bal oldalon ülő pilóta végzett. A motor indítását követően a légi járművel kigurultak Pécs-Pogány repülőtér 16-os futópályájára és 10 óra 00 perckor megkezdték a felszállást (1. számú melléklet). A második forduló előtt, a bal oldalon ülő pilóta töredék másodpercig működtette a magassági trimm botkormányon lévő kapcsolóját és 70 csomós sebességgel, behúzott fékszárnyakkal megkezdte a második fordulót 500 ft QFE magasságon. Az egyre nagyobb bedöntéssel végrehajtott, folyamatosan szűkülő jobb forduló közben a légi jármű hirtelen jobbra billenve, intenzív zuhanásba kezdett. Ebből a feltehetően szándékolatlan helyzetből való kivételt, a dugóhúzó megszüntetését a pilóták azonban már nem tudták befejezni. Mindennek eredményeként a légi jármű 10 óra 02 perckor lapos szögben, nagy erővel a földnek

ütközött és kigyulladt (lásd 3. ábra). A fedélzeti kamera felvételei alapján, ezen repülés során a légi járművet végig a bal oldalon ülő pilóta vezette, nem volt észlelhető kommunikáció a pilóták között, a jobb oldali ülésben ülő pilóta látható instrukciókat nem adott.

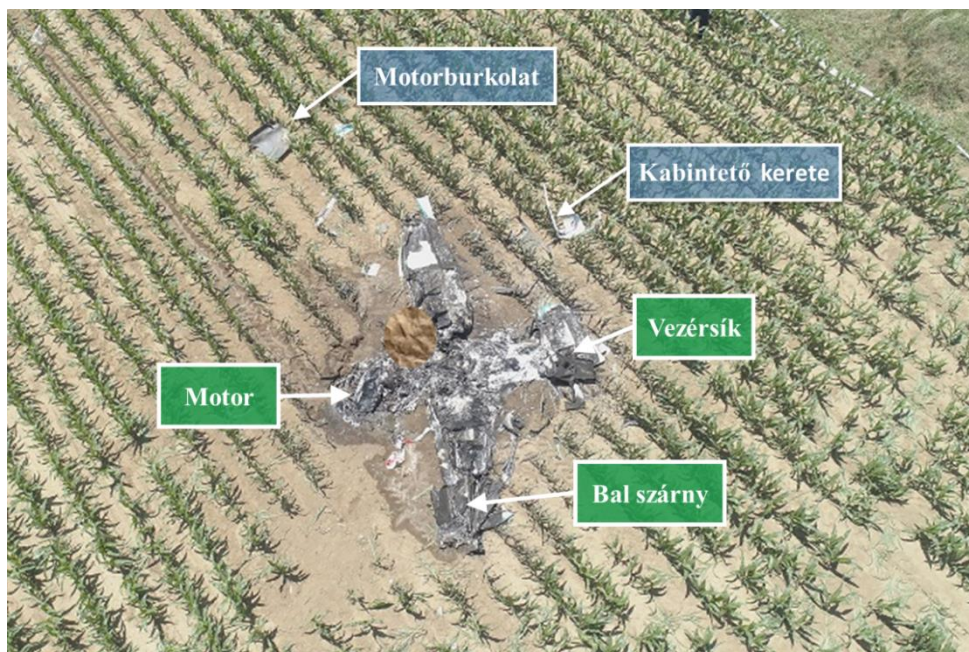
6. ábra: a légi jármű kiégett roncsa

Az érintett légi jármű a baleset során földnek ütközött és kigyulladt és a keletkezett tűz következtében kiégett, megsemmisült.

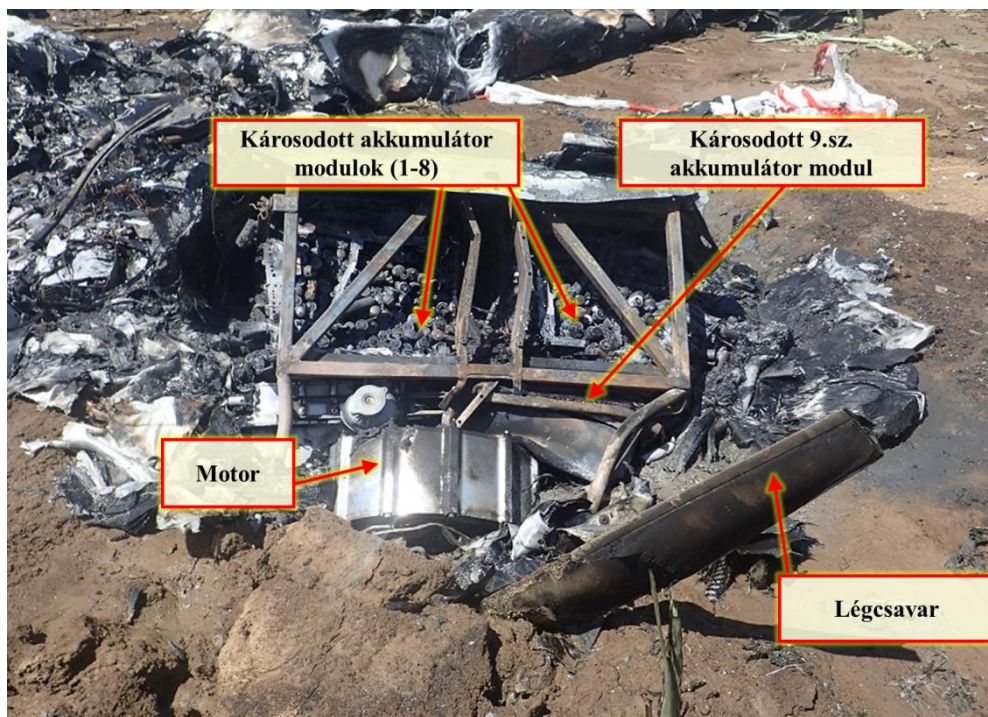
7. ábra: a tűz keletkezésének helye

A Vb véleménye szerint a zuhanás után, az azt követő ütközés következtében a légi jármű akkumulátor moduljai (9 db.) olyan mértékben sérültek (lásd: 7. ábra), hogy az azokban lévő cellaegységeknél nagy áramot okozó rövidzár és hőmegfutás jöhetett létre. A sérülés következtében a cellák hőmérséklet növekedése gyorsabb volt, mint azt a környezetének képes lett volna átadni, melyet a nagy áramot okozó rövidzár még segített is. A visszafordíthatatlan folyamat során tűz keletkezett, melynek gyors tovább terjedését elősegítette a repülőgép kompozit szerkezete, ami a tűz során teljesen kiégett. A keletkezett tűz olyan heves volt, hogy a légi jármű azon részei melyek nem váltak le az ütközés következtében és egy egységben voltak fellelhetők azok elégték, vagy a heves tűz nyomait mutatták.

Az ütközés után levált és szétszóródott alkatrészmaradványokon (motorburkolat, kabintető-darab, törött kabin plexi) repülés közben keletkezett belső tűzre, vagy füstre esetleg túlhevülésre utaló nyom nem volt fellelhető.

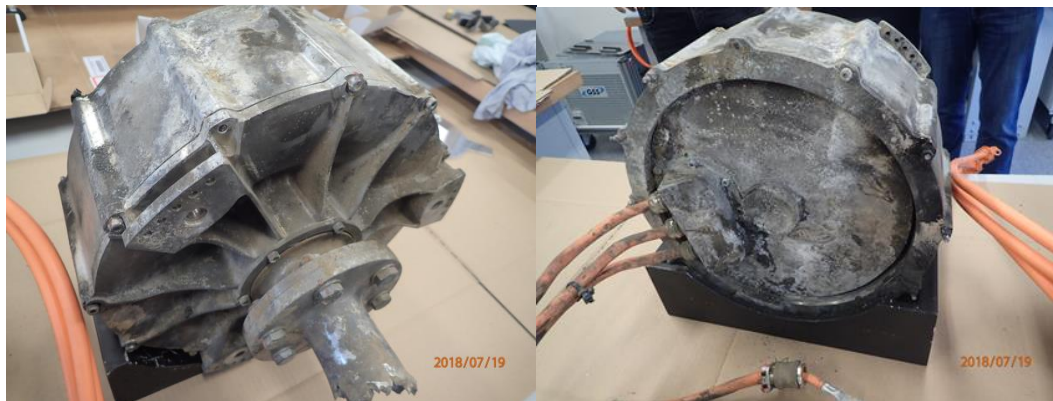
8. ábra: a légijármű elektromos motorja (mellső és hátsó nézet)

a.) Az SP45Dv9 típusú állandó mágneses háromfázisú szinkronmotor szétszerelése után a Vb a következő főbb megállapításokat teszi:

- a motor szétszerelését követően nem volt megfigyelhető semmiféle olyan elváltozás az elektromotor oldaláról (mechanikus, elektromos, vagy termikus), ami az elektromotor esetleges üzem közbeni meghibásodására utalt volna,
- a motor sérülései egyértelműen a repülőgép becsapódásától és az azt követően kialakuló külső tüztől keletkeztek.

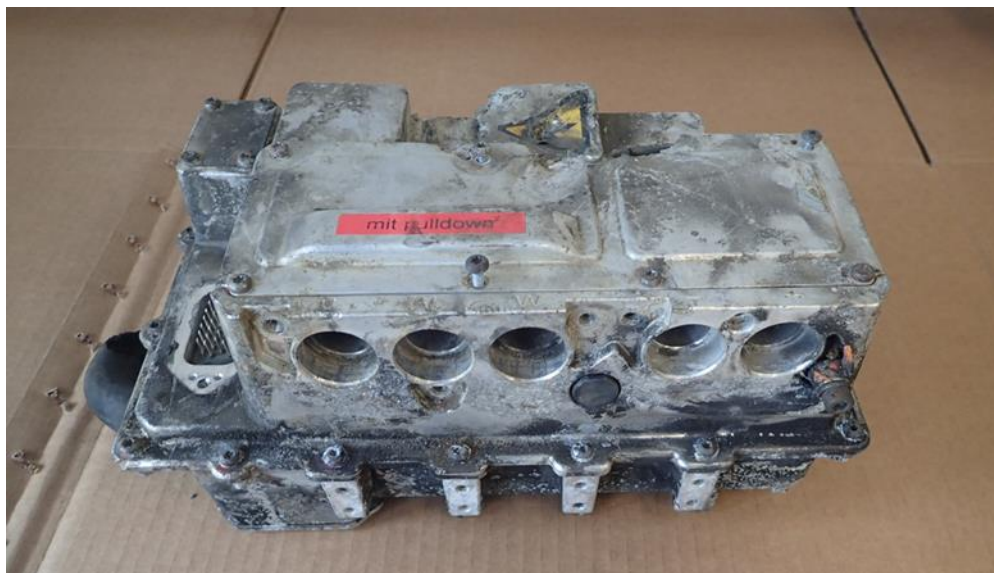
9. ábra: a légijármű invertere

b.) Az Inverter vizsgálata:

- a mérések alapján az inverterben nem volt rövidzárlat, amely esetlegesen megállíthatta vagy blokkolhatta volna az elektromotort,
- a hőmérséklet, amely megolvasztotta az inverter belsejében talált szürke anyagot és a forrasztásokat, külső hőforrásból származott,
- a becsapódás, és a becsapódást követő külső hőterhelés okozta az inverter sérüléseit.
