Az esemény ismertetése

2018. július 5-én a HA-DAQ lajstromjelű, Diamond DA-20 típusú repülőgép motorja a leszállás utolsó fázisában leállt. A leszállás ennek ellenére rendben befejeződött. Személyi sérülés nem történt.

Esemény besorolása:	repülőesemény			
Esemény időpontja:	2018. július 05., 19:00 LT			
Esemény helye:	Tököl nem nyilvános fel- és leszállóhely (LHTL), Magyarország			
Légijármű típusa, lajstromjele:	Diamond DA-20 A1 Katana, HA-DAQ			
Légijármű gyártási éve, sorozatszám:	1997, 10263			
Hajtómű száma, típusa:	1 db, Rotax 912A			
Repülés célja:	oktatás			
Személy(ek)		személyzet	utazó	más érintett
	száma:	2	0	0
	sérült:	0	0	0
Rongálódás:	légijármű: nem rongálódott meg 3. fél:-			
Parancsnok jogosítása, képzése:	PPL(A) ¹ , IR(A) ² , NVFR ³ , SEP(Land) ⁴ ,			
Parancsnok kora, állampolgársága:	25 éves, magyar			
Parancsnok repülési tapasztalata	összes	típuson	utolsó 90 nap	utolsó 7 nap
	repült óra:	351	n.a.	104,6 24,6
Információ forrása:	bejelentés, helyszíni szemle, tanúk meghallgatása, anyagvizsgálat

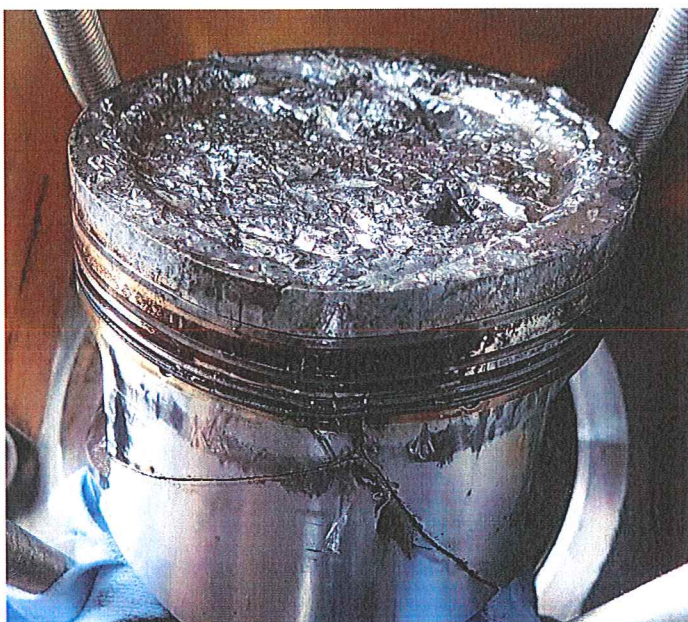
Az eseményt követően a légijármű személyzete megpróbálta kézzel körbeforgatni a légsavart, de azt tapasztalta, hogy a motor főtengelye kézi erővel nem átforgatható. A Vb 2018. július 06-án a repülőgép karbantartó szervezete közreműködésével a boxermotor 2-es számú hengerét megbontotta. A szétszerelést követően a hengerfejen láthatóvá vált a kipufogószelep törött szeleptányérja, illetve a kitörött darab által okozott sérülések a hengerfejen és a dugattyú felületén.

A meghibásodott henger dugattyújának sérülései

Az eseményt követően megkísérelt légszűrő-átforgatás, a 2-es henger kipufogószelep letört darabjának a hengertérbe kerülése, illetve a dugattyú és a hengerfej közé ékelődése miatt nem volt lehetséges.

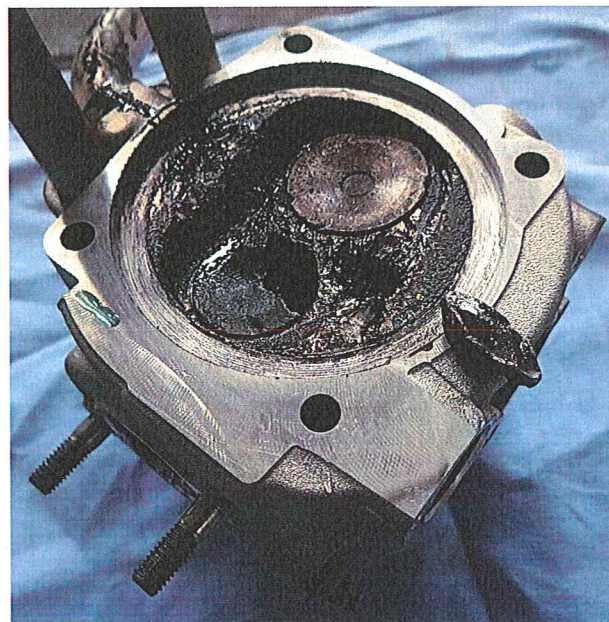
A törött kipufogószelep és a sérült hengerfej

A motor szétbontását követő vizsgálat során megállapítást nyert, hogy a motorleállítás a 2-es henger kipufogószelepeinek törése miatt következett be.

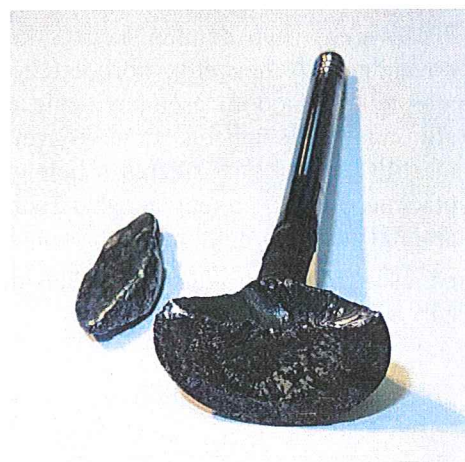
A jobb oldali képen látható a szeleptányérról letörött darab, amely a hengertérben maradván túlhevült és részben megolvadt. A szelep törési felületén mikrorepedések voltak láthatók, amelyek a szelep felületéről jellemzően a szemcsehatárok mentén haladtak az anyag belsejébe. A nagy nikkel tartalmú ötvözetek kénnel kis olvadáspontú (olv. pont 797 °C) NiS vegyületet alkotnak. A kiáramló füstgáz hőmérséklete a belső égésű motorok esetében ezt az értéket el is érheti, így a szemcsehatáron lévő NiS vegyület megolvadhat és likvidációs repedés keletkezhet. Az anyagvizsgálat megállapította, hogy a hibrid szerkezetű kipufogószelep törése egy

mikrorepedésből kiinduló, az ismétlődő mechanikai- és hőterhelés okozta repedés terjedése miatt kialakuló fáradásos törés.

A kipufogó szelepszáron fellelt jelentős kokszt lerakódás a szelep mozgását korlátozhatta, vagy megakadályozhatta a szelep teljes zárását. A nem tökéletesen záró kipufogó szelep zárófelületén a kiszivárgó magas hőmérsékletű kipufogógázok a tervezettnél nagyobb hőterhelést idézhettek elő. A magas hőmérséklet és a szelepet körülvevő gázközeg kéntartalma a mikrorepedések kialakulásához kedvező feltételeket idézhetett elő.

A Vb álláspontja szerint a motor leállítását eredményező kipufogószelep törés egyedi meghibásodásra vezethető vissza, mely egy mikrorepedésből kiinduló fáradásos törés, azonban a mikrorepedés keletkezésének okát a Vb a rendelkezésre álló információk alapján nem tudja egyértelműen megállapítani.
