Az esemény ismertetése

2018. július 7-én mezőgazdasági repülésre történő hajtómű indítás utáni tengelykapcsolás közben a farokrész felől erős rázkódást érzelt a pilóta, ezért megszakította az összekapcsolást és leállította a hajtóművet. A gépből való kiszállás és szemrevételezés után észlelte, hogy a faroktartó a bal oldali vízszintes stabilizátor bekötési szeménél eltört, a faroktartó deformálódott, amely miatt eltört a faroklégcsavar meghajtó tengelye a 4-es tartócsapágnál. A légi jármű javítható mértékben károsodott, személyi sérülés nem történt.

A rendelkezésre álló információk alapján a Közlekedésbiztonsági Szervezet Vizsgálóbizottsága (továbbiakban: Vb) az eseményt a helikopter faroktartó törésére vezette vissza, melynek okát nem tudta egyértelműen megállapítani. A Vb nem talált olyan körülményt, ami biztonsági ajánlás kiadását indokolná.

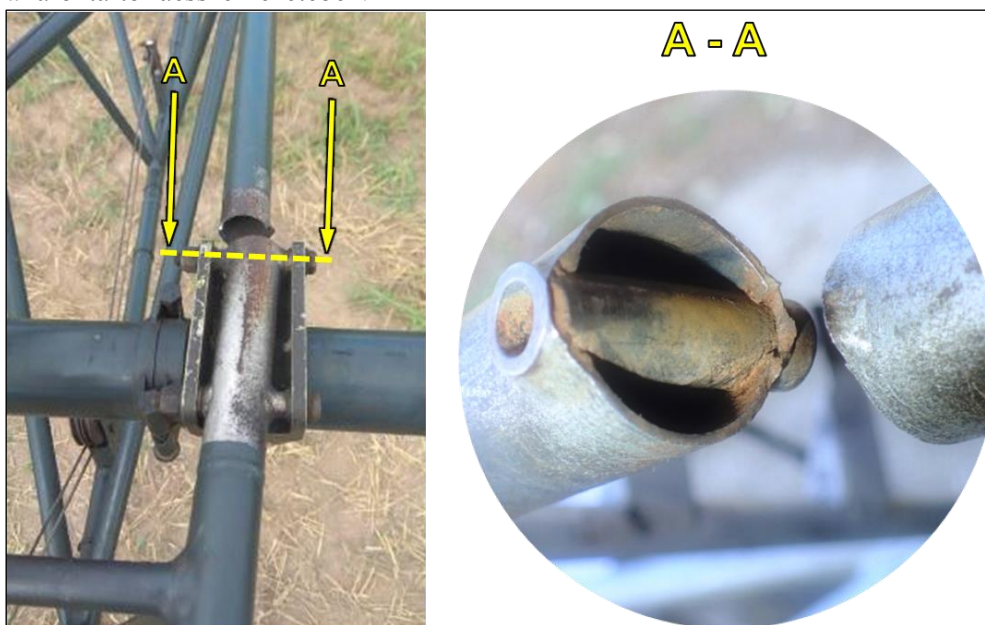
4. ábra Faroktartó törése

A rácsszerkezetű faroktartó a vízszintes stabilizátor bal oldali hátsó perselyének illesztése mellett eltört (4. ábra), ami miatt a faroktartó úgy deformálódott, hogy az előidézte a faroklégszavár meghajtó tengelyének törését is. A Vb az utólagos szemlén rögzített fényképek alapján megállapította, hogy a faroktartó rácsszerkezete akár fáradásos törés jeleit is mutathatja, de ennek ténye egyértelműen nem megállapítható.

A Vb véleménye szerint a rácsszerkezet csöve nagy valószínűséggel egy korábbi repedés mentén még az indítást megelőzően szétvált.

A törés tehát nagy valószínűséggel az előző leszállás végrehajtása és az esemény bekövetkezéséhez vezető indítás között történt. A rendelkezésre álló információk alapján a Vb nem tudja egyértelműen megállapítani, hogy közvetlenül mi okozta a feltételezett repedés végső törését, de az alábbi okok valamelyikét valószínűsíti:

- az előző leszállás során egy esetleges oldalirányú csúszásban való földetérés,
- egy földi kiszolgálást végző eszköz faroktartónak ütközése.

A Szervezet az eseményt követő hónapban a faroktartót kicserélte, melyről 2018. augusztus 10-én Üzemképesség Tanúsító Nyilatkozatot (CRS) állított ki.

A Szervezet – „Műszaki intézkedés” tárgyú dokumentációja szerint – 2018. augusztus 3-án, az általa üzemben tartott azonos típusú helikopterek faroktartó rácsszerkezetén, a Karbantartási Utasításban meghatározott technológia alapján, egyszeri túlnyomásos repedésvizsgálatot, és a faroklégszavár meghajtó tengely hegesztési varratainak egyszeri vizuális repedésvizsgálatát (10x-es nagyításban) írta elő. Továbbiakban elrendelte ezen karbantartási munkapontok éves, vagy 100 repült óránkénti végrehajtását az üzemben tartása alá tartozó SA 318 C típusú helikoptereken.
