ZÁRÓJELENTÉS

2018-548-4

légiközlekedési baleset

Vésztő nyugat 5 km

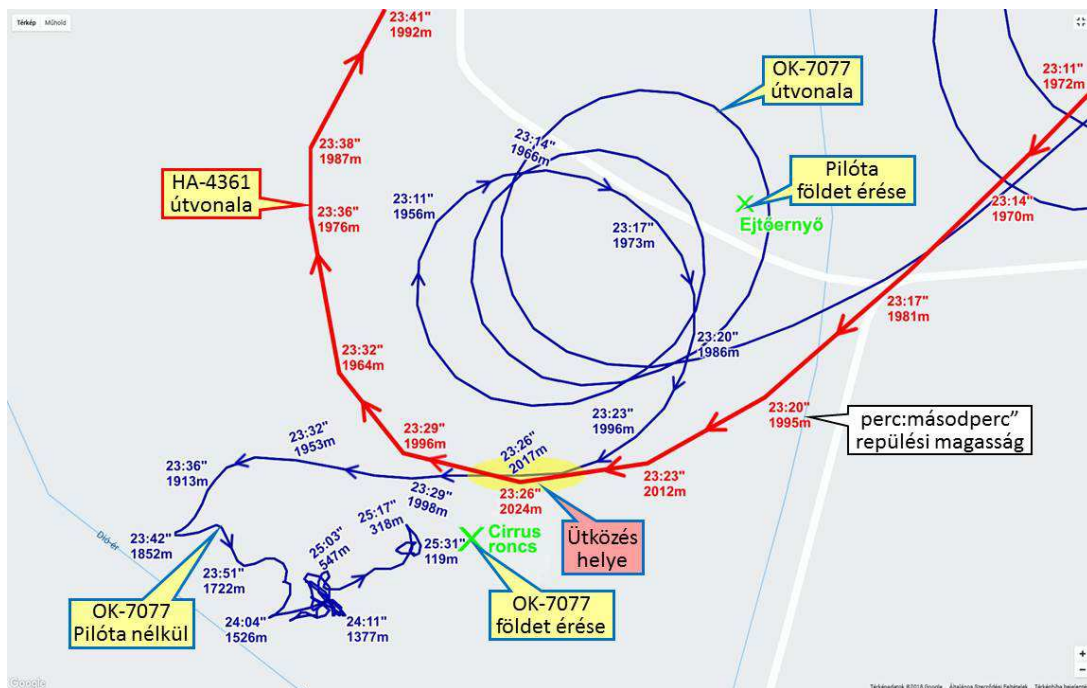
Mintegy 28 kilométernyi siklás után érték a Vésztő település nyugati oldalán tartózkodó nagyméretű gomolyfelhő alá. A HA-4361 jelű gép 15 óra 19 perckor 1520 méteres magasságban kezdett el körözni az óramutató járásával megegyező irányba, és másodpercenként átlagban 1,9 métert emelkedett. Az OK-7077 jelű gép egy perccel később 1530 méteren ért oda, és ugyancsak termikelni kezdett másodpercenként 2,1 métert emelkedve, de két perc után megszakította a körözést, egy kilométernyit utazott délnyugati irányba, majd egészen az ütközés bekövetkezéséig ott folytatta a körözést másodpercenként továbbra is 2,1 métert emelkedve. (5. ábra)

5. ábra: az érintett légi járművek mozgása közvetlenül az ütközés előtt és után

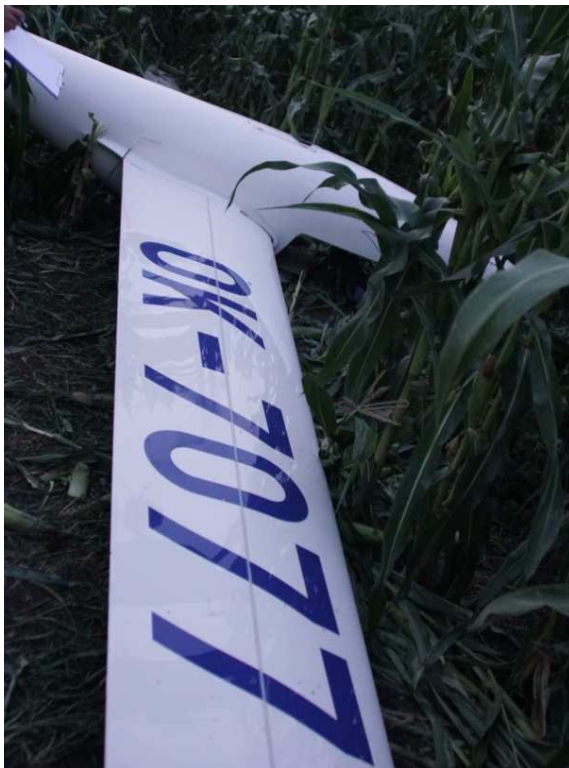
OK-7077: A helyszíni szemle során a háthelyzetben fellelt légitársaság bal szárny alsó részén a szárnytő és attól a szárnyvég irányában mintegy 1,5 méter hosszban egy piros színű folyamatos csúszásnyom volt fellelhető. A szárny szerkezete ezen a részen nem sérült. A bal szárny kilépő éle a bal oldali csűrőkormány és a szárnyvég között megsérült. A szárny alsó felületének egy része ezen a szakaszon leszakadt.

10. ábra: háthelyzetben földet ért repülőgép

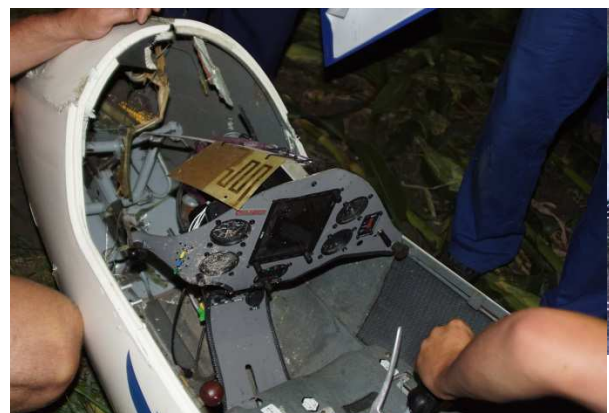
9. ábra: kabin képe talpra állítás után

vezérsík felőli oldalon a kilépő él mentén kettévált. A kabin belsejében a műszereket tartó konzol, ami egy lemez lap meghajlott. A műszerek közül megrepedt a navigációs berendezés kijelzője, ami ennek ellenére működőképesnek bizonyult.

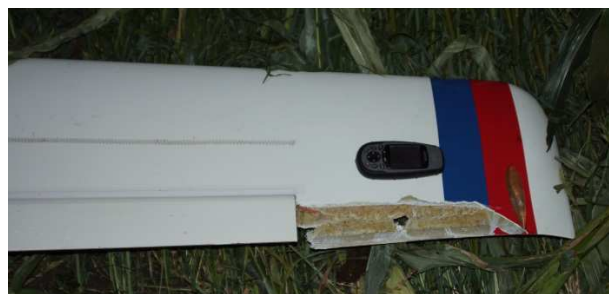
11. ábra: bal oldali szárny alja letört kilépő éllel

A bal szárny kilépő éle a bal oldali csűrőkormány és a szárnyvég között megsérült. A szárny alsó felületének egy része ezen a szakaszon leszakadt. A jobb oldali szárnyvégen a légitársaság hossz tengelyével párhuzamos karcok, festéksérülések voltak láthatóak. A kabintető eltört, a légitársaság orr részén a burkolat több helyen megrepedt, eltört (19. ábra). A sebességmérő nyomásvevő csöve letört. Az oldalkormány kilépő éle a függőleges vezérsík felőli oldalán a kilépő él mentén kettévált. A kabin belsejében a műszereket tartó konzol, ami egy lemez lap meghajlott. A műszerek közül megrepedt a navigációs berendezés kijelzője azonban bekapcsolva működőképesnek bizonyult. A bal oldali szárny kilépő élének a csűrő és a szárnyvég közötti része tenyérnyi szélességben szétvált, és alsó felülete leszakadt. A pilóta által a légitársaság elhagyásakor ledobott kabintetőt nem sikerült megtalálni az embermagasságú növényzetben.

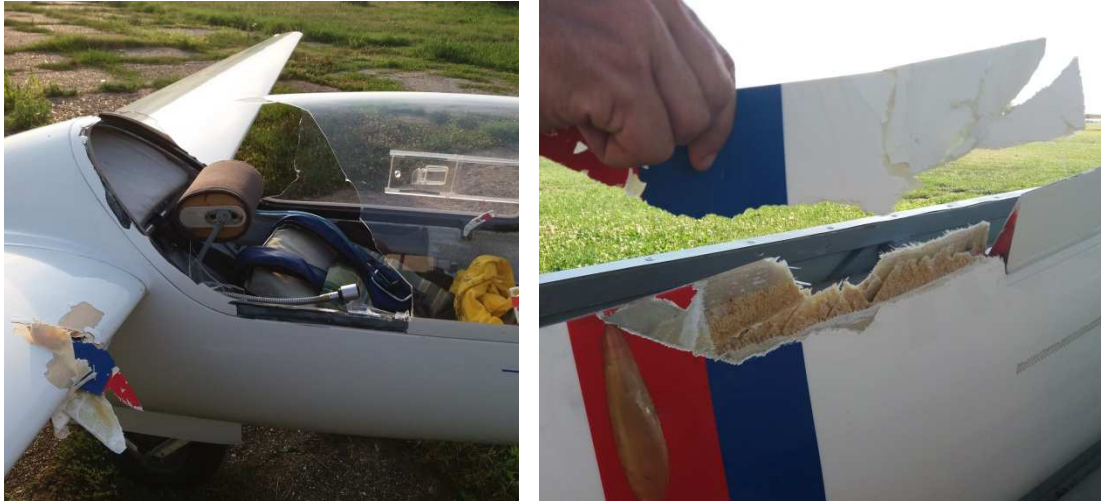
HA-4361: A kabintető plexijének hátsó 1/3 része kitörött, és hiányzik, törmelékének egy része a kabinban szétszóródva volt található. A plexi középvezetékén hosszirányú bemarkódás látható mely a kabintető közepétől egyre mélyülve húzódik hátrafelé a törésvonal éléig. A jobb oldali szárny belépő éle a törzstől 25 cm távolságban 15 cm mélységben beszakadt. A szakadásba beékelődve egy kompozit műanyagból készült másik repülőgépről (OK-7077) letörött kék-piros festésű kilépő él darab található. A jobb oldali szárny belépő élén szakaszos horzsolódás, festék leverődés látszik. A jobb oldali szárny végének vörös festése a felső-mellső traktuson teljesen ledörzsölődött.

12. ábra: sérült kabintető és a szárnyba ékelődött kilépő él darab az OK-7077-ből

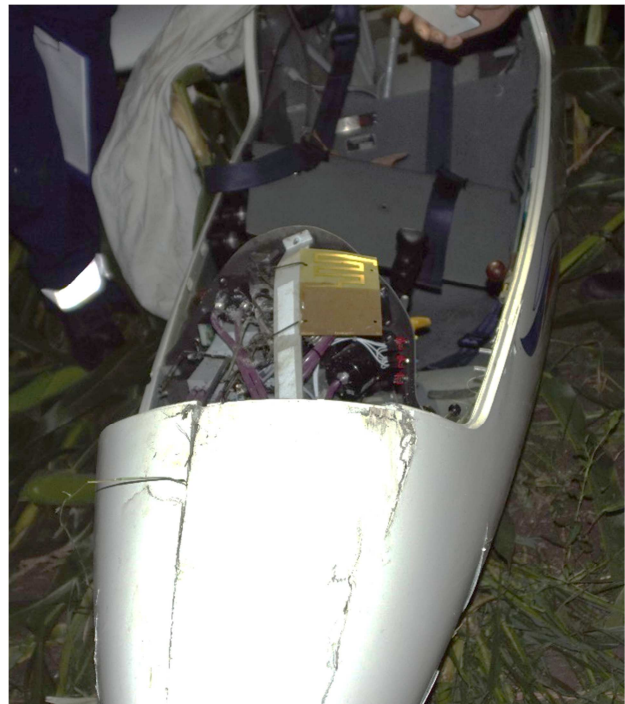
A jobb oldali szárnyvégen a légitársaság hossz tengelyével párhuzamos karcok, festéksérülések voltak láthatóak. A kabintető eltört, a légitársaság orr részén a burkolat több helyen megrepedt, eltört. A sebességmérő nyomásvevő-csője letört. Az oldalkormány kilépő éle a függőleges

19. ábra: a gép orr-része a talpra állítás után

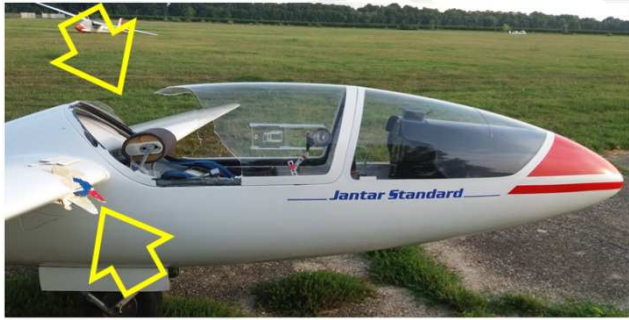
HA-4361: A sérült légitársaság el tudott repülni Békéscsaba repülőtérig, ahol sikeresen leszállt. A kabintető plexijének hátsó 1/3 része kitört, és hiányzik, törmelékének egy része a kabinban szétszóródva található (20. ábra). A plexi középvonalán hosszirányú bemaródás látható mely a kabintető közepétől egyre mélyülve húzódik hátrafelé a törésvonal éléig. A jobb oldali szárny belépő éle a törzstől 25 cm távolságban 15 cm mélységben beszakadt. A szakadásba beékelődve egy kompozit műanyagból készült másik repülőgépről (OK-7077) letörött kék-piros festésű kilépő él darab található (21. ábra). A jobb oldali szárny belépő élén szakaszos horzsolódás, festék leverődés látszik. A jobb oldali szárny végének vörös festése a felső-mellső traktuson teljesen ledörzsölődött.

20. ábra: HA-4361 jelű repülőgép leszállás után

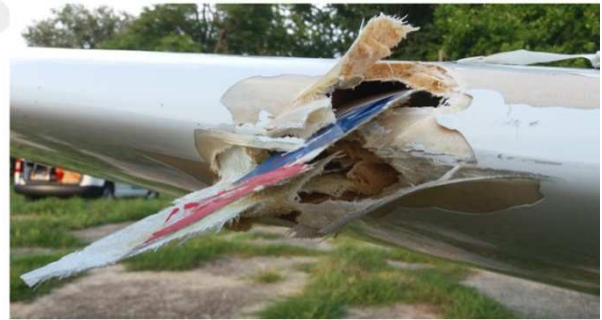
21. ábra: a szárnyba ékelődött kilépő él darab

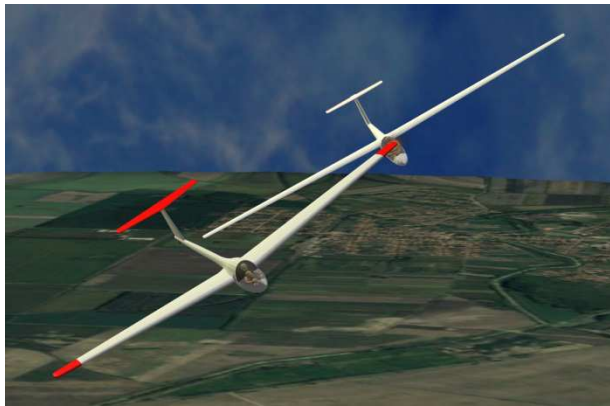
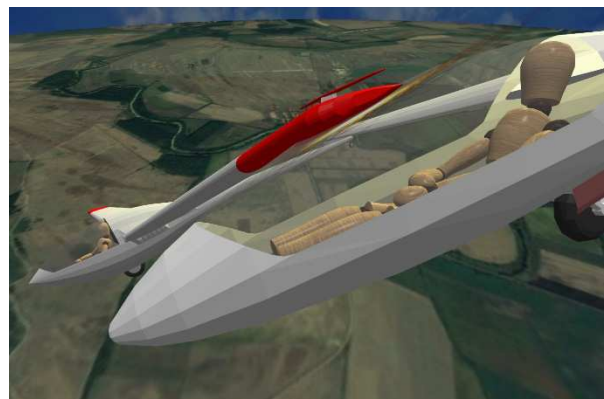
26. ábra: Az OK-7077-es bal szárnyvége a HA-4361-es kabintetejével ütközik.

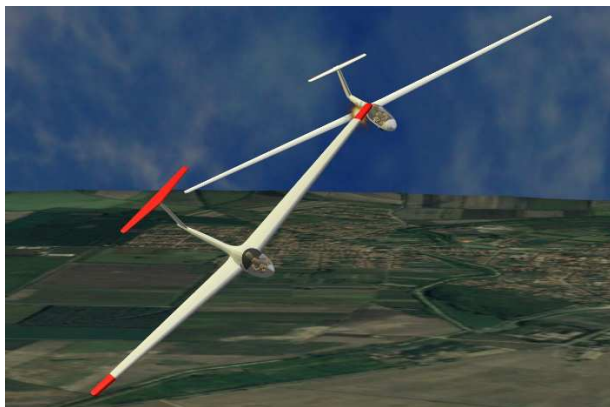
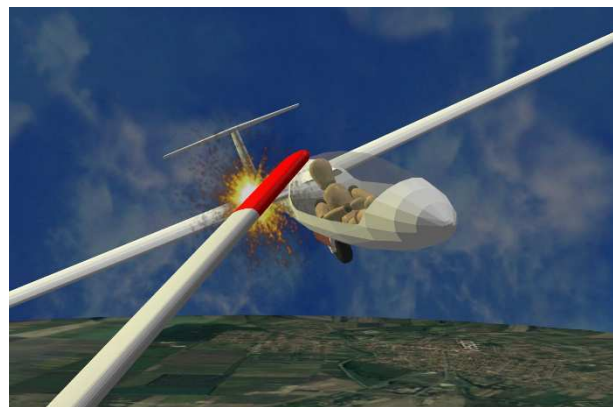
27. ábra: Az OK-7077-es bal szárnyvége a HA-4361-es belépő élével ütközik.

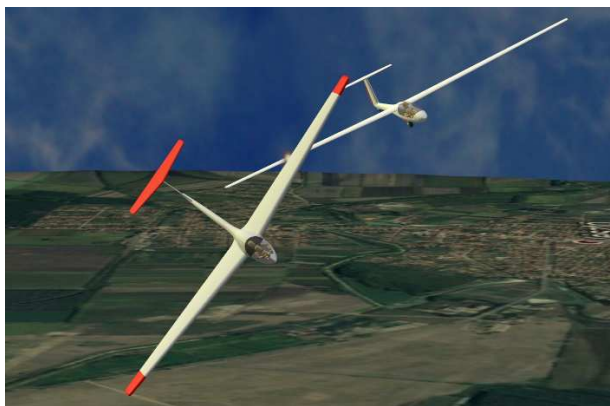
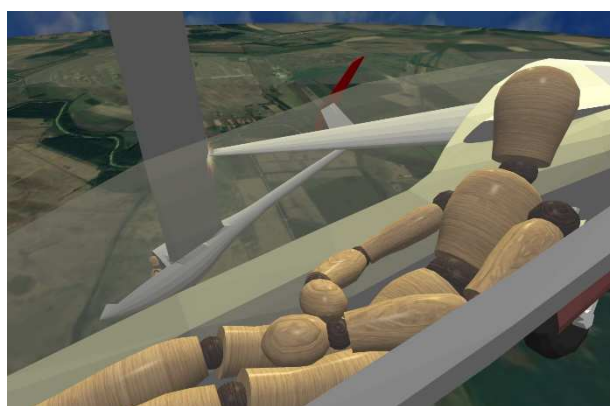
28. ábra: Az OK-7077-es bal szárny kilépő éle végigcsúszik a HA-4361-es belépő élén.

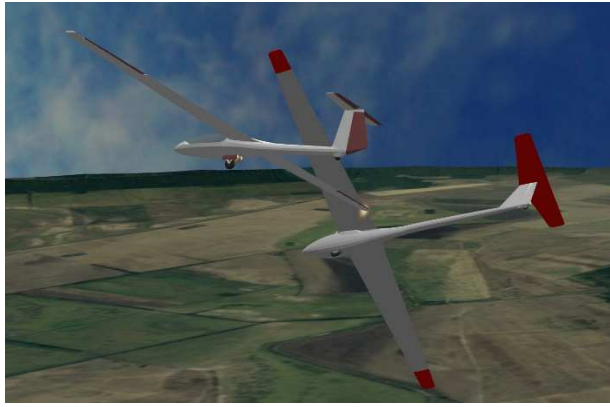
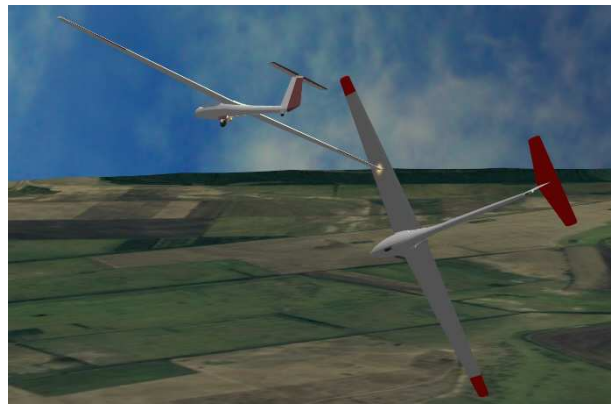
A találkozáskor a HA-4361-es törzse és jobb szárnya hátulról és alulról közelítette meg az OK-7077-es bal szárnyát. Az ütközés erejétől az OK-7077-es bal szárnya a magasba emelkedett, a légi jármű hossz tengelye körül jobb irányba billent. Az OK-7077-es pilótája ledobta a kabintetőt, kioldotta a bekötő hevedereket, és a gravitáció segítségével kizuhant a hátról forduló gépből. Ejtőernyőjét a fogantyú megrántásával nyitotta, és a termik által előidézett átmeneti emelkedést követően épségben földet ért. Gépe a súlypont eltolódásának következtében háton-dugóhúzóban lezuhant.

29. ábra: A HA-4361-es jobb szárnyvége az OK-7077-es bal szárnya alá csúsztatva felbillenti azt.

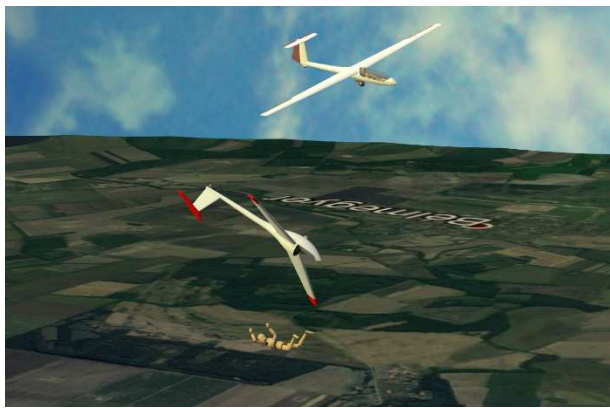
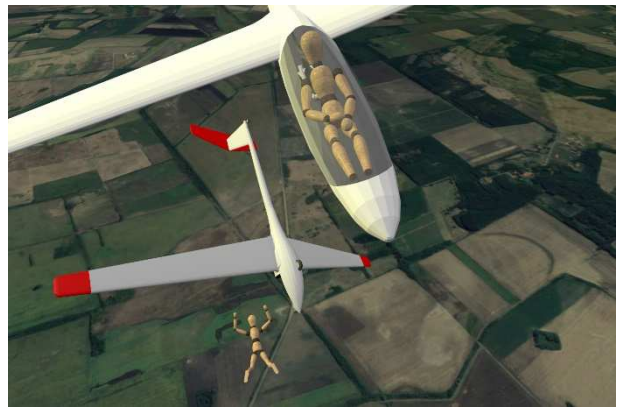
30. ábra: Az OK-7077-es pilótája elhagyja hátra fordult gépét, a HA-4361-es tovább repül.
