KÖZLEKEDÉSBIZTONSÁGI SZERVEZET

ZÁRÓJELENTÉS

AirSerbia, Airbus A319, YU-API, ASL73E
Travel Service, Boeing 737-800, N917XA, TVS5WZ
SunExpress, Boeing 737-800, TC-SEZ, SXS1R
Érsekvadkert térsége, 2018. szeptember 28.

súlyos repülőesemény
2018-732-4

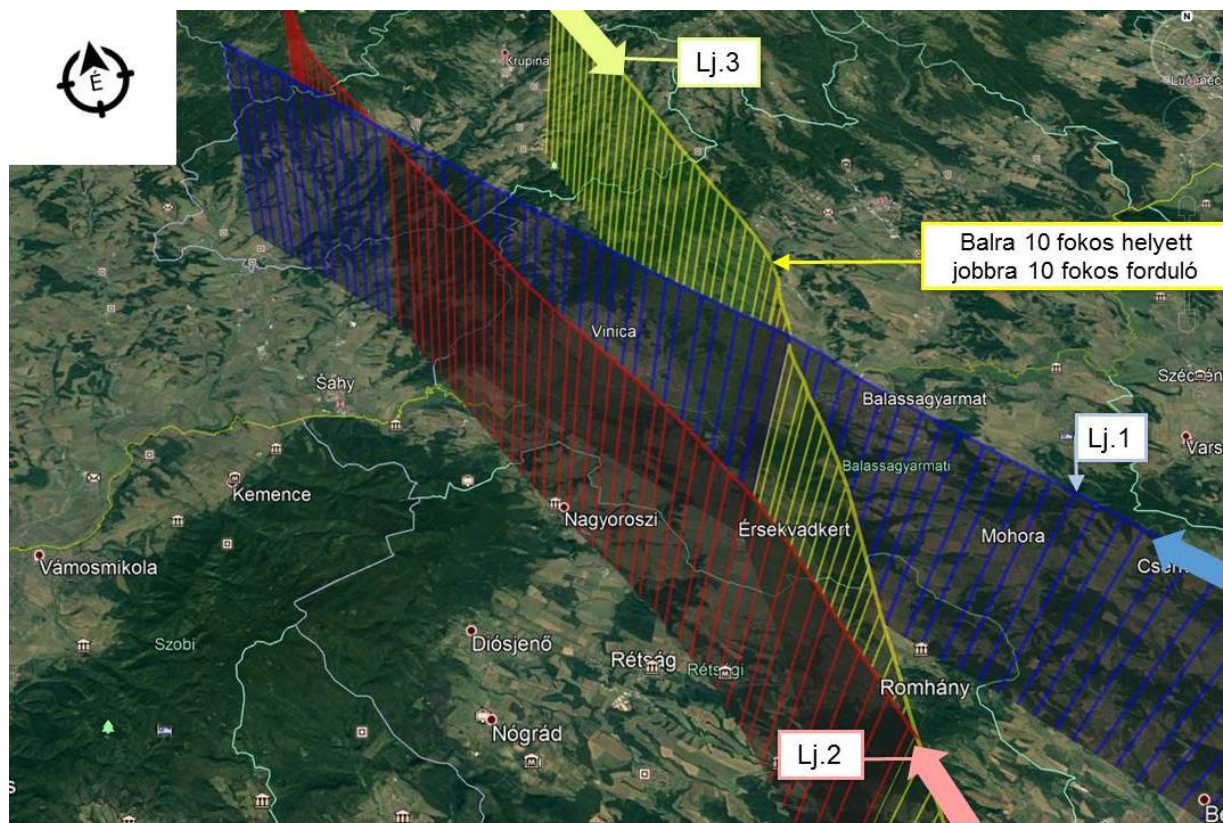
A helyesen végrehajtott fordulási utasításokkal a jogszabályban meghatározott radar elkülönítési minimumok valószínűleg nem sérültek volna, Lj.3 téves fordulása miatt (bal helyett jobb) viszont Lj.2 és Lj.3 azonos magasságon egymás felé közeledett.

1. ábra: az eseményben részt vevő légi járművek útvonala

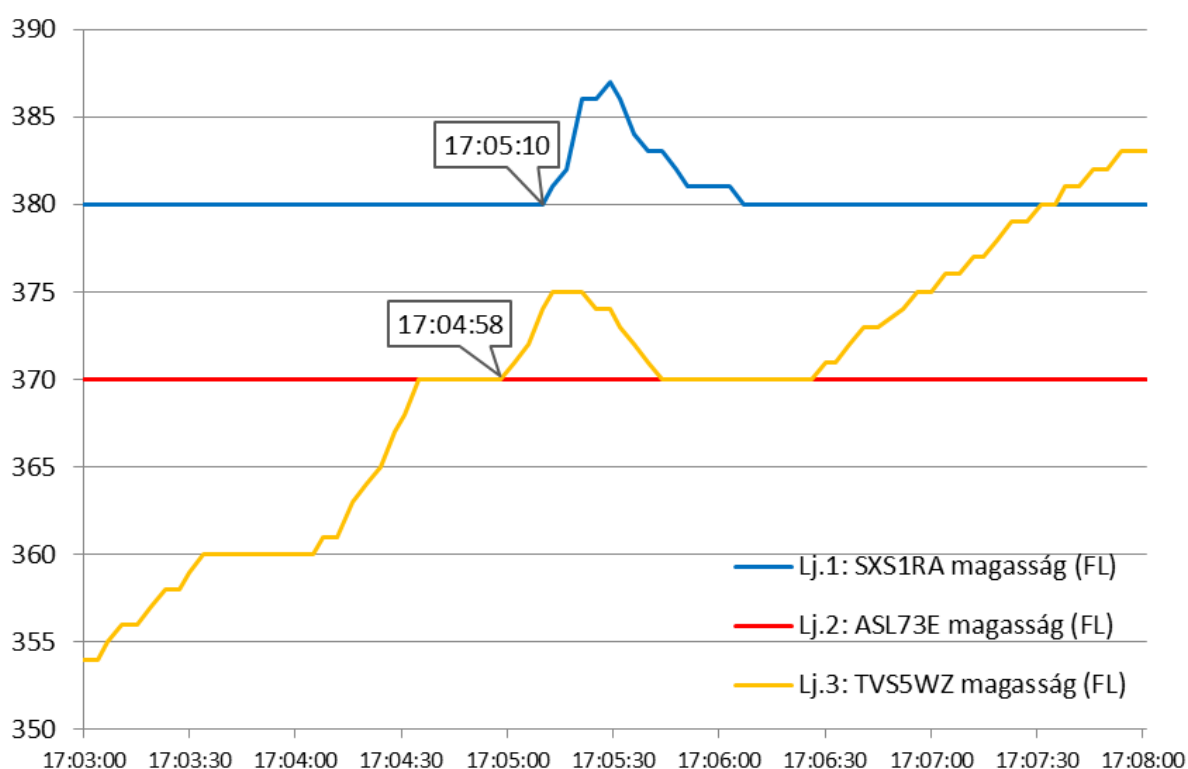
2. ábra: Az eseményben részt vevő légitársaságok repülési magassága

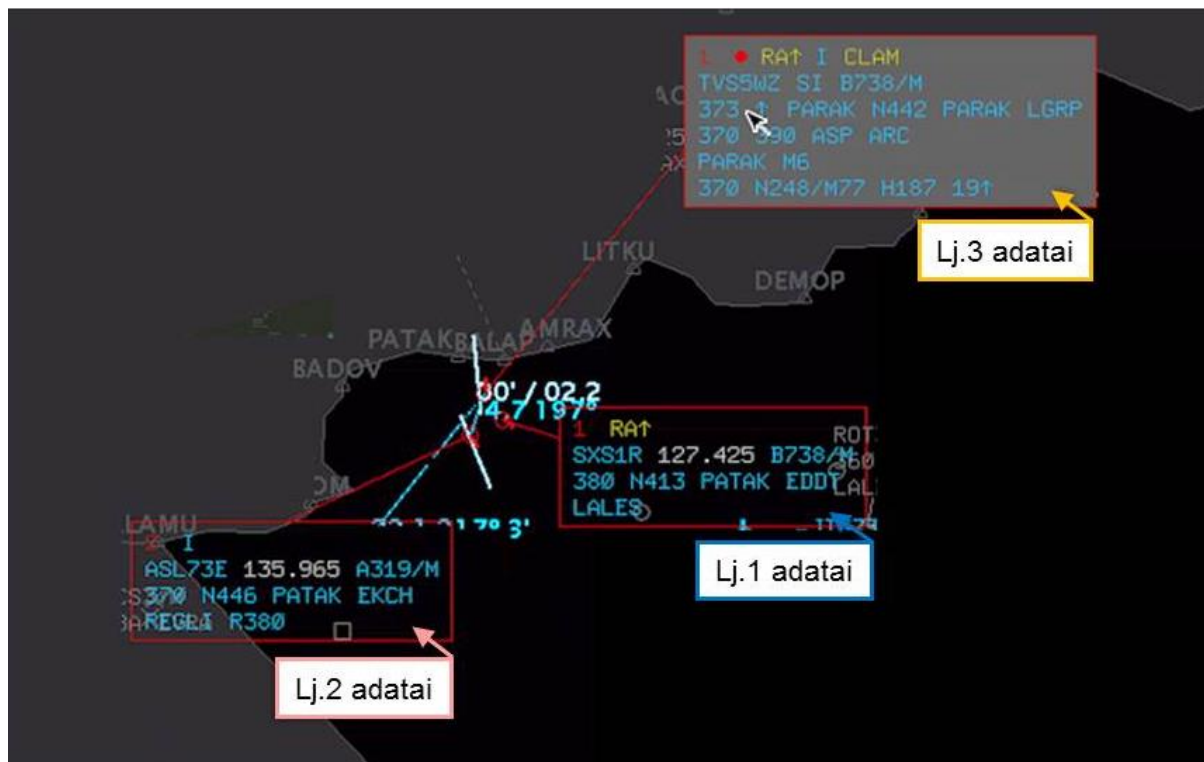
Lj.3 személyzete a FL370 magasságot helyesen visszasmételte és egyúttal megerősítést kért a korábban kapott bal forduló helyett jobbra 10 fokos fordulóra, melyet a légiforgalmi irányító – tévesen – meg is erősített részére. A jobb forduló miatt Lj.3 megegyező magasságon Lj.2 irányába fordult és 6.2 NM távolságnál – nem sokkal a forduló megkezdése után – 17:04:58-kor az Lj.3 TCAS-e a pilótáknak emelkedésre adott parancsot (2. ábra). A TCAS kitérő manőver utasítása és annak végrehajtása közben Lj.2 és Lj.3 legkisebb távolsága 2.9 NM vízszintes és 500 láb függőleges távolságra csökkent.

Amikor Lj.3 17:05:10-kor a TCAS RA miatti emelkedés közben átlépte a FL373-at, akkor a felette repülő Lj.1 is TCAS RA emelkedési parancsot kapott az alulról érkező fenyegető légi jármű miatt (2. ábra). Lj.1 és Lj.3 között a vízszintes távolság 2.3 NM-ra, a függőleges távolság pedig 600 lábra csökkent.

4. ábra: Elkülönítési minimum sértés a MATIAS monitoron

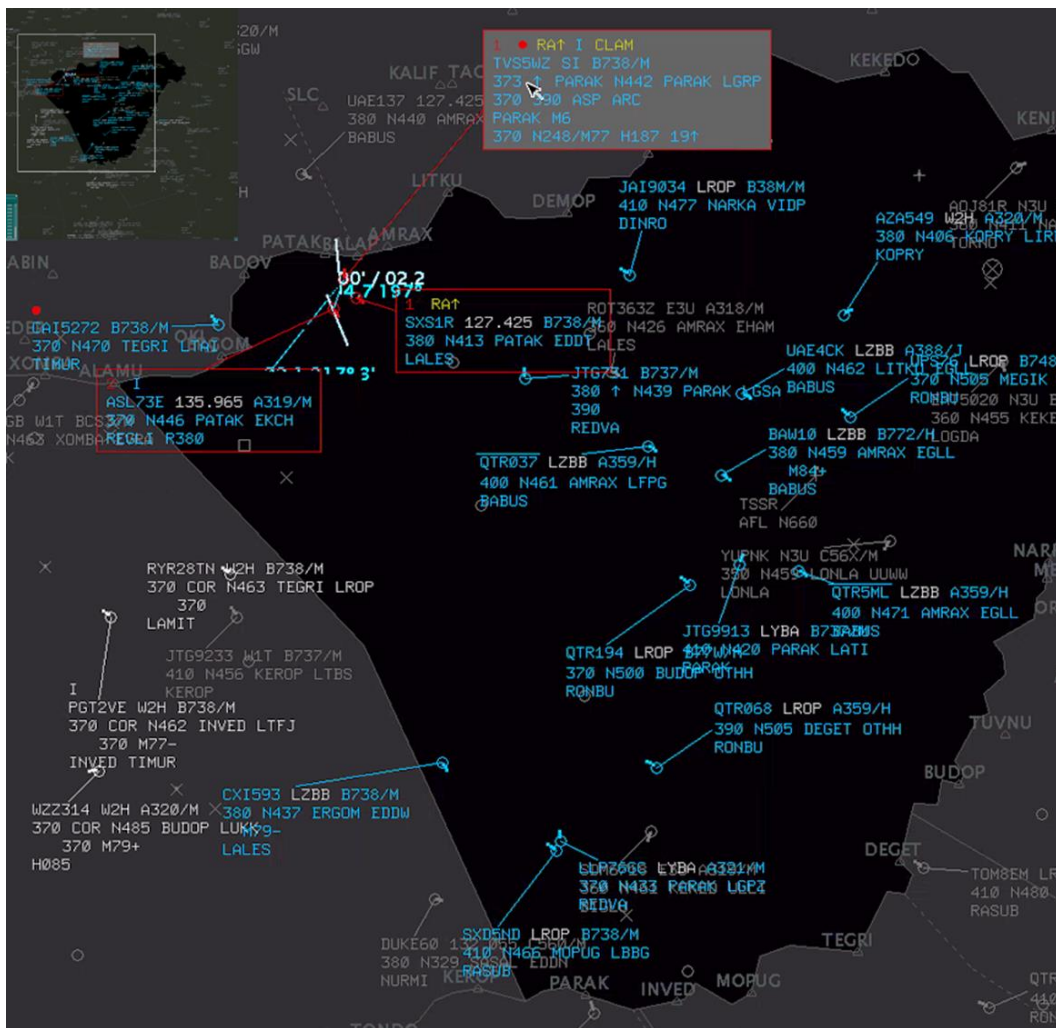
Frekvenciaváltás után az átvevő szektornak lehetőség szerint az első közleményváltáskor biztosítani kell a légi jármű szektorába történő belépését (emelés/süllyesztés). Ha ez nem lehetséges, azonnal koordinálnia kell az átadó szektorral. Mivel az alsó (EL) szektor irányítója látta, hogy Lj.3. emelése valószínűleg nem oldható meg az első közleményváltáskor, így a koordináció csökkentésére kialakult – a Munkatechnológiában nem szereplő – irányítói szokás szerint, a rendszer elektronikus kommunikációra szolgáló OP-TEXT mezőjébe beírt „M6” kóddal jelezte (3. ábra: „M6” megjegyzés az OP-TEXT mezőben), hogy Lj.3 az átadás után maradhat FL360-on, de szóban ezt nem koordinálta.

10. ábra: EH EC MATIAS képernyője az esemény idején

Elképzeltető, hogy ez az eljárás bizonyos körülmények között, előzetes elemzés után a rendszerbe építve hasznos része lehet a munkatechnológiának. A Vb véleménye szerint azonban az adott esemény során ez a körülmény inkább az információ elsikkadásához, elvesztéséhez és ezzel az esemény bekövetkezéséhez járult hozzá. Ezt támasztja alá az a tény is, hogy az érintett átvevő szektor irányítója ezt nem vette észre, és meg sem próbálta FL360-on tartani Lj.3-at.

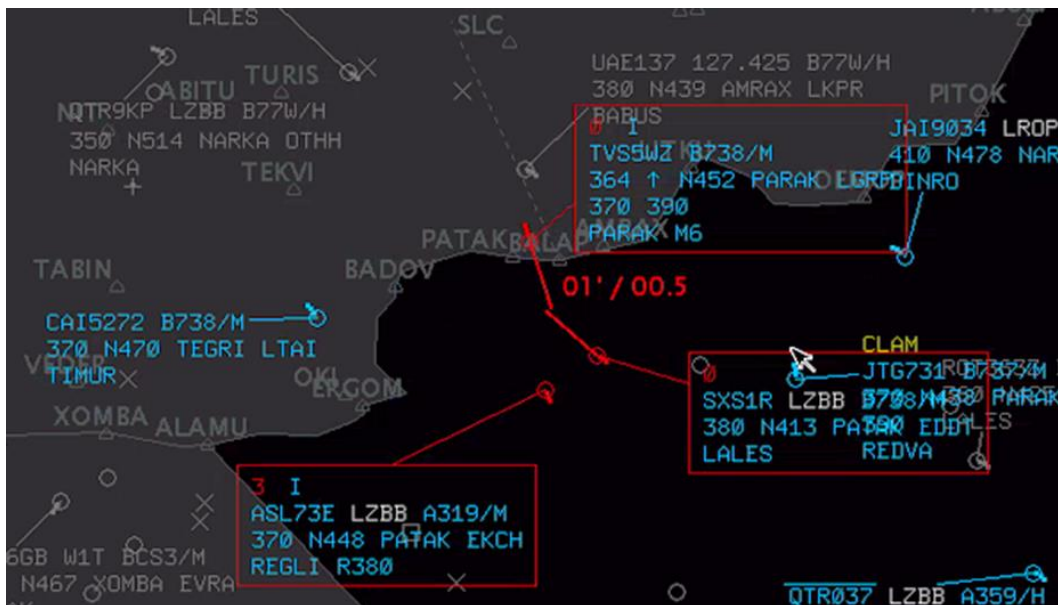
Az érintett EC a kialakult helyzetben FL370-en történő megállásra és balra 10 fokos fordulóra utasította Lj.3-at, a vele azonos magasságon (FL370-en) szemben érkező Lj.2-nek pedig balra 320 fokos irányra történő fordulóra adott ki utasítás (miközben az STCA már jelzett mindhárom légi jármű viszonylatában (11. ábra)(1.sz. melléklet).

11. ábra: Az STCA jelzés megjelenése Lj.3 FL360ról emelkedésekor
