ZÁRÓJELENTÉS

2018-734-4

súlyos repülőesemény

HA-5087

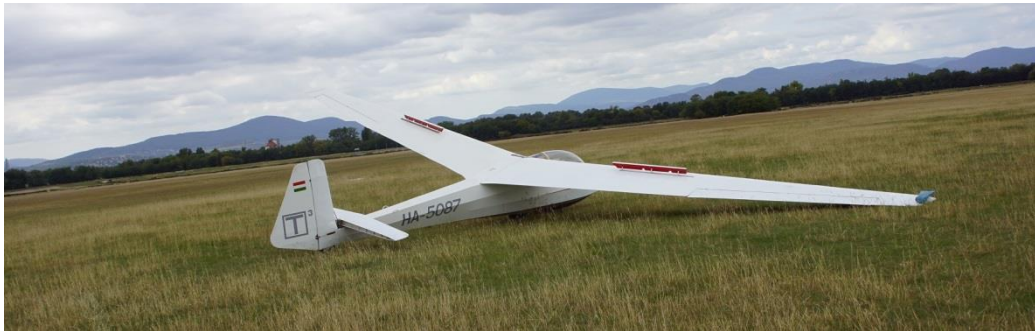
Az eset során a vitorlázó repülőgép jobb oldali magassági kormánylapja leszakadt (3. ábra).

3. ábra: a vitorlázó repülőgép a megállást követően. A jobb oldali magassági kormánylap hiányzik

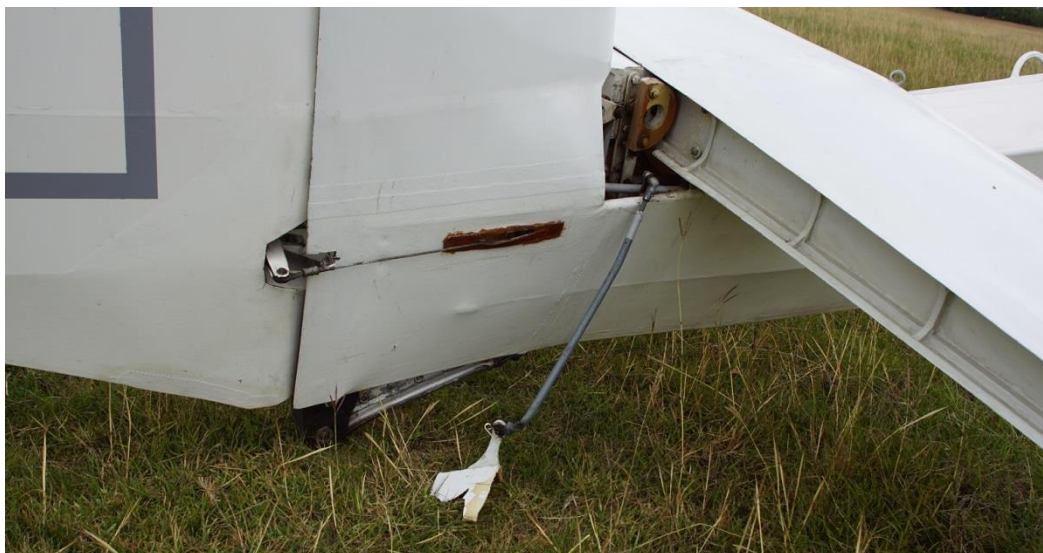
A trimmet mozgató tolórúdvég elgörbült és a trimmlap felületének egy részével együtt leszakadt a trimmlapról (4. ábra).

4. ábra: a jobb oldali magassági kormánylap hiánya a farokrészen

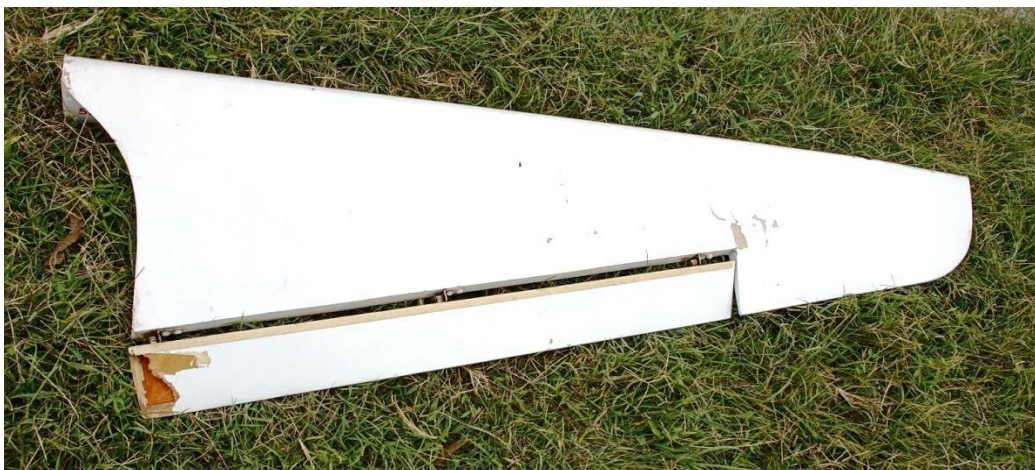
A Vb a vizsgálat során megállapította, hogy a magassági kormánylap levegőben történő leválása a magassági kormánylap héjszerkezete és többbordája közötti ragasztás elengedése miatt következett be.

A repülőtér szomszédságában, a löversenypályán megtalált jobb oldali magassági kormánylap a sérült trimmlappal:

5. ábra: a jobb oldali magassági kormánylap és a trimmlap sérülései

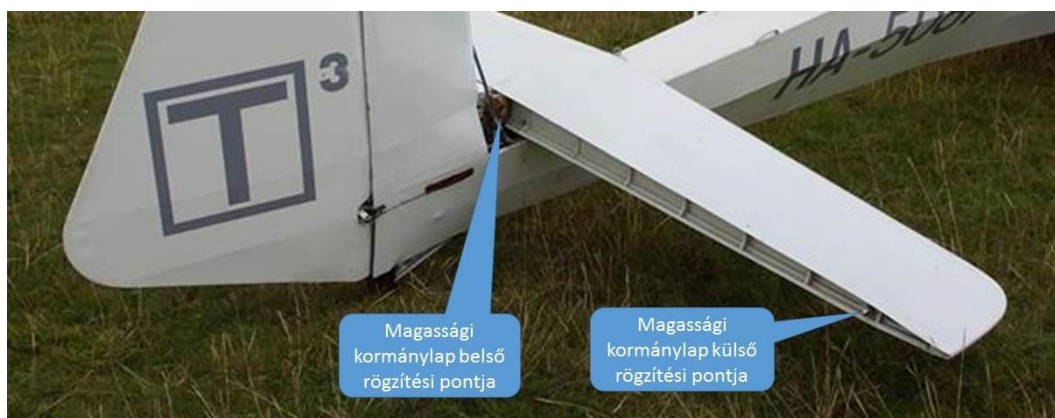
A magassági kormánylap két ponton van rögzítve a vízszintes vezérsíkhöz, amely rögzítési pontok biztosítják a magassági kormánylap felfelé és lefelé irányban történő elbillenésének lehetőségét (6. ábra).

6. ábra: a jobb oldali magassági kormánylap rögzítési pontjai

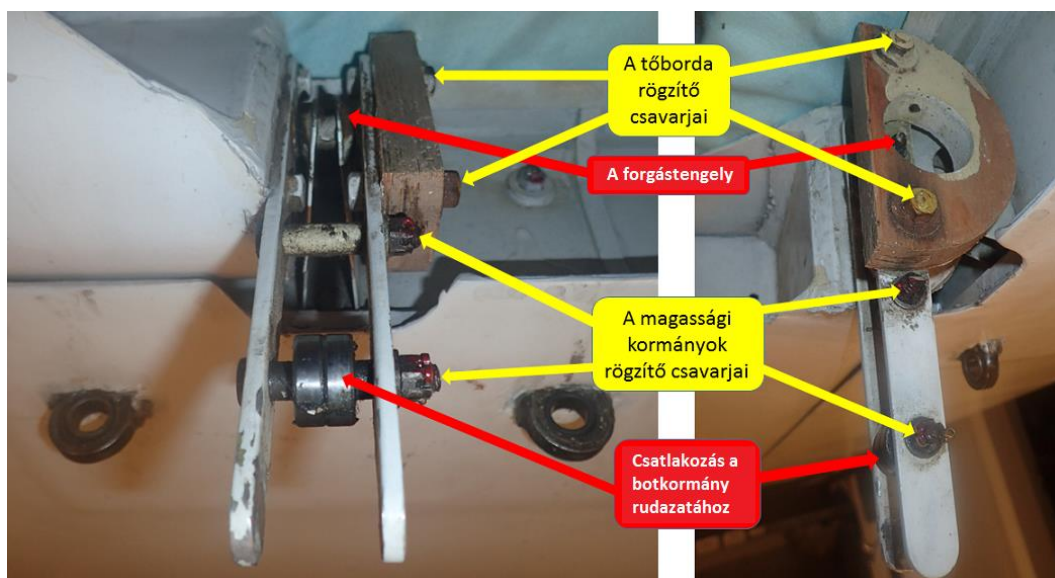
A magassági kormánylap belső rögzítése a többordán keresztül valósul meg. A többorda két csavar segítségével egy laposacélhoz van rögzítve (7. és 8. ábra). A laposacélon lévő furat a magassági kormánylap forgástengelye. A jobb és a bal oldali magassági kormánylapok rögzítő laposacéljai két csavarral egymáshoz vannak rögzítve. Az alsó csavarnál van kialakítva az a csatlakozási pont, ahol a botkormánytól kiinduló rudazat mozgatni tudja az egymáshoz rögzített magassági kormánylapokat.

7. ábra: a többorda hátulnézete

8. ábra: a többorda oldalnézete

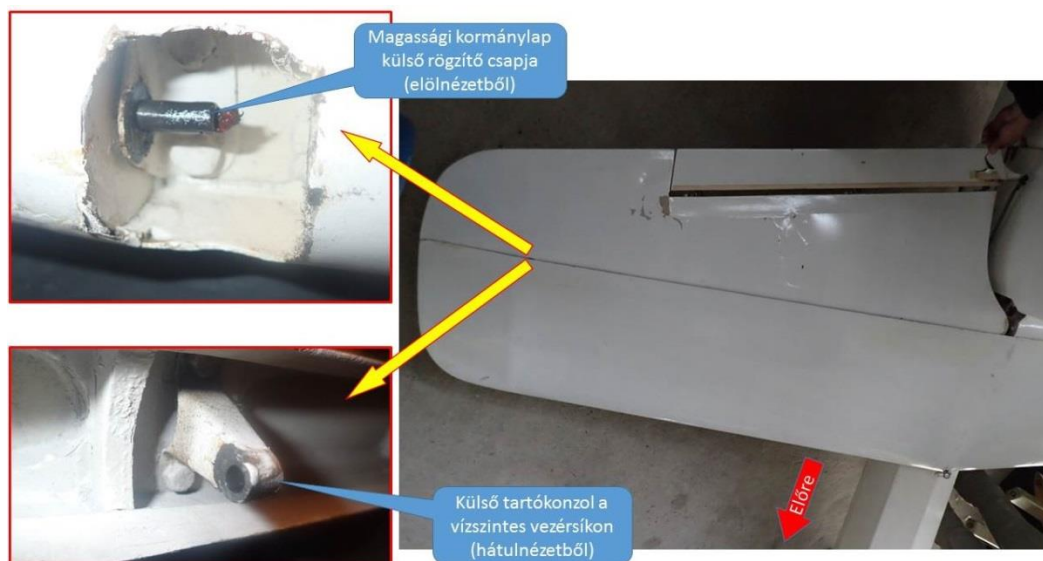
A magassági kormánylap külső rögzítési pontja (9. ábra) egy vízszintes csap, amelyet összeszerelés során a törzshöz viszonyítva kívülről befelé irányban lehet a vízszintes vezérsík tartókonzoljaiba beilleszteni.

9. ábra: a vízszintes vezérsík jobb oldala felülnézetből

A magassági kormánylap oldalirányú elmozdulását a külső rögzítés nem tudja megakadályozni, mivel azon sem kötőelem, sem biztosítás nem található.

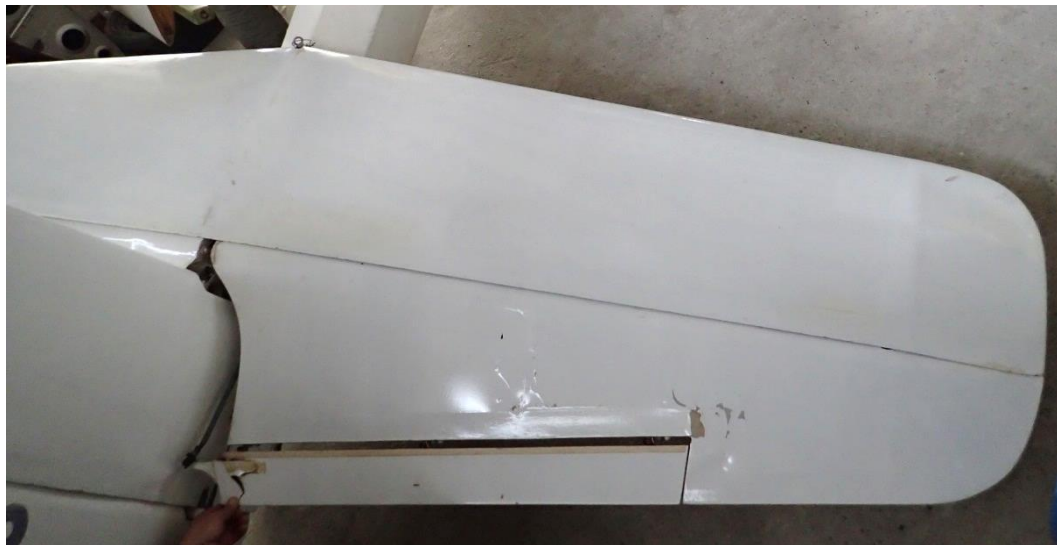
A próba során a magassági kormánylap héjszerkezete szorosan illeszkedett a többordára. (10. ábra)

A jobb és a bal oldali magassági kormánylapok egymással ellentétes irányban történő felle mozgatása során a kilépőéleken mérve 15-20 mm relatív elmozdulás („kotyogás”) volt tapasztalható, ami nem tekinthető rendellenesnek.

A Vb megállapította, hogy az eseményben részes repülőgépen a rögzítőcsapon nem volt furat.

10. ábra: a magassági kormánylap a visszaillesztést követően

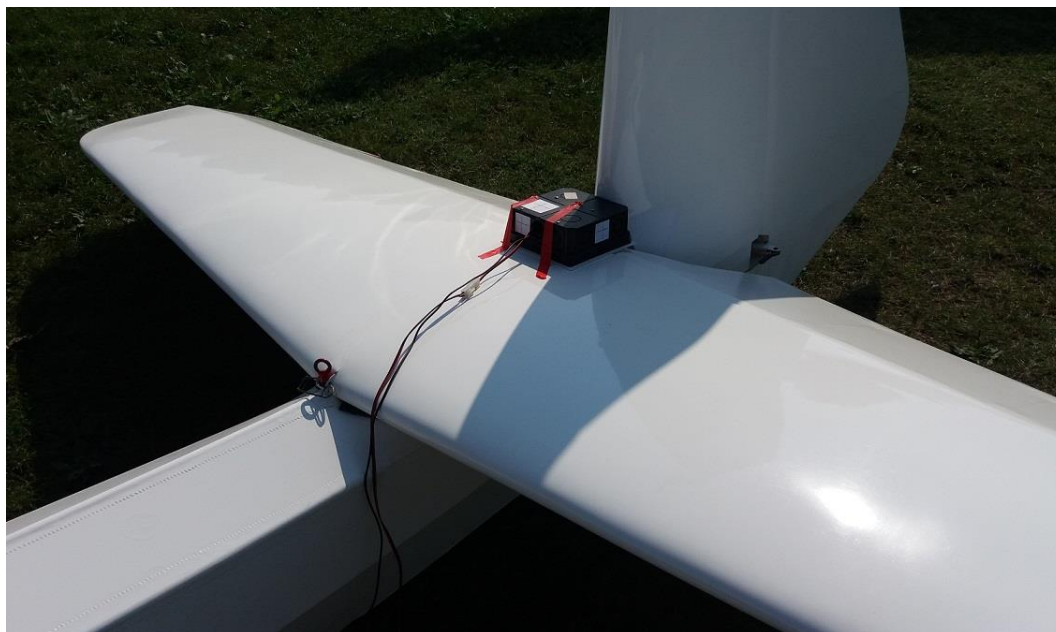
11. ábra: a gyorsulásmérő berendezés a gép farokrészén

A mérés során a lassulás elérte a -48 m/s^2 -et.

Ez a mérés nem tekinthető reprezentatívnak, de nem is ez volt a szándék, hanem annak szemléltetése, hogy a napi üzemeltetés során, ahol nagyszámú felszállás és gyakori földi mozgatus történik, a farokrész jelentős mechanikai igénybevételnek van kitéve. A csörléses indulások során a fentebb említett levágódás következtében a farokrész a mértnél jóval nagyobb terhelést kap.

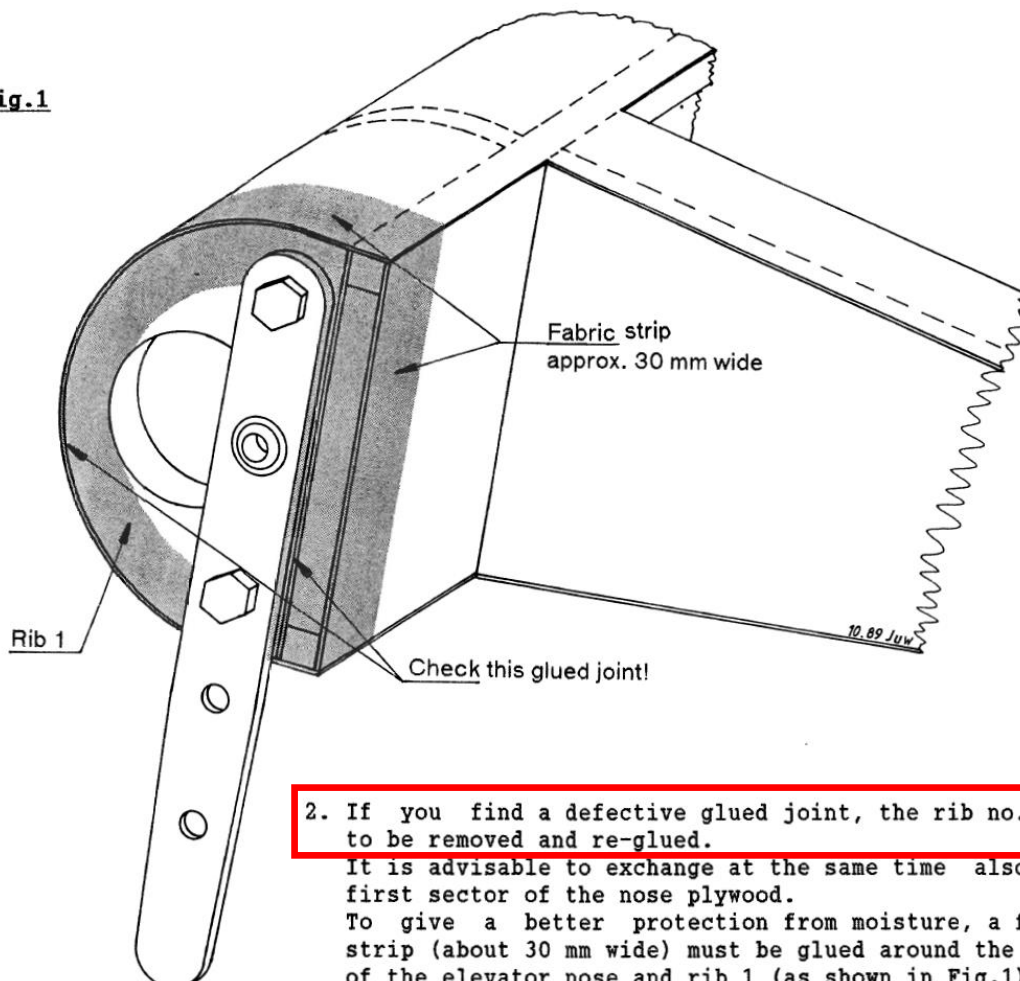
Fig.1

<p><u>Action:</u></p> <p>1. Remove elevator. Check that the glued joint between rib 1 and the leading edge plywood and the elevator spar respectively is in good condition (see Fig.1). Before doing so check whether the LTA 72-7 of Feb.9, 1972 was already previously accomplished (this is not applicable to K9, K11 and ASK 18); if yes then the fabric strip first carefully has to be detached in order to be able to check the glued joint.</p>

2. If you find a defective glued joint, the rib no.1 has to be removed and re-glued.

It is advisable to exchange at the same time also the first sector of the nose plywood.

To give a better protection from moisture, a fabric strip (about 30 mm wide) must be glued around the edge of the elevator nose and rib 1 (as shown in Fig.1).
