# ZÁRÓJELENTÉS

2018-739-4

légiközlekedési baleset

Apollo CXM – Racer

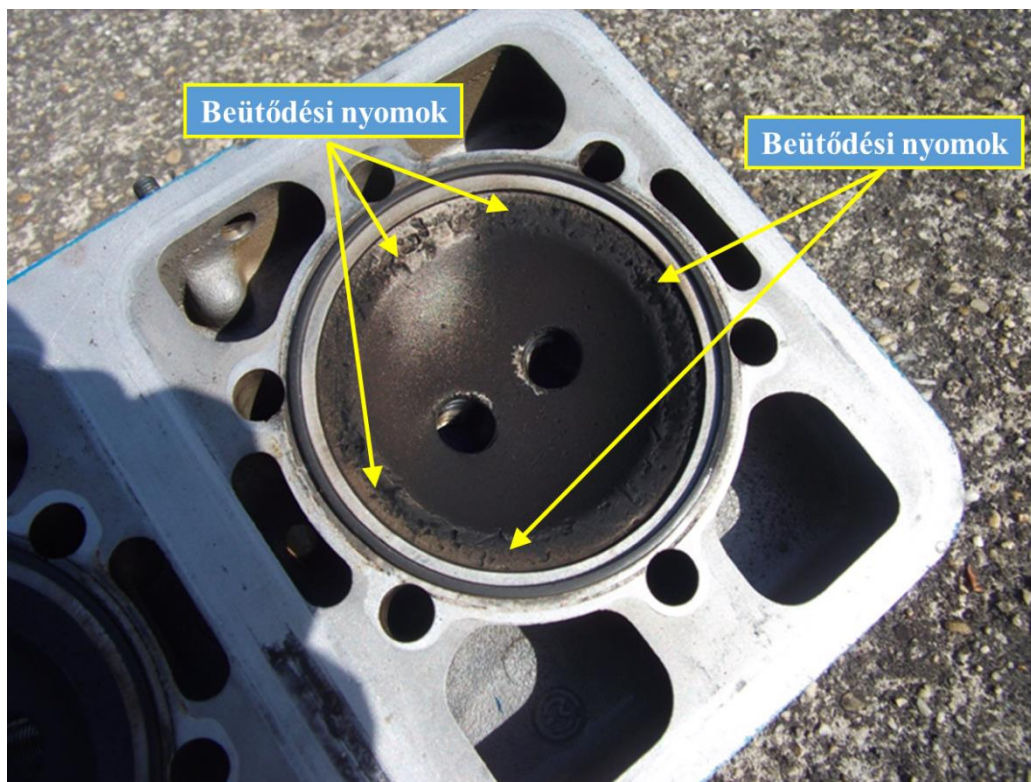
A Vb a hengerfejet leszerelve és azt megvizsgálva, annak égésterében korábbi sérülések nyomait fedezte fel, ezek sűrű beütődési nyomok. A beütődések mélysége milliméteres nagyságrendű, azok egyenetlen szórásképet mutattak. A hengerfej belső felületén égési maradék, egyenletes koromréteg volt látható (3. ábra).

3. ábra: a hengerfej

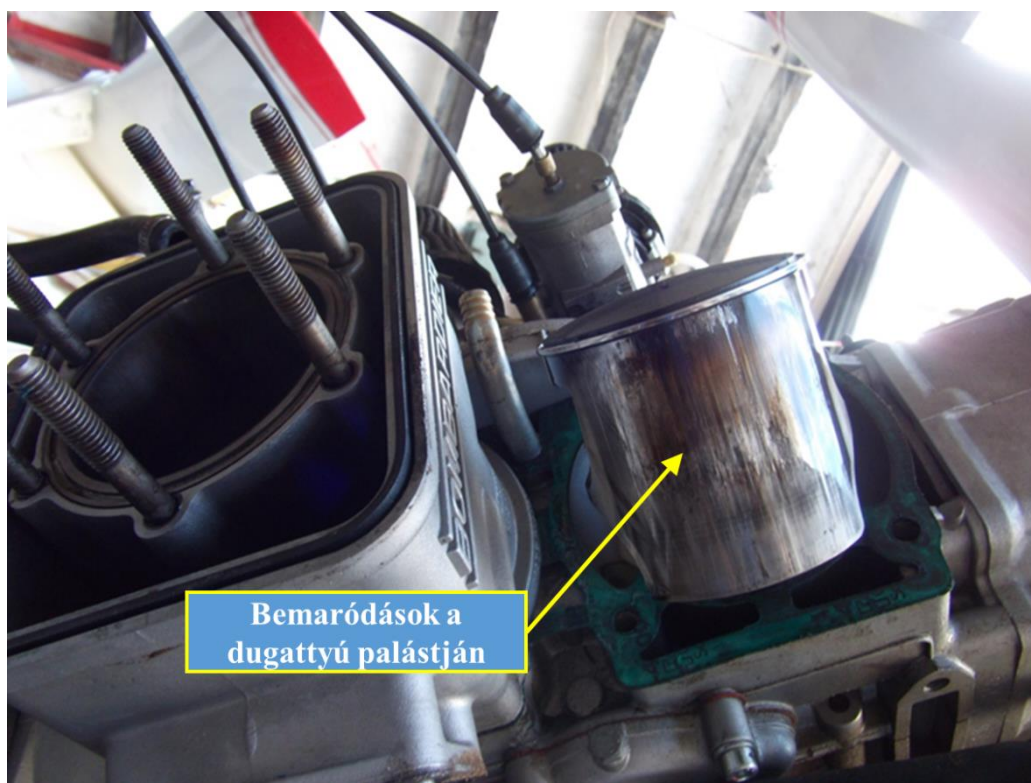
A Vb a hengereket és a dugattyúkat kiserelte. A 2-es számú henger falán a kipufogó rés felőli oldalon bemarkódási nyomok voltak találhatóak, a hengerben levő dugattyú palástján szintén bemarkódási, húzási sérülések voltak. A dugattyú teteje sértetlen, 4G 1.00 jelzéssel ellátott volt és a dugattyú egy gyűrűhoronnyal rendelkezett (4. ábra).

4. ábra: a 2. számú hengerből kiserelt dugattyú

A motor gyártójával történt egyeztetés alapján kijelenthető, hogy a motorba beépített mindkét dugattyú utángyártott, a felfűrt hengerpersely méretéhez választott, és a gyár által előírt megengedhető legnagyobb méretnél nagyobb volt. A beépített dugattyúk

nemcsak méretükben, de kialakításukban is eltérnek a gyári alkatrészekről. A Rotax Aircraft Engines motorgyártó közleménye szerint ők csak olyan kialakítású dugattyút használnak a kétütemű motorokhoz, melyeken két darab dugattyúgyűrű van, a beépített utángyártott dugattyúkról, illetve az azok felületein látható jelzésekről (4G 1.00 és 5F 1.00) információt nem tudott adni.

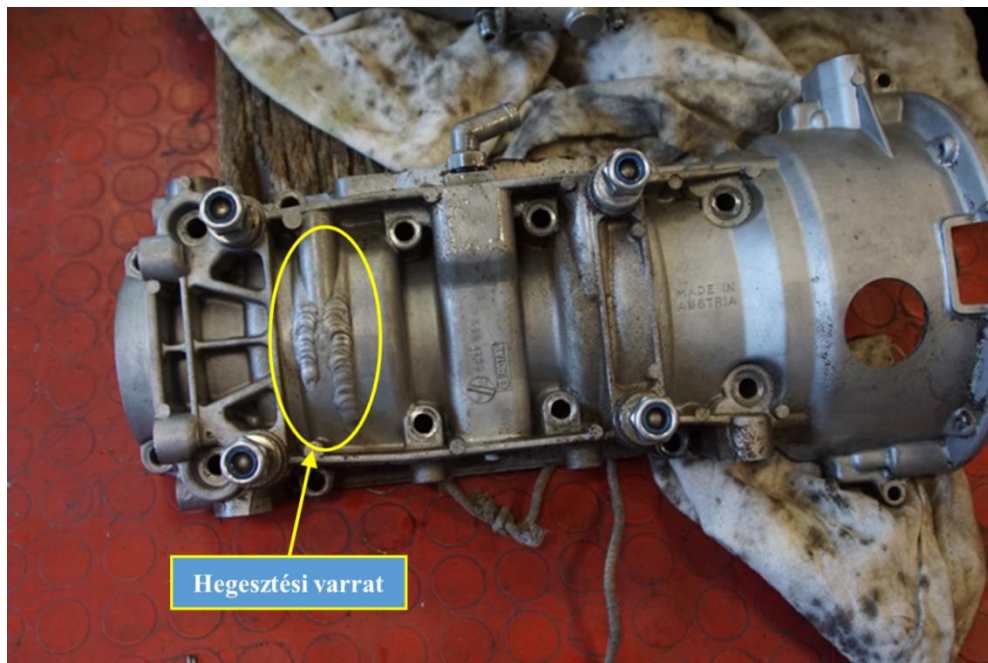
rendszere is. Leszerelve a gyújtómagnes lendkereket, és a gyújtás alaplapot, ezek a segédberendezések sértetlenek voltak. A főtengely szimmeringek megfelelő állapotban voltak. A forgattyús házat kettébontva, és a főtengelyt megvizsgálva azon műszaki hibát vagy a balesettel azonos idejű sérülést a Vb nem talált. A motor forgattyús ház alsó részén fém megmunkálás nyomai voltak láthatóak. Az 1-es számú henger hajtókar alatti részén kívülről (5. ábra), hegesztési varrat, belülről a hegesztési varrat durva megmunkálási nyomai látszottak (6. ábra).

5. ábra: a forgattyúsház hegesztése kívülről

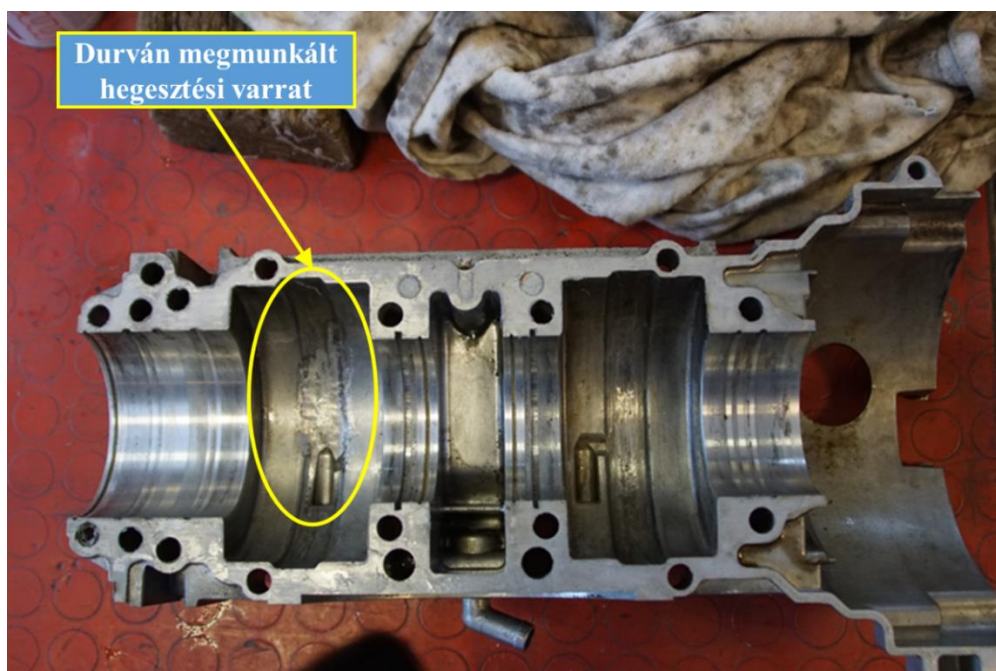
6. ábra: a forgattyúsház hegesztése belülről

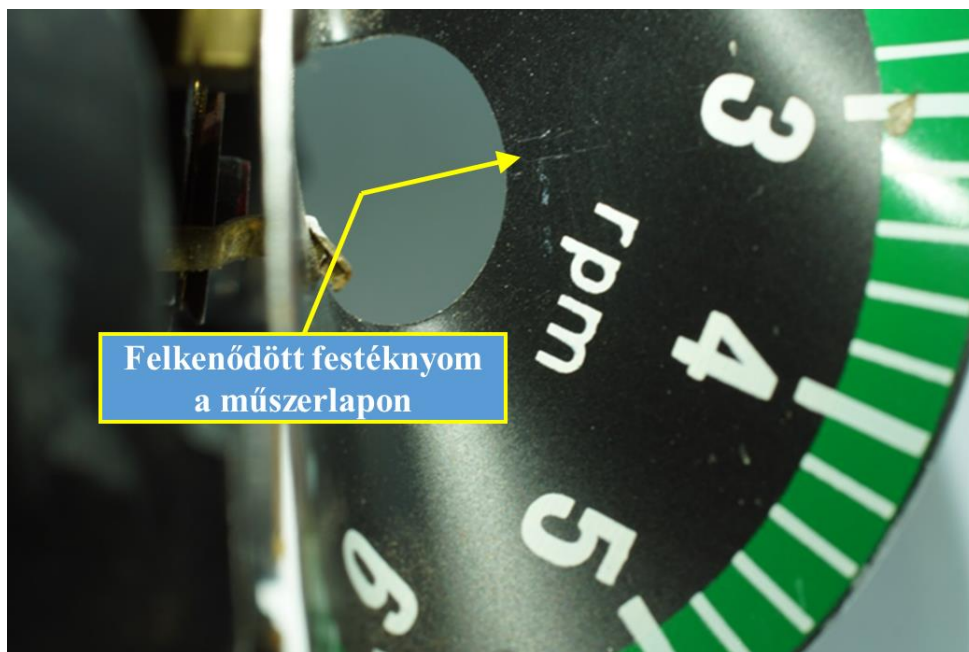
A Vb 2019.07.29-én megvizsgálta a fordulatszám-mérő műszert. A műszerfalba épített berendezés a becsapódás következtében megsérült. A műszerlap egy markáns él mentén meghajlott, ennek az élnek az iránya a műszer számlapján a 0-6000 1/min irányba mutat. A műszer mutatója fehérre festett lemez volt, ami a beütés következtében letört és a szemlék alkalmával nem volt fellelhető. A mutató tengelye szabadon elforgatható, mozgását a szokott mozgás tartományában csak a sérült lemez korlátozza. A beütéskor eltört mutató fehér festéke felkenődött, nyomott hagyott a műszerlapon. A felkenődési nyom a mutató tengelyétől a 2900-3000 1/min fordulatszám irányok felé mutatnak (7. ábra), ezért a Vb véleménye szerint a becsapódáskor a fordulatszám-mérő műszer 2900~3000 1/min fordulatszámot mutatott.

7. ábra: a fordulatszám-mérő számlapja
