Az esemény ismertetése

Esemény besorolása:	légi közlekedési baleset			
Esemény időpontja:	2018.11.30., 12:36 LT ¹			
Esemény helye:	Sárvár észak 2,5 km; Magyarország			
Légi jármű típusa, lajstromjele:	Scottish Aviation SK-61 BULLDOG, HA-TVD			
Légi jármű gyártási éve, sorozatszám:	1972, BH 100-176			
Hajtómű típusa:	Lycoming IO-360-A1			
Repülés célja:	Nem-kereskedelmi (magán célú helyi)			
Személy(ek)	száma:	személyzet 1	utás 0	más érintett 0
	sérült:	életét veszítette	-	-
Rongálódás:	légi jármű: megsemmisült 3. fél: elektromos vezeték leszakadt, egy villanyoszlop eltört			
Parancsnok jogosítása, képesítése:	PPL(A) ² , SEP(land) ³			
Parancsnok kora, állampolgársága:	65 éves, magyar			
Parancsnok repülési tapasztalata	összes	parancsnokként	utolsó 90 nap	utolsó 7 nap
repült óra:	kb.200 óra	kb.160 óra	nincs adat	nincs adat
Információ forrása:	bejelentés, helyszíni szemle, tanúk meghallgatása

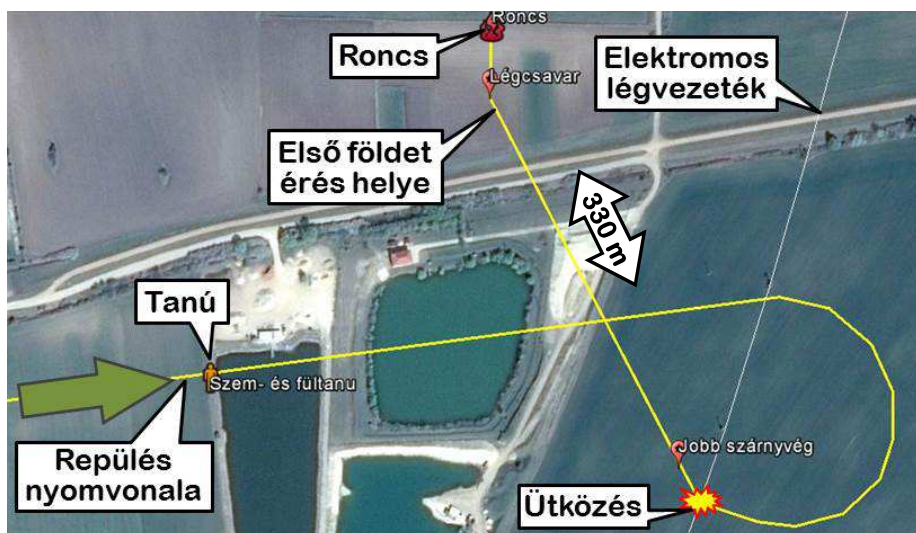
A pilóta gépével a szombathelyi repülőtérrel szállt fel, kedvtelési célú repülésre. A tanú elmondása szerint Sárvártól északra, néhány méteres magasságban manőverezett, majd a légi jármű a jobb szárnyával nekiütközött egy Sárvár és Rábapaty község között húzódó magasfeszültségű villanyvezetéknek. Az ütközés következtében a légi jármű jobb szárny harmada csűrővel együtt leszakadt, valamint a magasfeszültségű kábel is elvált több tartóoszlopról. Ezt követően a légi jármű még kissé megemelkedett, majd a Sárvártól 2,5 km-re északra elterülő mezőgazdasági területre csapódott. A baleset következtében a légi jármű pilótája életét veszítette, a légi jármű teljesen összeroncsolódott.

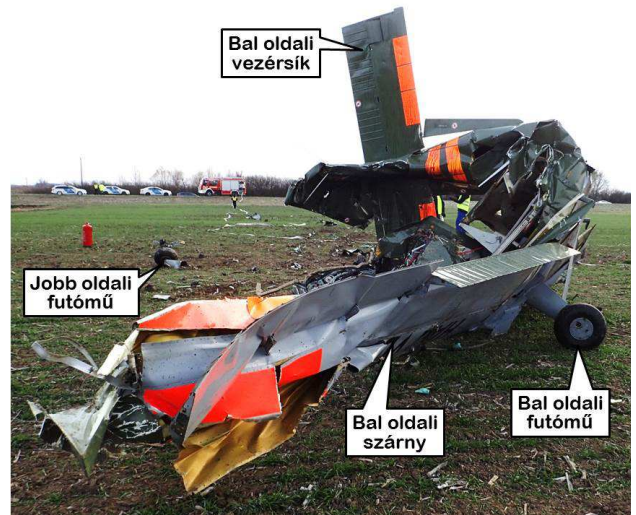
A légijármű Sárvár településtől északi irányban 2,5 kilométerre ért földet. A talajon megpördülve a törzs hátsó része derékszögben elcsavarodott, és felfelé szinte teljesen félbehajlott. Légcsavarja leszakadt. A roncs mintegy 40 méternyi földi mozgás után orrára billenve került nyugalomba. Szárnyai deformálódtak, jobb oldali futóműve leszakadt. A heves pörgés során kiszabadult műszerek és egyéb alkatrészek 20 méteres körzetben szóródtak a földi mozgás nyomvonalára körül.
