## Az esemény ismertetése

| <b>Esemény helye:</b> | Esztergom repülőtér (LHEM) | | | |
| <b>Légi jármű típusa, lajstromjele:</b> | AT-3R100, HA-BHL | | | |

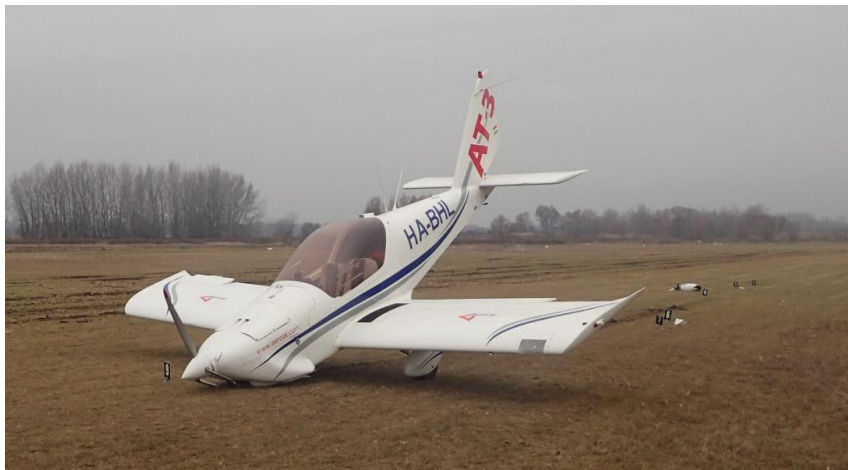
másodpercen keresztül visszazabályzott fordulattal, alapjáraton üzemelt a megállásig. Leszállás során kitört az orrfutó, a légszárny belevért a talajba, tollai roncsolódtak és a légi jármű az orrára bukva került nyugalomba.

Az eset kapcsán a repülőgép jelentős mértékben sérült. Az orrfutó kitörésén túl a légi jármű légszárnyjának mindhárom tolla roncsolódott, a motorburkolat és az orrkúp összetört, valamint a motortartó felfüggesztés is sérült (1. ábra). A légi jármű a repülőtér 20-as jelzésű futópályáján, a küszöbtől 260 méterre került nyugalomba.

1. ábra: Az eseményben érintett légi jármű (HA-BHL)
