ZÁRÓJELENTÉS

2019-0305-5

Vasúti baleset / Kisiklás

Soroksári út rendező (418. váltó)

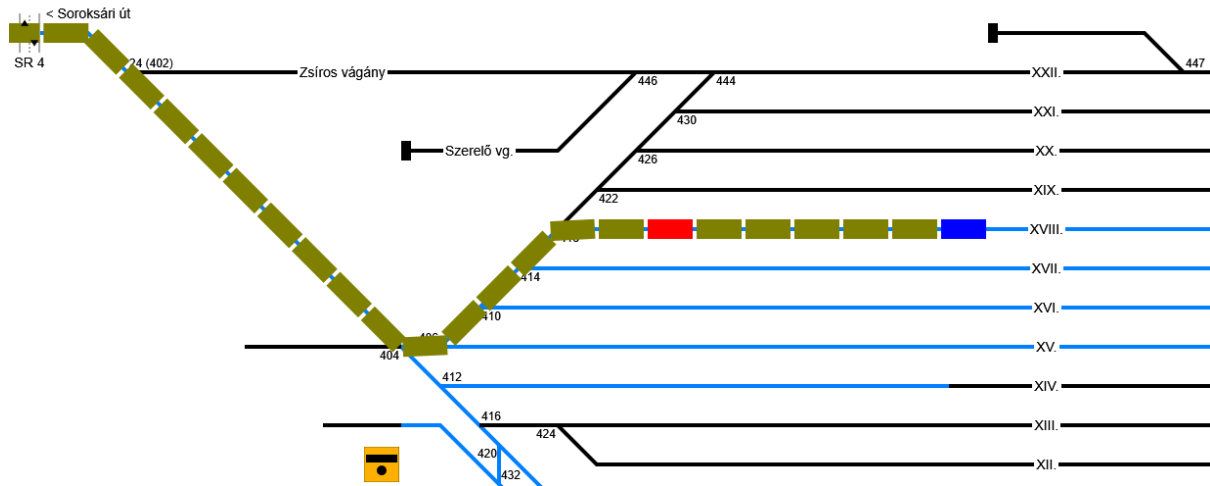
A helyszíni szemle megkezdésekor a vonat a 3. ábra szerint állt az állomáson: a hetedik kocsí egy forgóvázal kisiklottan, koordináták alapján mérve 46 méterrel a 418. kitérő keresztezési része után.

3. ábra: a vonat az állomáson megállás után, vörössel jelölve a kisiklott kocsí

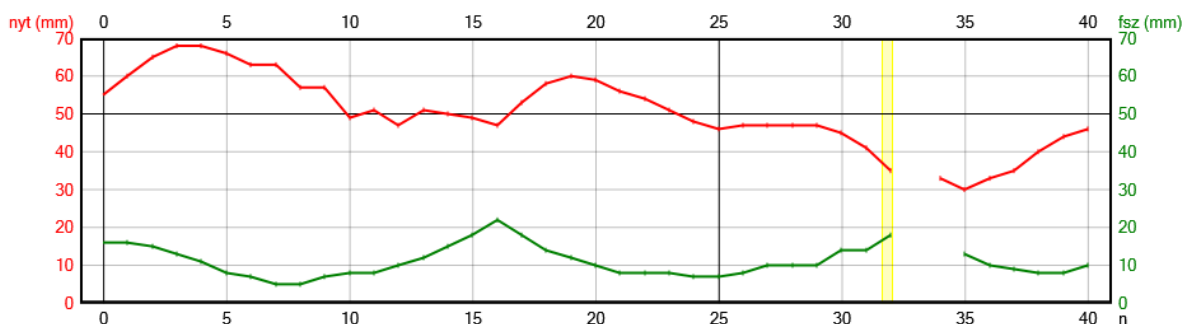
A kisiklás helyén a kitérőben a Vb nyomtávvaltozási hibát állapított meg (gyors nyomtávcsökkenés), amit a pályafelügyeleti rendszer nem tud kiszűrni; a járműnél futásbiztonsági hiba nem volt.

6. ábra: a vágány Vb jelenlétében mért adatai, aljként ábrázolva (vörös: nyomtáv, zöld: fekszint, jelölés: felkapás helye, adathiány: keresztezés)

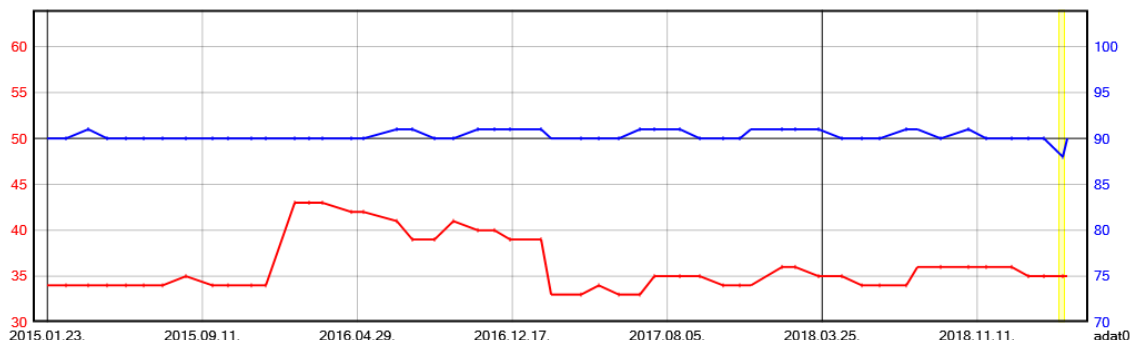
7. ábra: a kitérőmérési adatok 2015 óta
(vörös: nyomtáv a keresztezés elején, kék: vezetéstáv a keresztezésnél,
jelölés: a balesetvizsgálók mérése)

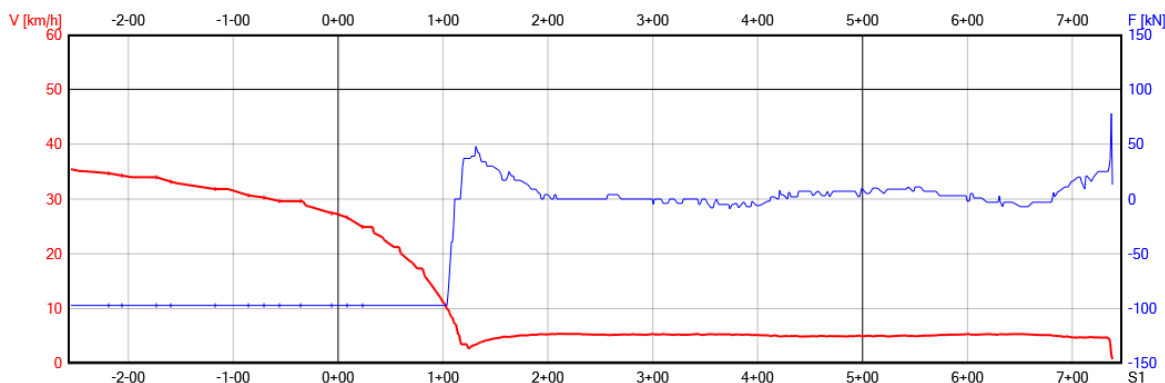
A mozdony adatrögzítőjének kiolvasását az üzembentartó végezte. A regisztrátum útarányos képét a 8. ábra mutatja be. Az adatrögzítő időadatai 58 perccel kevesebbet mutattak a valós időnél.

8. ábra: a mozdony menetíró regisztrátuma
(vörös: sebesség, kék: vonóerő)

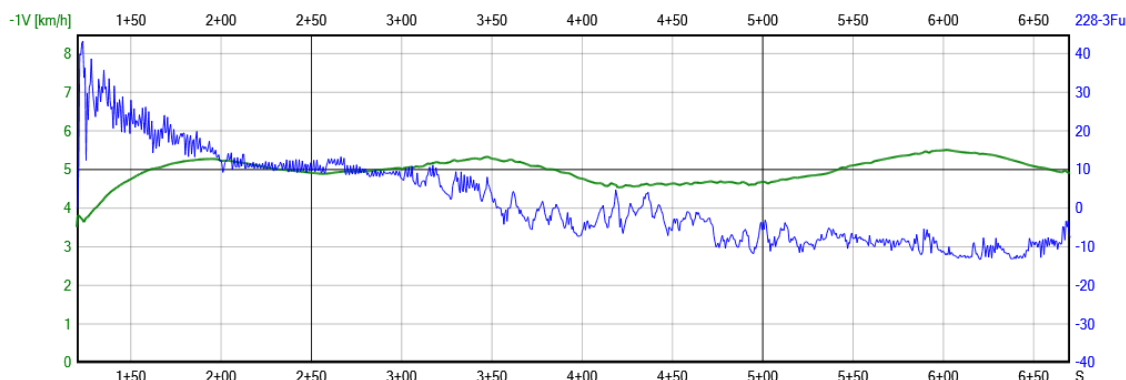
A modellezés azt a megállapítást adta, hogy a kisiklott kocsin számított ütköző-vonóerő ugyan ingadozik, de csak ± 10 kN szűk tartományban, ami bőven alatta marad a más mozgáshelyzetben is üzemszerűnek (11. ábra), ezért nem valószínű, hogy ez a körülmény kisiklással összefüggésbe hozható lenne.

11. ábra: valós vonóerő alapján szimulált sebesség (zöld) és ütköző-erő a hetedik kocsin (kék)

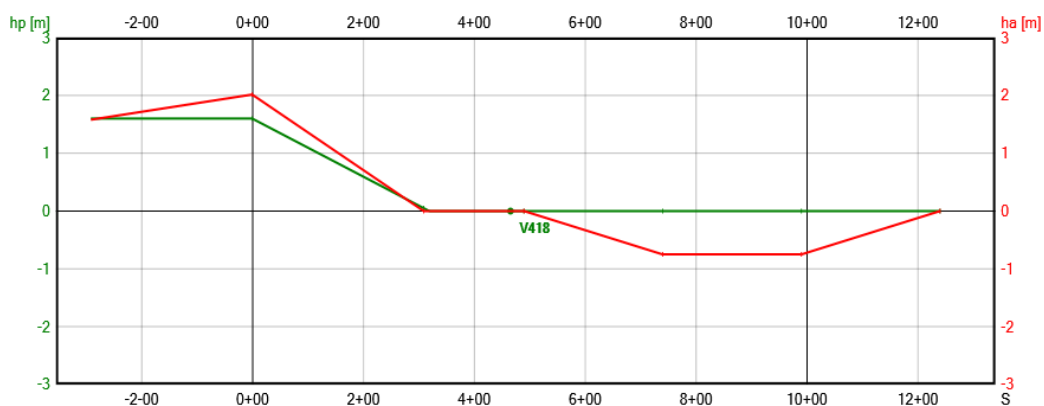
A pályafenntartási szervezettől kapott, és az ÁVU-ban szereplő lejtviszony adatok egymástól eltérnek (1.4.2). A Vb előállította a két adatforrás alapján a vágány hosszszelvényét, melyeket a 12. ábra mutat be. Az ÁVU adatai esetében annyiban becslésre volt szükség, hogy a vágány völgszerű alakzatának határpontjai nincsenek az utasításban megadva.

12. ábra: Soroksári út rendező számított hossz-szelvénye
zöld: pályafenntartás adatai alapján, vörös: ÁVU adatai alapján
 az útszála Soroksári út rendező szelvényezését követi, nullpont Soroksári út 22. sz. váltó

Az eltérés érinti a forgalmi szabályokat is, a kétféle adatforrás alapján pl. a jármű megfutamodás elleni védekezés terén eltérően kellene eljárni.
