## Az esemény ismertetése

| <b>Esemény helye:</b> | Békéscsaba Repülőtér (LHBC) | | | |
| <b>Légijármű típusa, lajstromjele:</b> | PIPER-PA-46-310P, D-EAAB | | | |

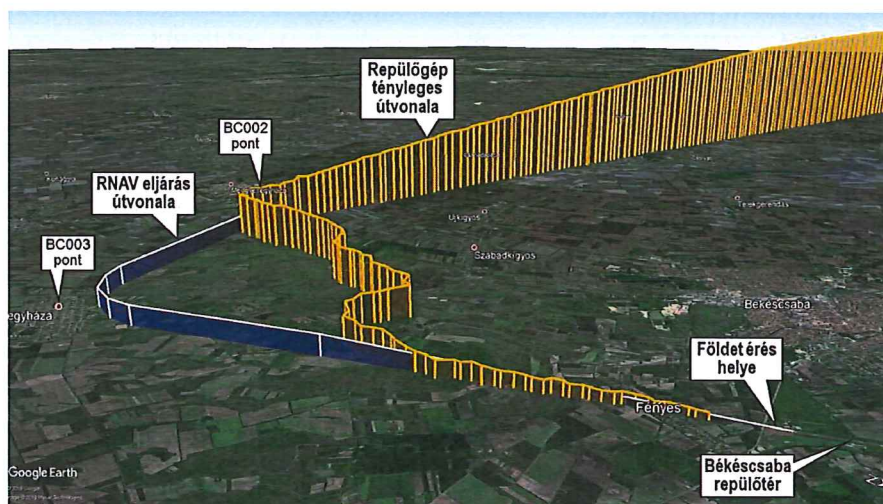
A pilóta 15:30-kor szállt fel Osnabruck-ból. Előtte Békéscsaba repülőtéréről telefonon és SMS-ben arról tájékoztatták, hogy ott a repülésre kedvezőtlen az időjárás. Ennek ellenére a repülési terven nem tüntetett fel kitérő repülőtér. Békéscsaba repülőtér RNAV<sup>7</sup> 35R műszeres megközelítése során az előírt eljárás útvonaláról (ábra⇒) letérve a BC003 pont helyett már a BC002 pontnál a repülőtér felé fordult, így nem a futópálya

tengelyvonalában, hanem ahhoz ferde szögben közeledett. A repülőtértől mintegy 8 km távolságban ezt az eltérést a műszerrepülésben szokatlanul durva, 90 fokot meghaladó fordulókkel próbálta korrigálni. Nem tett kísérletet az elhibázott megközelítés megszakítására, átstartolásra. A radar adatok szerint a repülőtértől mintegy 5 kilométerre végül sikerült megközelítenie a 35R futópálya meghosszabbított középvezetékét. Repülési pályája azonban 60-70 méterrel magasabban volt a követni szándékozott eljárásnál. Ez a magasság eltérés egészen a repülőtér déli oldalán futó 44-es főút vonalának megközelítéséig meg is maradt. Szemtanú szerint innen a repülés pályája lényegesen meredekebbé vált, és az is maradt egészen a pályaküszöb előtt kétszáz méterrel bekövetkezett földet érésig. A hóban az orrfutó kitörött, a repülőgép orra a földnek ütközött, légszavarja megrongálódott, majd mintegy száz méternyi csúszás után bal felé keresztbe fordulva állt meg.

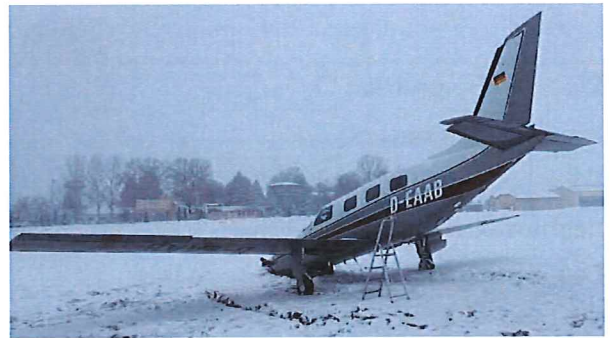
A repülőgép a hóval borított repülőtér területén a 35R pálya küszöbe előtt mintegy száz méterrel kitörött orrfutóval, orra billenve és balra keresztbe fordulva állt meg. Mögötte mintegy száz méter hosszban kerék és csúszás nyomok, valamint a gépről lehullott törmelék volt. Az orrfutó és a légszavar erősen, az orr többi része könnyebben sérült.
