ZÁRÓJELENTÉS

2019-0488-5

Vasúti baleset / Tűzeset gördülő állományban

Aszófő és Balatonakali - Dörgicse (Örvényes mh.)

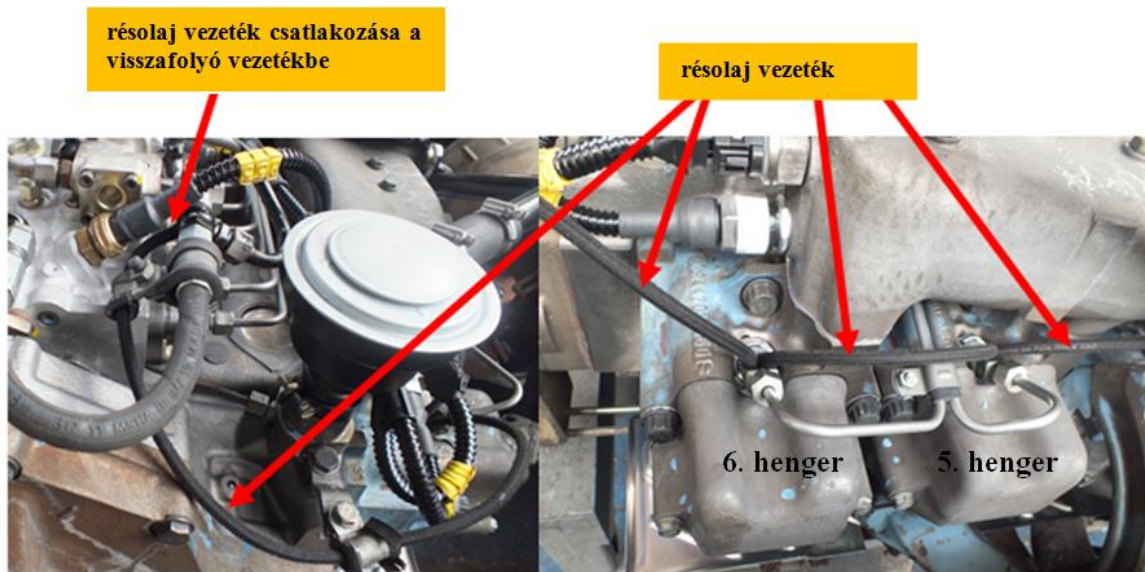
4. ábra: résolaj vezeték elhelyezése

A befecskendező szivattyú által szállított gázolaj a magasnyomású csöveken keresztül a hengerenkénti porlasztókhoz jut. A felesleges gázolaj visszafolyó vezetéken keresztül a gázolajtartályba kerül vissza, egy visszacsapó szelep közbeiktatásával. A porlasztóknál keletkezett résolajat a textilborítású, gumi üzemanyagcső vezeti el a gázolaj visszafolyó ágba. A résolaj vezeték az 1-6. porlasztókhoz csatlakozik a porlasztó csőcsonkjaira, a 6-os henger után a visszafolyó ágba csatlakozik. A résolaj vezeték elhelyezését a 4. ábra mutatja egy felújított motoron.

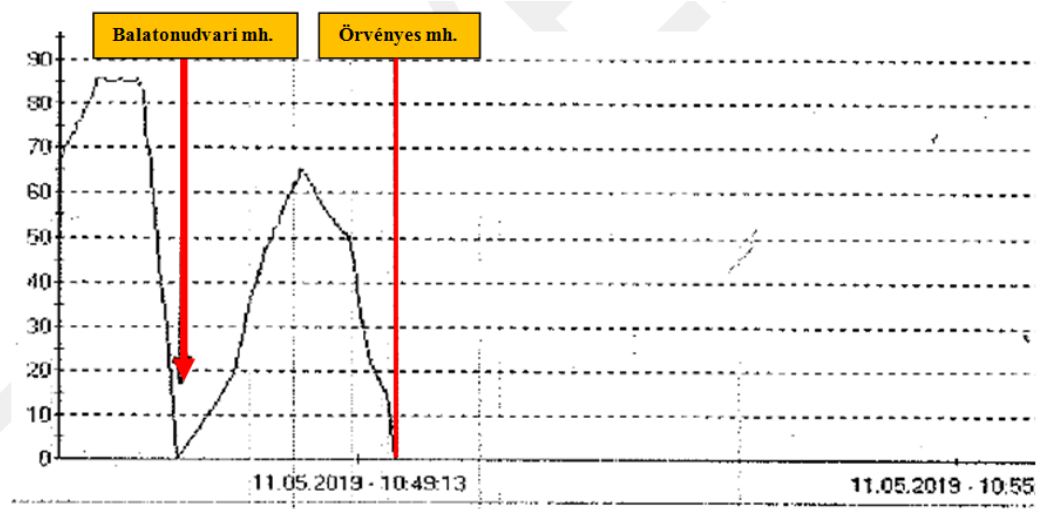
5. ábra: a motorkocsi menetíró regisztrátum részlete

A motorkocsikon Deuta KWR6 típusú adatrögzítő és Mozdony Fedélzeti berendezés jól működött, amelyeknek az adatai kiértékelhetők voltak. Az MFB időadatai + 7 perc 24 másodperc a DEUTA KWR6 –hoz képest.

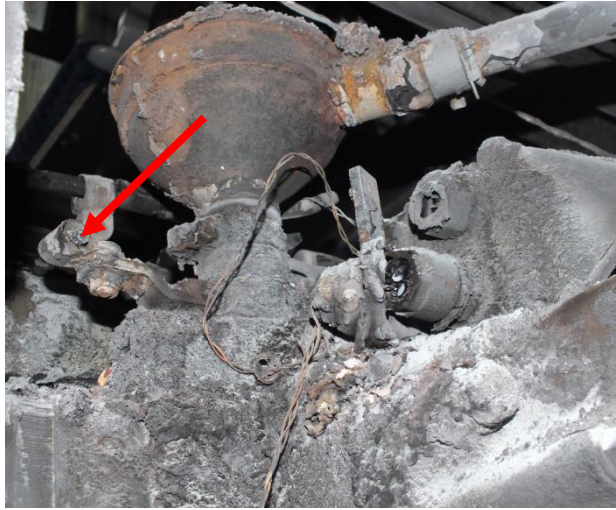
<p>A résolaj vezeték megsemmisült a tűzben.</p>

<p>6. ábra: a tűz nyomai dízelmotoron</p>
<p>Az alvázon lévő csövek, vezetékek a tűzben megégték.</p>

A gázolaj a visszafolyó rendszerből a szabadba került és a kipufogó hőjétől meggyulladt. Ezt követően a résolaj vezeték a tűzben megsemmisült.

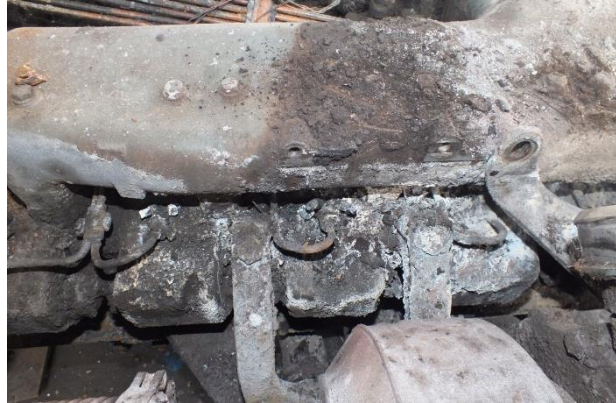
- a résolaj vezeték nyomvonalán égési nyomok.

11. ábra: 3-4. hengernél égésnyom a turbófeltöltő mellett

A menetközben az alváz alatt keletkezett légáramlás hatására a gázolaj és a levegő keveréke a kipufogórendszer felé (beleértve a turbófeltöltőt is) sodródott és ott meggyulladt. A turbófeltöltő turbinaháza részben el van látva hővédő lemezzel, de ennek ellenére a 3, 4 hengereknél volt a legnagyobb égésnyom. A résolaj vezeték a tűzben megsemmisült, ezért annak a tűz előtti állapota nem meghatározható, azonban a csatlakozási pontjain a vezeték maradványai azonosíthatók voltak, ott rendellenesség nem volt megállapítható.

A kipufogó csőrendszer szigetelés vagy tűzvédő lemez nélkül történő elvezetése a dízelmotor gázolaj csövei előtt, nagy kockázatot hord magában, a magasnyomású porlasztócsövek és a résolaj csövek közelsége miatt.

- a) a 426 sorozatú járművek tűzérzékelő, tűzjelző berendezéssel történő felszerelése,
- b) a kipufogórendszer csöveinek hővédő elemmel történő felszerelése.
