# ZÁRÓJELENTÉS

Tecnam P2002JF Sierra, HA-BDG

LHEM, esztergomi id. Rubik Ernő Repülőtér, 2019. július 6.

2019-0543-4

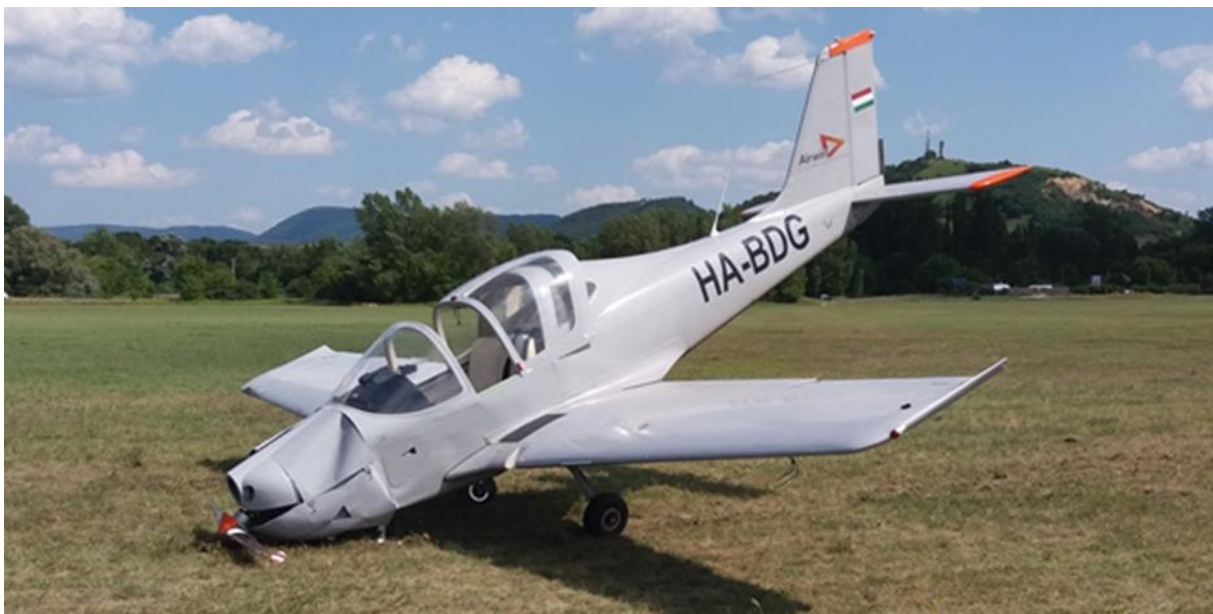
2019. július 6-án útvonalrepülésről visszatérve a HA-BDG lajstromjelű Tecnam P2002JF Sierra típusú repülőgép orrfutója a leszállást követő kigurulás során összecsuklott. A repülőgép a motorburkolaton csúszva került nyugalmi helyzetbe. A fedélzeten tartózkodó oktató és növendéke nem sérültek, de a légijármű jelentősen megrongálódott.

1. ábra: A légijármű helyzete az eseményt követően

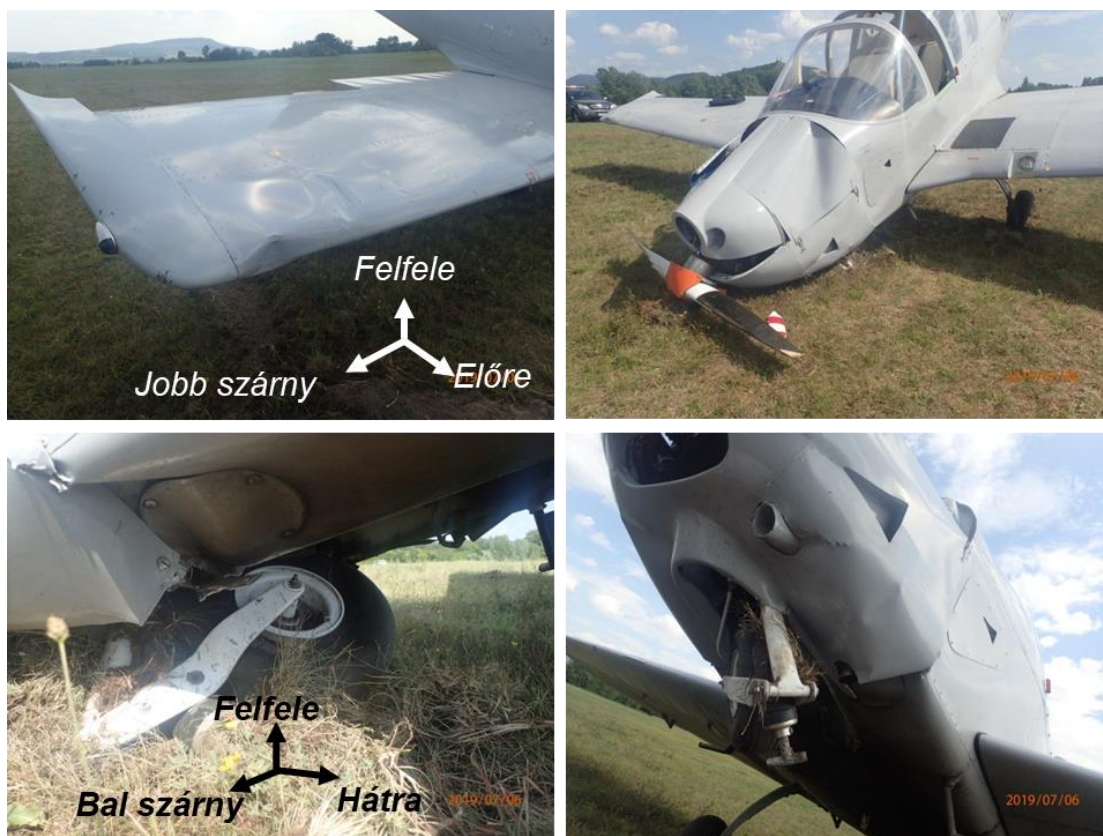
Az esemény következtében a repülőgép jelentősen megrongálódott. A jobb szárnyvégen a talajjal ütközés nyomai láthatóak, az orrfutó a törzs alá begyűrődött, a légcsavarkúp sérült, a légcsavar mindkét tolla eltörött, továbbá a motorburkolat deformálódott (2. ábra).

2. ábra: A repülőgép sérülései

A felső motorburkolat eltávolítását követően láthatóvá vált az orrfutót tartó rácsszerkezet (ami egyben a motorágy is), valamint a tűzfal jelentős deformálódása.

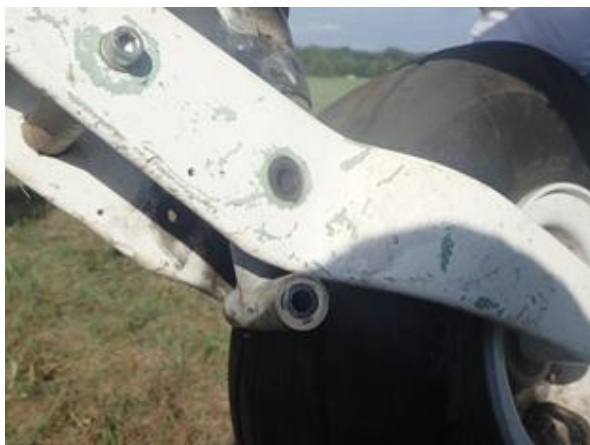
Az orrfutó vizsgálata során megállapítható volt, hogy hiányzik az orrfutó kerék villáját és a rugóstagot egymáshoz rögzítő csavar. A rögzítő csavar hiánya a rugóstag elmozdulását okozta (3. ábra).

3. ábra: A rugóstag elmozdulása

A Vb az orrfutó összecsuklásával járó esemény közvetlen okát a rugóstagot az orrfutó kerék villájához rögzítő csavar törésére vezette vissza. A Vb az eredetileg bal oldalon elhelyezkedő csavarfej leszakadását vélelmezi, mert ahogy a csavar a vibráció következtében a terhelés nélküli orrfutó perselyében el tudott mozdulni, a csavaranya (vagy az alatta elhelyezett alátét) fényes nyomot hagyott az orrfutó kerék villa jobb oldalán. A repülés során a fellépő vibráció hatására a csavar a kb. 60 mm hosszú perselyből jelentős mértékben vagy teljesen kirázódott. Valószínűsíthető, hogy a rögzítő csavar legkésőbb az orrfutó földetérésekor kiesett a perselyből, majd ahogy a sebesség csökkenésével, illetve a főfutó kerekeinek fékezésével az orrfutó egyre nagyobb függőleges irányú terhelést kapott, a rögzítő csavar nélküli orrfutó kerekének villája között a rugóstag átcsúszott. A rugóstag hiányában az orrfutó kerék a villával együtt az orrfutó szárig felhajlott. Az orrfutószár a talajnak ütközött, majd ahogy a talajt túrta maga előtt, az orrfutószáron ébredő erők hatására az orrfutószárat tartó rácsszerkezet többszörösen deformálódott.

A Vb álláspontja szerint a csavarfej törése lehetett anyaghibából eredő fáradásos törés, illetve a csavar esetleges túlhúzásából eredő megfolyás következtében a keresztmetszet gyengülése is vezethetett a csavar töréséhez. Azonban a törés oka a csavar vizsgálatának hiányában nem állapítható meg egyértelműen.

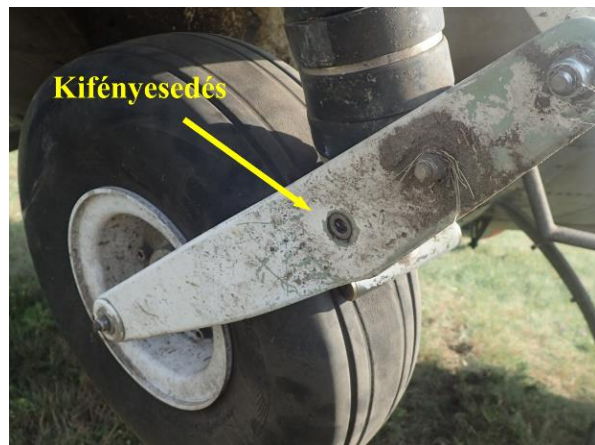
Az orrfutó kerék villa külső vizsgálata során megállapítható volt, hogy a hiányzó csavar furatának jobb oldalán (az anya felőli oldalon) fényes nyom volt látható (4. ábra), azonban a villa bal oldalán (a csavarfej felőli oldalon) nem voltak fényes nyomok.

4. ábra: Az anya felőli oldal
