IDŐKÖZI JELENTÉS

2019-057-6

Nagyon súlyos víziközlekedési baleset
Ütközés / Süllyedés

Budapest, Duna folyam 1648,7 fkm

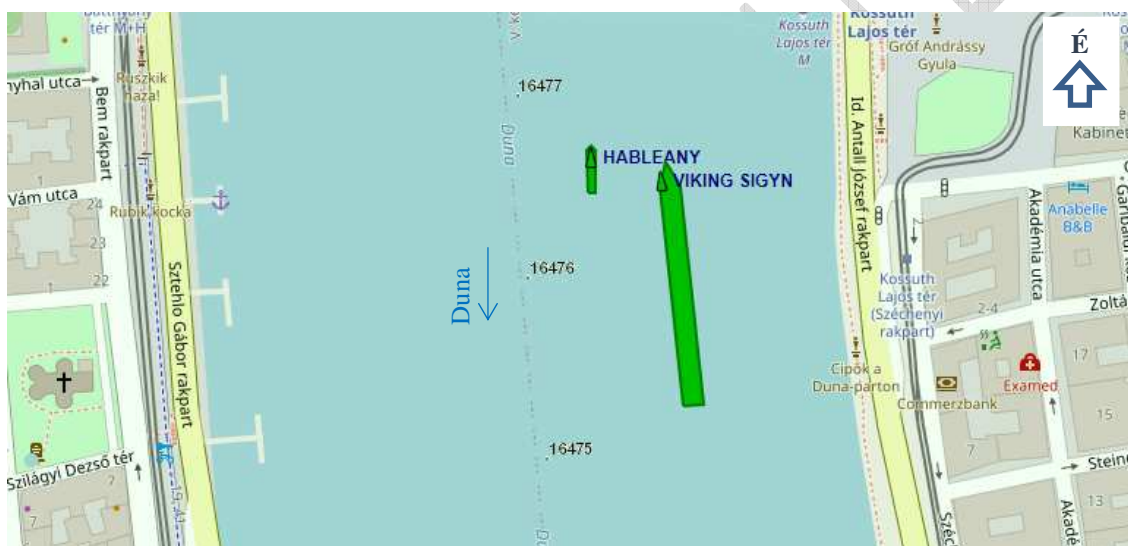
Ugyanebben az időben a *Viking Sigyn* kabinos személyhajó is elindult hegymeneti irányban, a Lánchíd felett levő, bal parti „Akadémia” kikötőpontonról. A *Viking Sigyn* elindulása után a bal part mellett haladt csökkentett, 1,7-2,2 km/óra sebességgel. A *Hableány* személyhajó 20 óra 56 perckor megelőzte a *Viking Sigyn* kabinos személyhajót úgy, hogy annak bal oldalán haladt el. Ekkor a *Hableány* termes személyhajó sebessége 7,0 km/óra, a *Viking Sigyn* kabinos személyhajó sebessége 2,2 km/óra volt.

3. ábra: 20:56 a *Hableány* termes személyhajó balról előzi a *Viking Sigyn* kabinos személyhajót (forrás: RSOE Hajóútvonal visszajátszó)

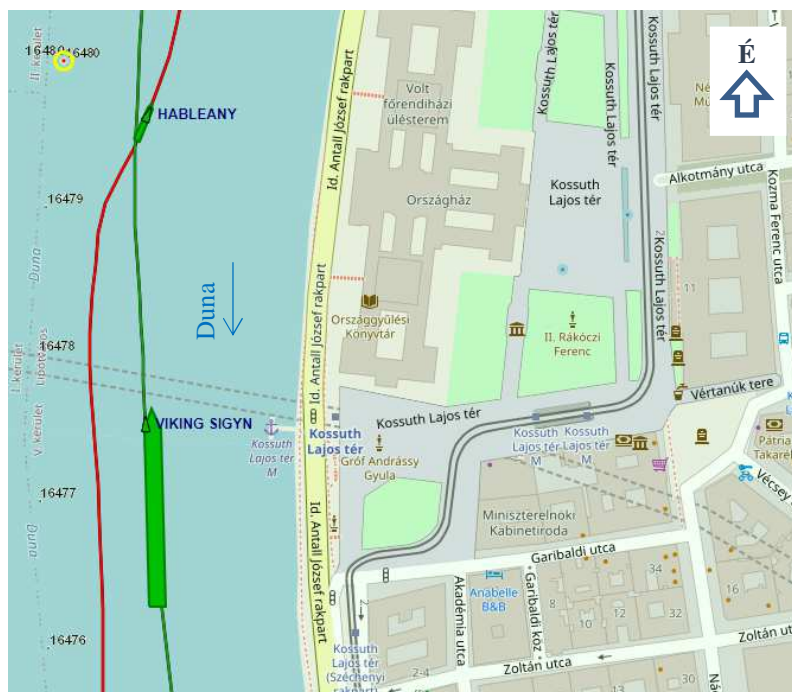
A két hajó közötti sebességkülönbség miatt a hajók gyorsan távolodtak egymástól. A Parlament épületét elhagyva a *Viking Sigyn* kabinos személyhajó gyorsítani kezdett, és megkezdte a Margit híd meghajózásához szükséges menetirány felvételét. Ez idő alatt a *Hableány* termes személyhajó jobbra tartva a bal part felé húzódtott. A két hajó mozgása eredményeként 21 óra 00 perckor a *Hableány* termes személyhajó keresztezte a *Viking Sigyn* kabinos személyhajó útvonalát, és átkerült annak jobb oldalára. A keresztezés idején a két hajó távolsága 190 méter volt egymástól.

4. ábra: 21:00 a *Hableány* termes személyhajó elhalad a *Viking Sigyn* kabinos személyhajó előtt (forrás: RSOE Hajóútvonal visszajátszó)

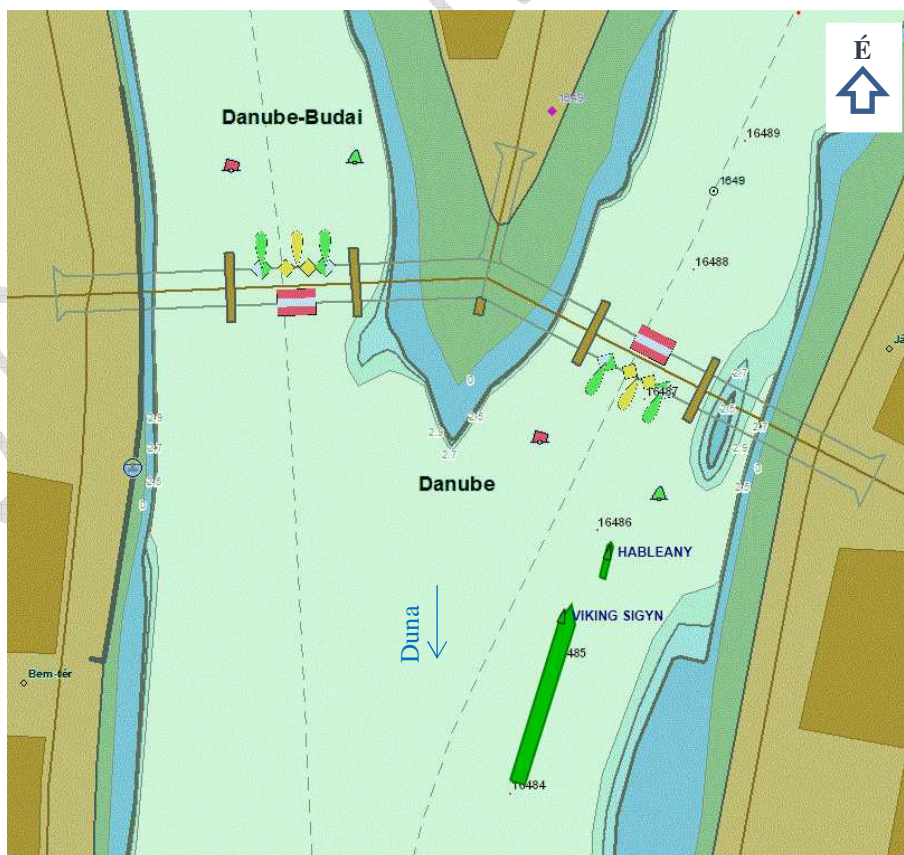
A *Viking Sigyn* kabinos személyhajó folyamatosan növekvő sebessége a híd előtt elérte a 12,4 km/óra értéket, ami már meghaladta a *Hableány* termes személyhajó menetsebességét. A Margit híd megközelítése során a két hajó távolsága folyamatosan csökkent, és azt elérve egyszerre haladtak be a hegymenő forgalom számára kijelölt hídnyílásba.

5. ábra: 21:04 a *Hableány* termes személyhajó és a *Viking Sigyn* kabinos személyhajó párhuzamosan haladva közelít a hídnyíláshoz (forrás: RSOE Hajóútvonal visszajátszó)

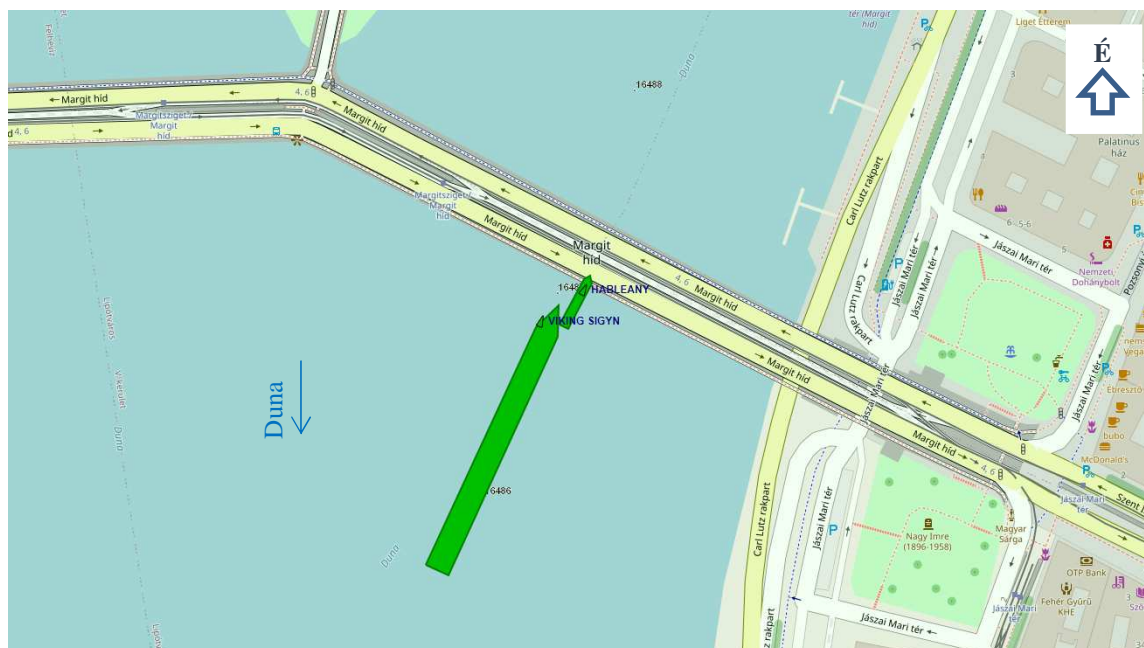
21 óra 05 perckor a két hajó a híd alatt összeütközött. Az ütközés következtében a *Viking Sigyn* kabinos személyhajó maga előtt tolva keresztbe fordította, majd oldalára döntötte a *Hableány* termes személyhajót. A felborult *Hableány* termes személyhajó 7 másodperc alatt elsüllyedt, a nyitott utastereken tartózkodók a vízbe estek, többen a hajó belső utasterében rekedtek. Az ütközés után a *Viking Sigyn* kabinos személyhajó STOP manővert hajtott végre.

6. ábra: 21:05:35 a Viking Sigyn kabinos személyhajó a hídnylásban utóleri a Hableány termes személyhajót és nekiütközik (forrás: RSOE Hajóútvonal visszajátszó)
