ZÁRÓJELENTÉS

**2019-0575-5 és 2019-0840-5
Vasúti baleset / Kisiklás**

**Erdei iskola - Adonisz utca
2019. június 3. és augusztus 1.**

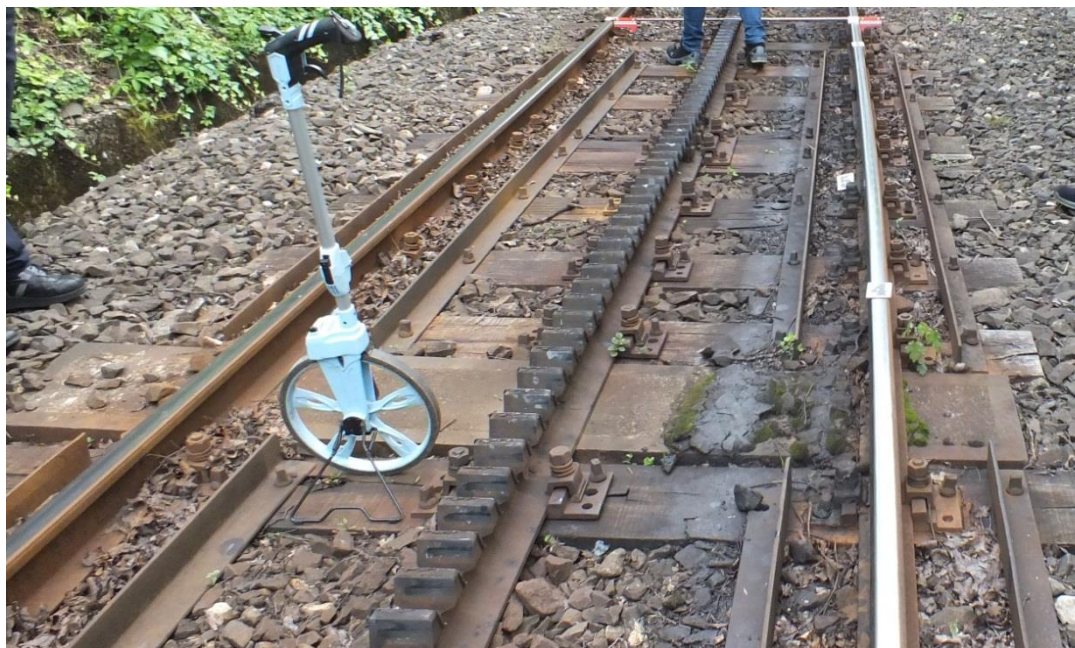
Júniusban az első tengely kisiklásának nyomai a megállás helyét megelőző megtámasztó betontömbhöz (1.4.2, 3. ábra) voltak visszavezetetőek. A jármű a kisiklás után 57 m-t haladt még, a második tengely kisiklása a megállás előtti 1 méteren belül történt.

Augusztusban, az első tengely kisiklásának helye a júniusi kisiklás helyétől néhány centiméterrel tért el.

**3. ábra: a kisiklás helye,
a bal sínszál a betontömbre ülve**

A hivatkozott megtámasztó betontömb a 19. szelvény utáni 47. aljnál van.

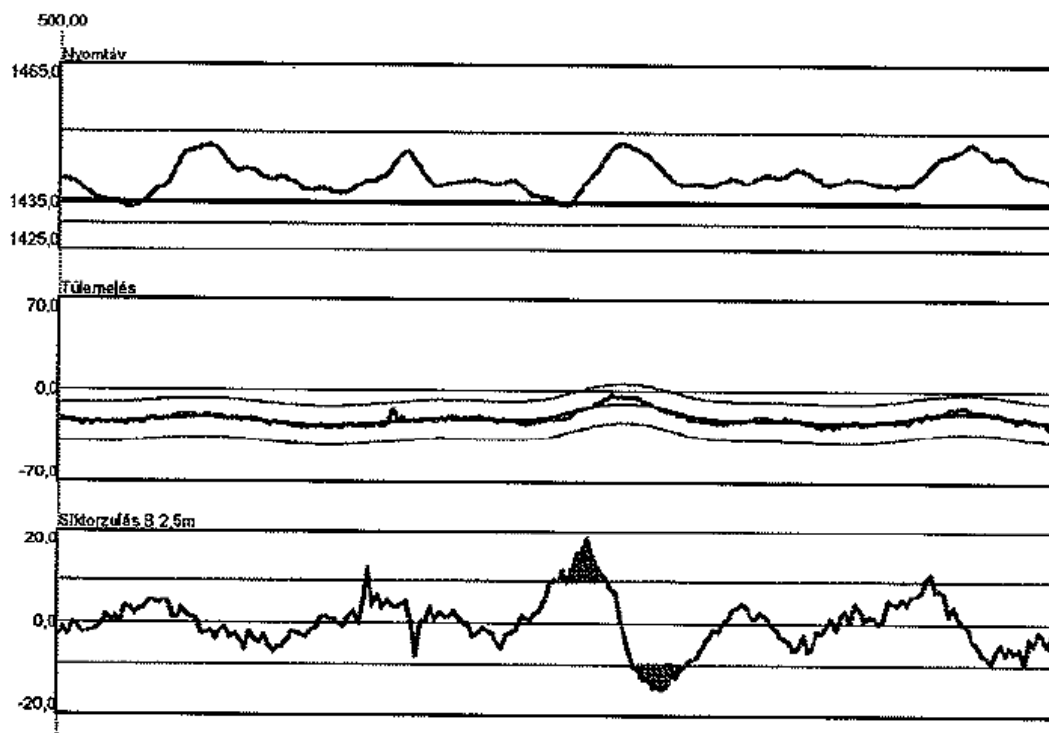
5. ábra: TrackScan mérés diagramja

2019. április 13-án sor került a vágány kimérésére TrackScan berendezéssel (5. ábra). A feltárt hibák kijavítására azonban a kisiklás bekövetkezéséig nem került sor.

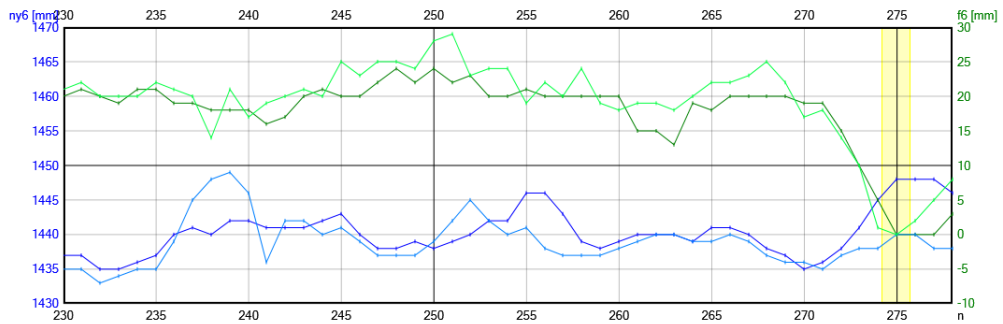
A vágány Vb jelenlétében – már a kisiklások után – mért adatait a 6. ábra mutatja be.

6. ábra: a vágány mért adatai az alj sorszáma függvényében
 zöld: fekszint, kék: nyomtáv, sötét: júniusi, világos: augusztusi kisiklás, háttér: a felkapás helye

A kisiklás környezetében a nyomtáv 1435-1448 mm között növekszik 5 aljközben (1.4.4.). A nyomtáv növekedése határán van a megengedett értéknek mind az aljanként (3 mm), mind a méterenként (4 mm) megengedett érték tekintetében (1.10.1). Hasonlóan a nyomtáv felső határa (1448 mm) is túllépi a megengedett 1435+10 mm-t.

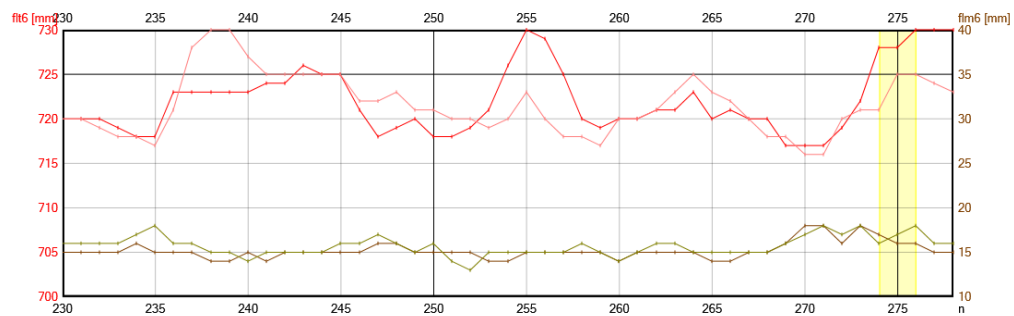
7. ábra: fogasléc-távolság (vörös) és –magasság (barna) az alj sorszáma függvényében
 sötét: júniusi, világos: augusztusi kisiklás, háttér: a felkapás helye

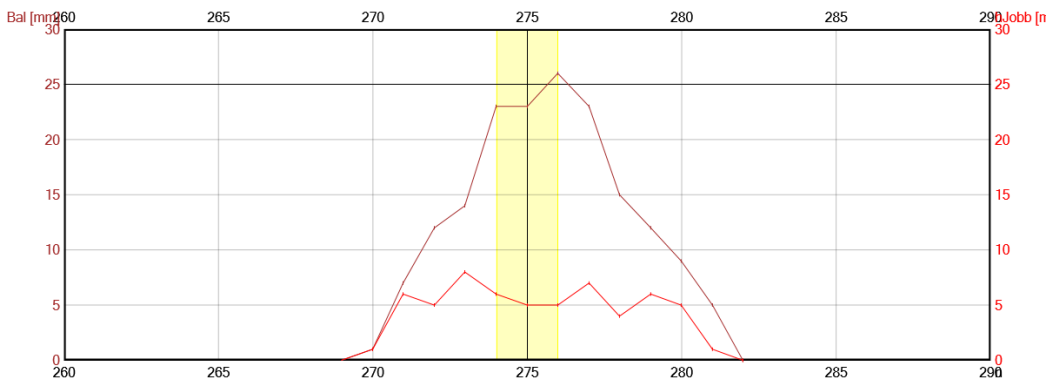
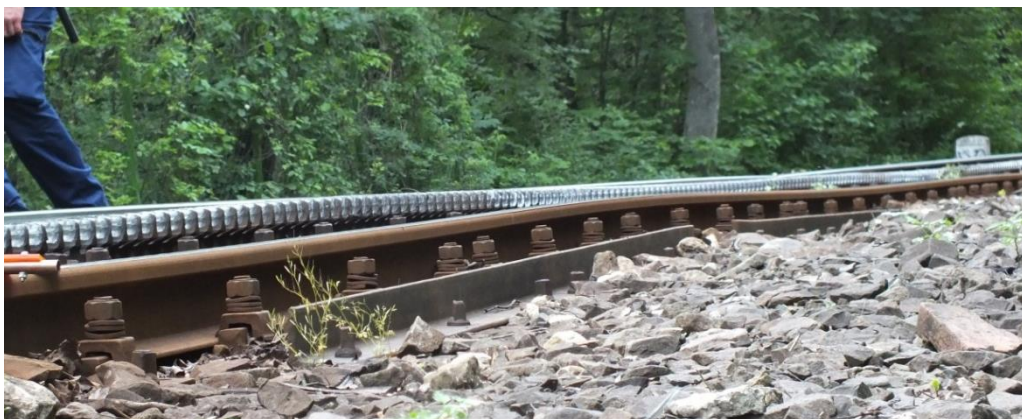
A két sínszál magassági vonalvezetését a Vb szintén megmérte a júniusi kisiklás után (8. ábra, 9. ábra).

8. ábra: a sínszálak magassági vonalvezetése barna: bal, vörös: jobb

9. ábra: a menetirány szerint bal sínszál magassági vonalvezetése
 (nézet a kisiklott vonat menetirányával szemben)

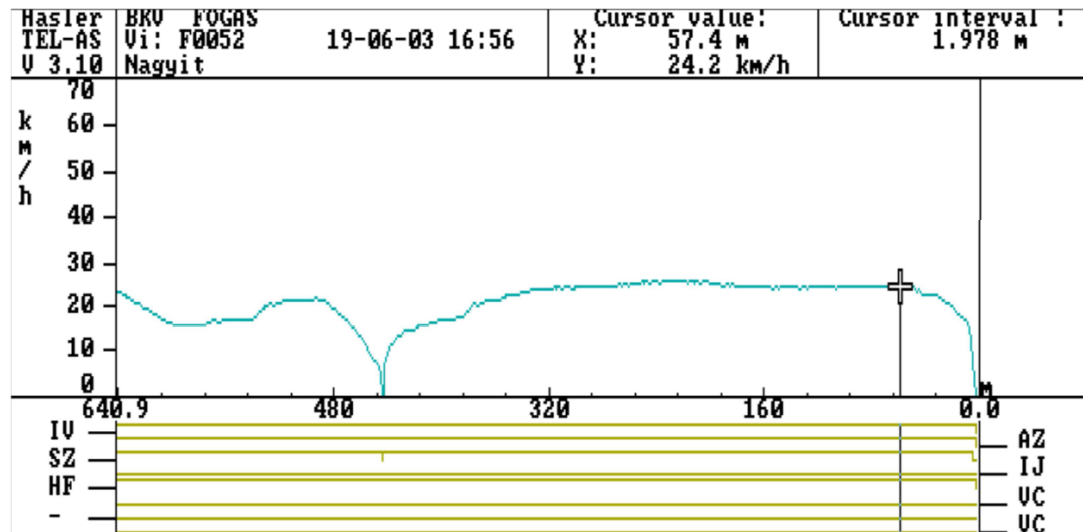
11. ábra: a júniusi kisiklásnál keletkezett menetíró regisztrátum

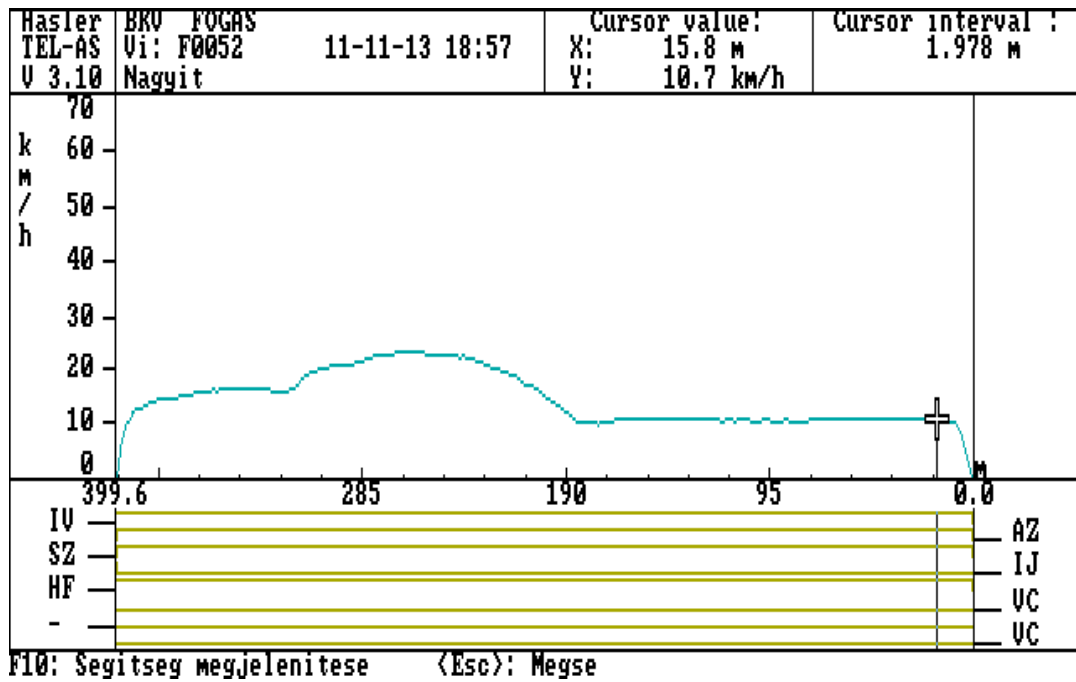
12. ábra: az augusztusi kisiklásnál keletkezett menetíró regisztrátum

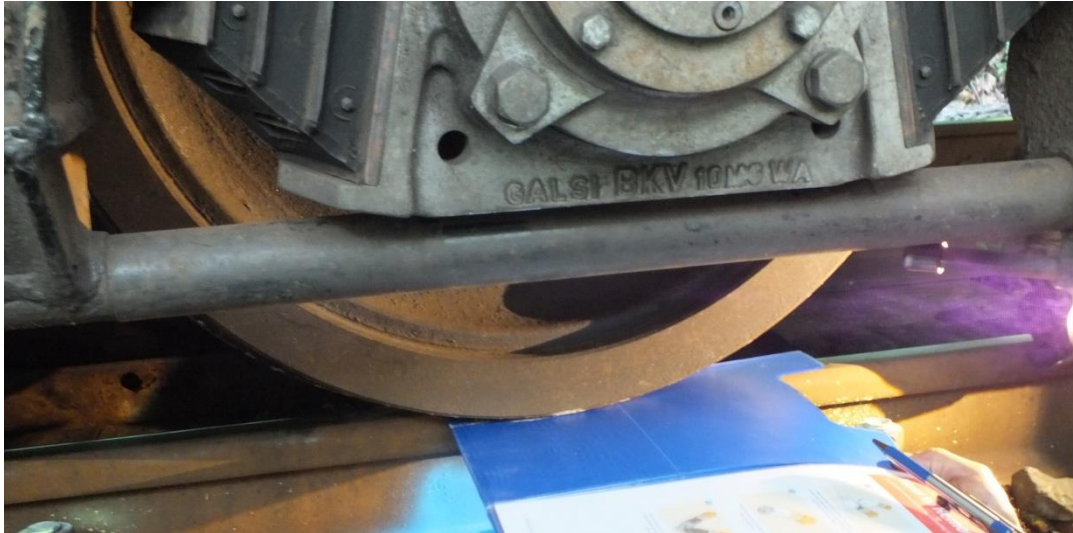
Az augusztusi kisiklás helyszínelése során a vizsgálók a visszaemelt járművel futópróbát tartottak a kisiklás helyén. A jármű kereke a sínről kis mértékben ekkor is elemelkedett (13. ábra).

13. ábra: a mappa az elemelkedett kerék alá volt csúsztatható

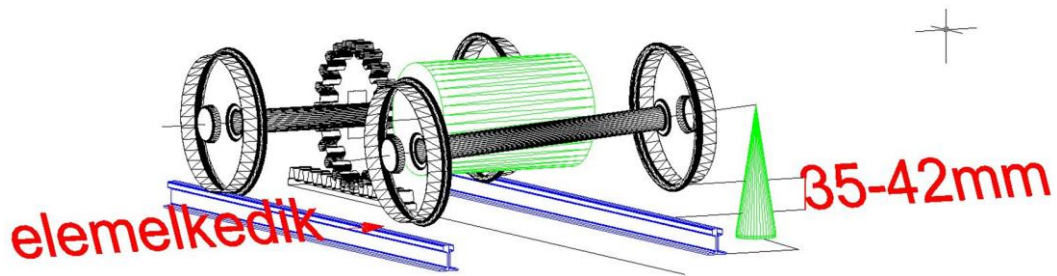
1. A fékezett forgóváz futó tengelyének 21-23 mm emelése esetén a másik tengely azonos oldali kereke elemelkedik.
2. A fékezett forgóváz fékezett tengelyének 30-33 mm emelése esetén a másik tengely azonos oldali kereke elemelkedik.
3. A futó forgóváz első tengelyének 32-35 mm emelése esetén ugyanazon tengely másik kereke elemelkedik.
4. A hajtott forgóváz futó tengelyének 35-42 mm emelése esetén ugyanazon tengely másik kereke elemelkedik (14. ábra).

14. ábra: az eset szempontjából érdekes kisiklás modellje (rajz: BKV Zrt.)

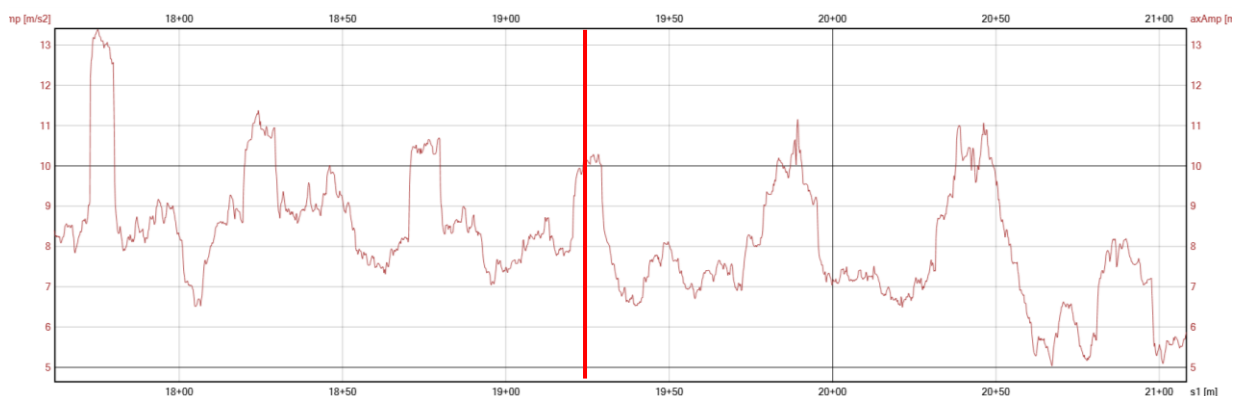
2016-ban a Vb rezgésméréseket végzett a fogaskerekű vasút pályáján (1.16.1). A mostani esemény helyszínén az 53 psz. motorkocsi pályakotrójára helyezett gyorsulásmérő adataiból a rezgések becsült amplitúdóját a 15. ábra mutatja.

15. ábra: rezgésmérés adatai és az aktuális kisiklás helye
