## **ZÁRÓJELENTÉS**

**2019-0637-5**

**Vasúti baleset / Mozgó jármű okozta személyi sérülés**

**Győrszabadhegy**

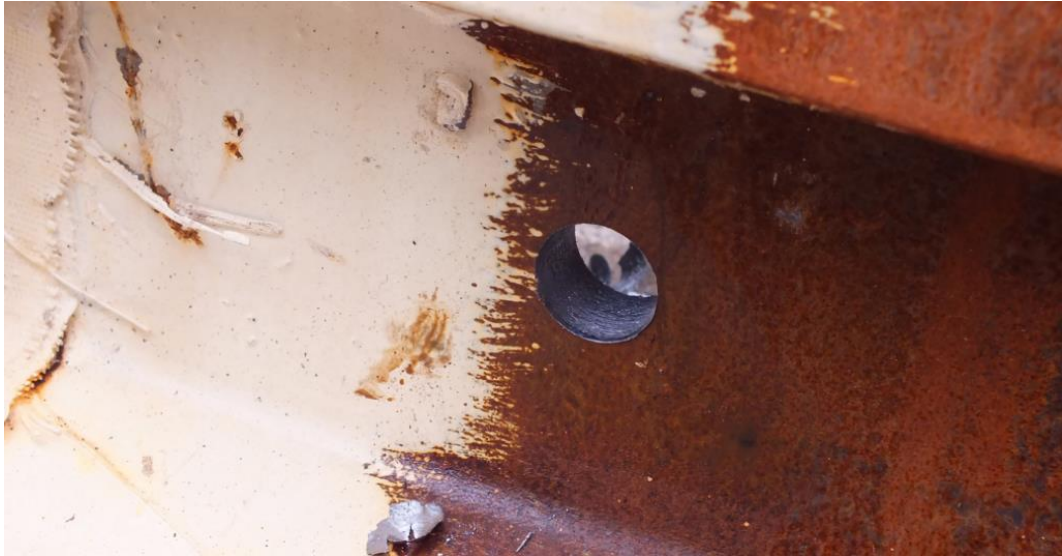
fúrógép eltávolítása után láthatóvá vált, hogy az éppen munkába vett furat készen volt (3. ábra).

**3. ábra: a balesetet szenvedett munkások által elkészített furat a fúrógép eltávolítása után**

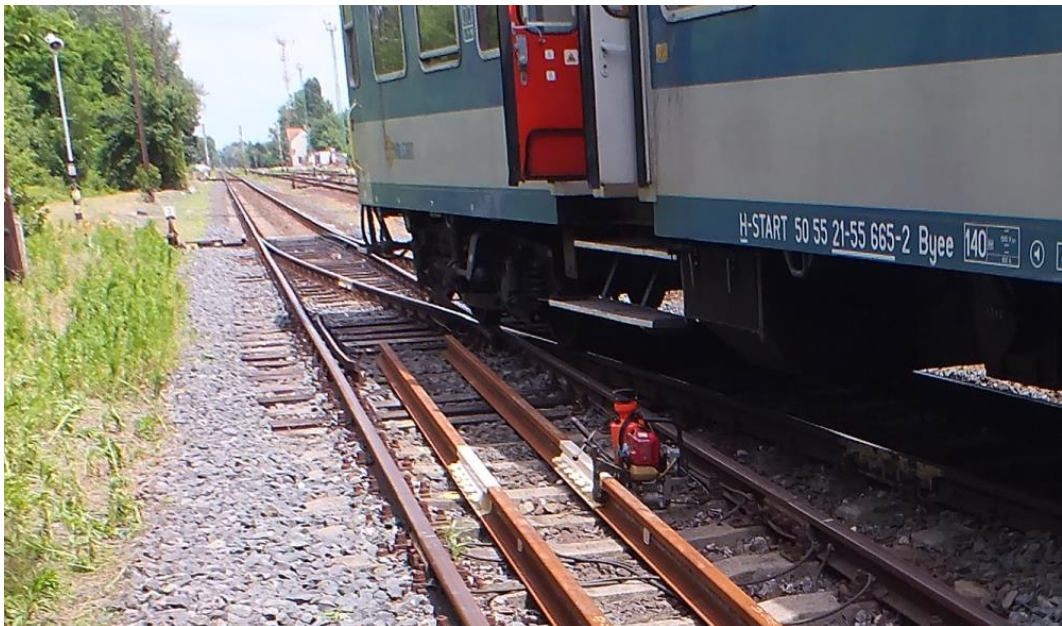
A 9292 sz. vonat szerelvénye a baleset utáni megállási helyén állt az állomás végponti váltóközetében. A IV. vágány meghosszabbítását képező csonkavágány két sínszála között, még a 3. sz. váltó biztonsági határjelzője előtt volt a két szigeteltsín (4. ábra). A

A mozdony eleje a 45+78 szelvényben volt, az utolsó kocsi utolsó tengelye a 3. váltó keresztezési csúcsán állt (4. ábra).

**4. ábra: a munkavégzés helye és a vonat megállása**

A munkavégzés helyének közelében volt azonban hangszórós távbeszélő (4. ábra), visszajelzés lehetőségével együtt. A berendezés a baleset idején jól működött, a helyszíni próbák során a vizsgálatot végzők azt használták is.

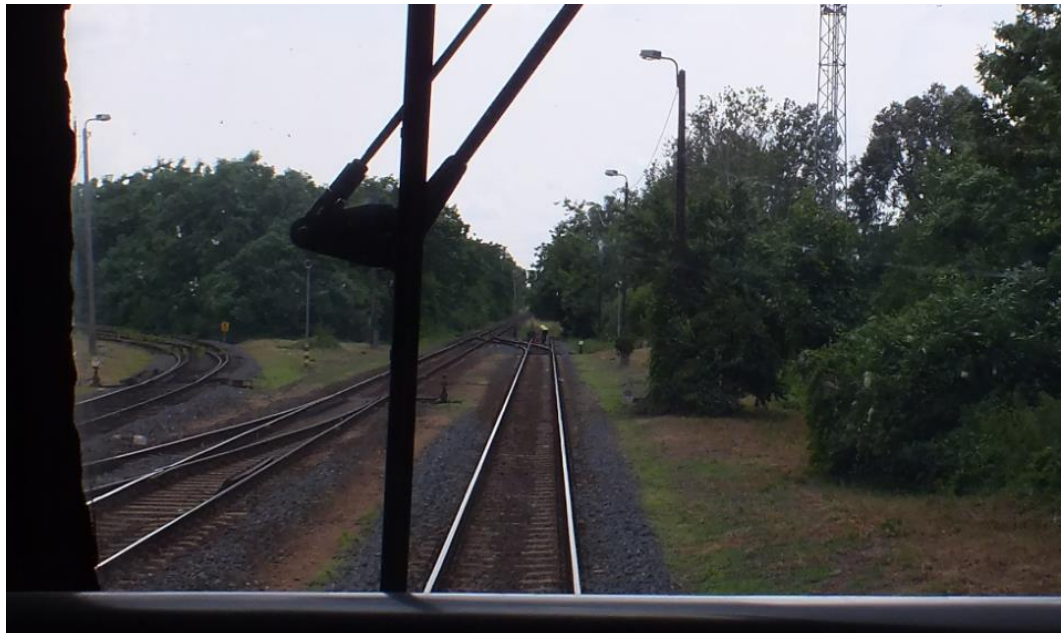
Két fő a mozdonyvezető emlékezete szerint a balesetkori testhelyzetben a fűrógéphez állt, és ténylegesen fűrt is. Eközben a vonat szerelvénye a peron mellől indulva megközelítette a munkahelyet. A Vb a mozdonyról mozgóképen rögzítette a láthatóságot, a fűrógéptől hangfelvétellel a vonat hallhatóságát. A mozdonyvezető feladata volt hangjelzést adni ott, ahol az esetkor is.

- a) Már az indulás helyéről is láthatók voltak a láthatósági mellényben munkát végzők (de a vizsgálók tudatában voltak, mit kell figyelni), közelebb érve jelenlétük fokozatosan egyértelművé vált, majd az is, hogy az úrszelvényben vannak (7. ábra).
- b) Kb. 100 méterrel a munkahely előtt a munkát végzők veszélyes helyzete már teljesen nyilvánvaló volt.
- c) A munkahely előtt egy térvilágítási oszloppal a mozdonyvezető a légsípjal jelzett. Innen – a mozgóképfelvételen a mozdony előtti első látható aljtól kezdve – 42 alj távolságban van a 3. sz. váltó csúcsa.
- d) A fűrógép mellett tartózkodók – célzott figyelmük ellenére – nem hallották ezt a hangjelzést.

**7. ábra: láthatóság a mozdonyból;  
a jobb oldali soron következő térvilágítási oszlopnál adott a mozdonyvezető hangjelzést**

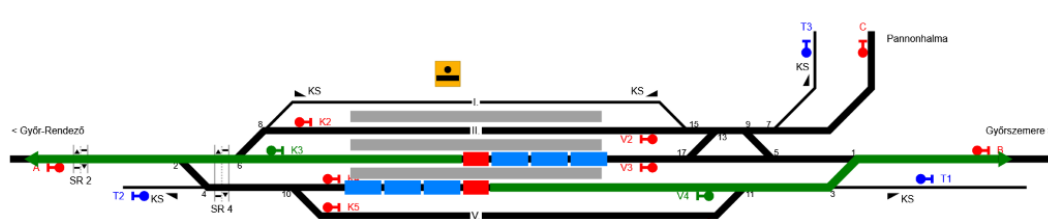
**10:47:26** A 9292 sz. vonat megérkezett a IV. vágányra (1.5.1, 1.7.1, 1.12.1, 1.12.2)

**10:48:12** A 9227 sz. vonat megérkezett a III. vágányra (1.5.1, 1.7.1, 1.12.2).

**8. ábra: a vonatok megérkezése**

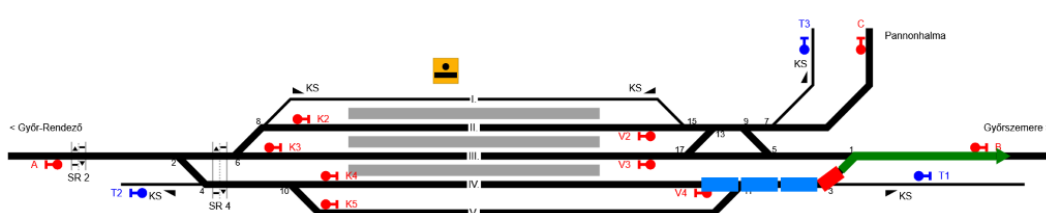
**10:50:16 (0 m)** A mozdony 37-38 km/h-val elütötte a figyelőőrként megjelölt, de a munkavégzésben aktívan részt vevő dolgozót. A mozdonyvezető megközelítőleg ugyanekkor kezelte a féket.

A fővezeték nyomásesése az ütközés után 2-12 m útnál kezdődött, és nulláig tart. Ez alapján a fékezőszelep kezelése az ütközés helyére tehető. Ezt megelőzően kezdődött a felismerés majd a mozdulat, tehát a vészhelyzetet nem csak az ütközésből ismerte fel a mozdonyvezető. (1.5.1)

9. ábra: az ütközés

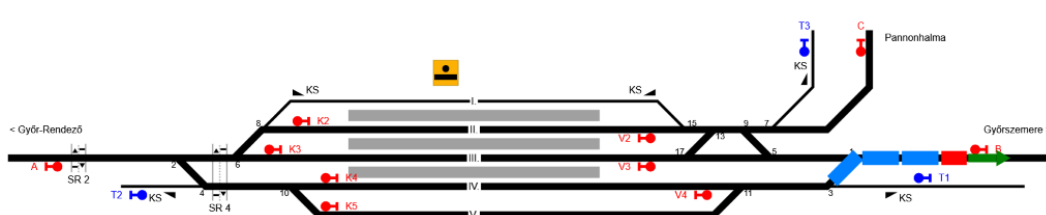
**10:50:27 (86 m)** A vonat megállt (1.3, 1.12.2).

A vonat hosszából (95 m), a járművek méreteiből és a megállás helyéből számítható, hogy megálláskor a vonat eleje 86 méterre volt az ütközés helyétől.

10. ábra: megállás

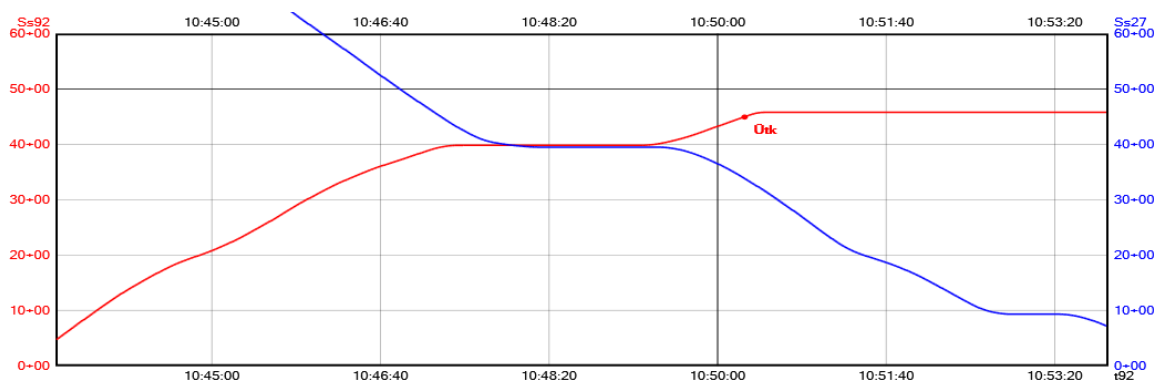
11. ábra: a vonatok találkozása Győrszabadhegyen (vörös: 9292, kék: 9227)
