ÉPÍTÉSI ÉS KÖZLEKEDÉSI MINISZTERIUM  
KÖZLEKEDÉSBIZTONSÁGI SZERVEZET

# ZÁRÓJELENTÉS

Aeroflot – Russian Airlines, Airbus 320-214, VP-BMF  
Orosháza környéke  
2019. február 3.

súlyos repülőesemény  
2019-069-4

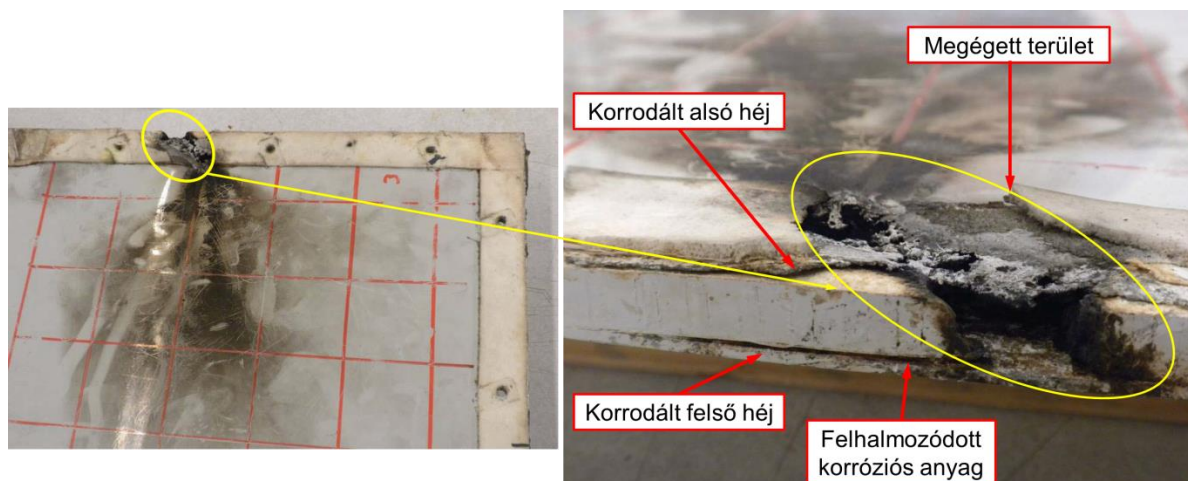
- égés, és ennek következtében anyaghiány volt a padlópanel oldalán, az alsó alumínium héjnál (3. ábra),
- számos helyen korróziós elváltozások voltak mind a felső, mind az alsó héjnál, ezáltal felválások is keletkeztek (4. ábra),
- a panel felső és alsó részén is számos területen horpadások, mély karcolások, és felválások voltak.

3. ábra: Az égett és anyaghiányos terület

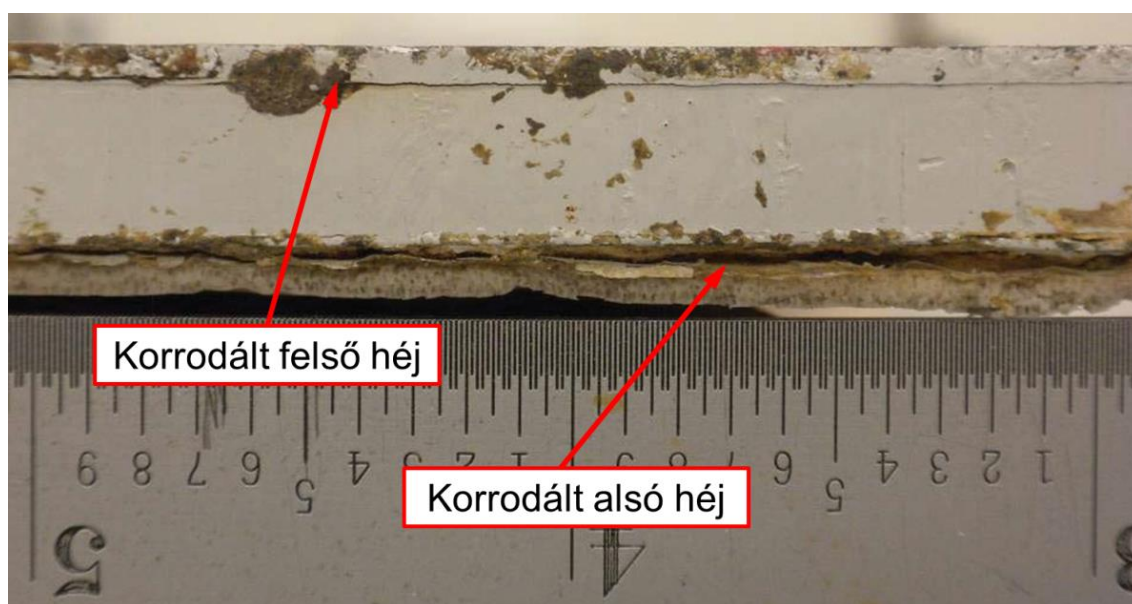
4. ábra: Korróziós nyomok a fűthető panel felső és alsó héjainál

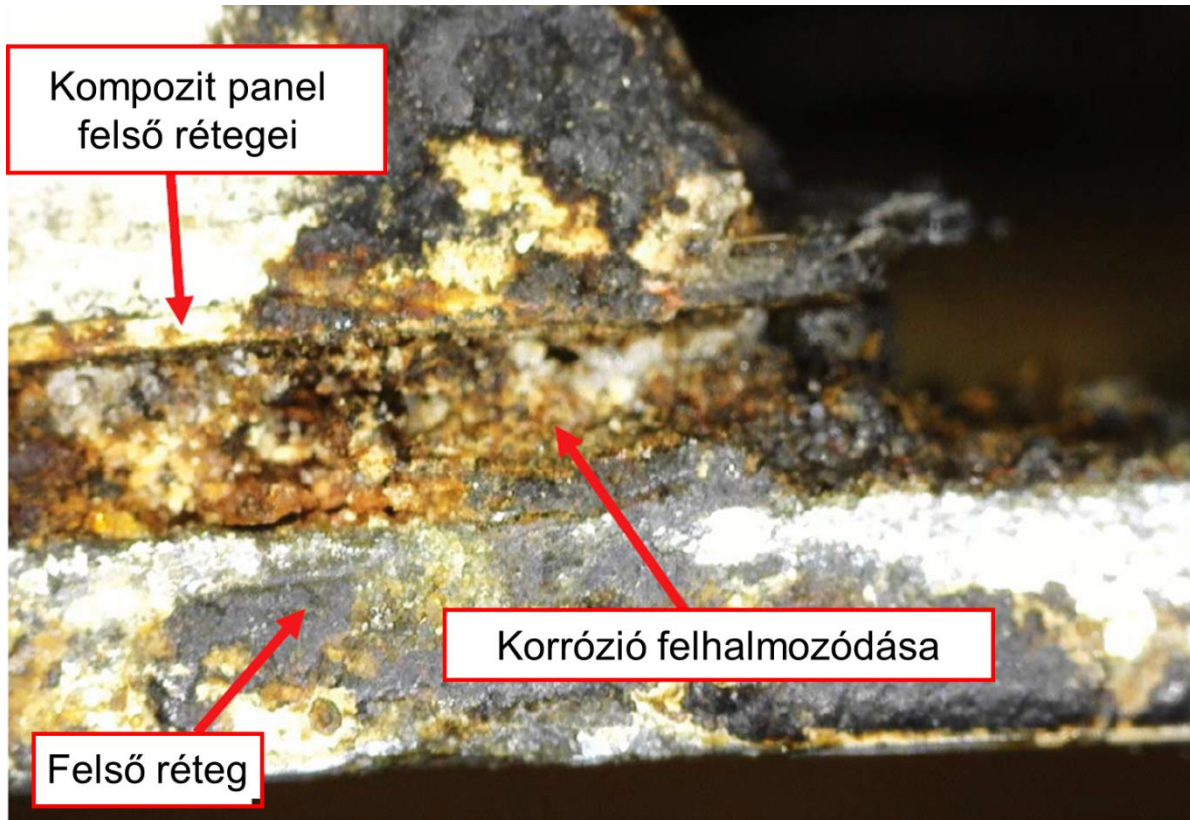
A padlópanel ellenállás mérése során a gyártó megállapította, hogy a fűtőszál és a hőérzékelő elemek ellenállása az elfogadható tartományban voltak, míg a fűtőelem zárlatos volt.

A gyártó a vizsgálata során megállapította, hogy a fűthető padlólap hátsó élénél lévő korrózió vezetett a fűtőelem meghibásodásához. (5. ábra)

5. ábra: Korrózió felhalmozódása a fűthető padlólap hátsó élénél

The above maintenance recommendations are always valid. Nevertheless, please be advised that new HFP with Titanium foil (instead of Alu foil) is available since mid 2016 (MOD 157406) (installation proposed via interchangeable parts via IPC).

Such HFP installation should prevent corrosion issue, and provide better robustness against mechanical impact.
