INNOVÁCIÓS ÉS TECHNOLÓGIAI
MINISZTERIUM

ZÁRÓJELENTÉS

2019-0697-5

Budapest-Déli

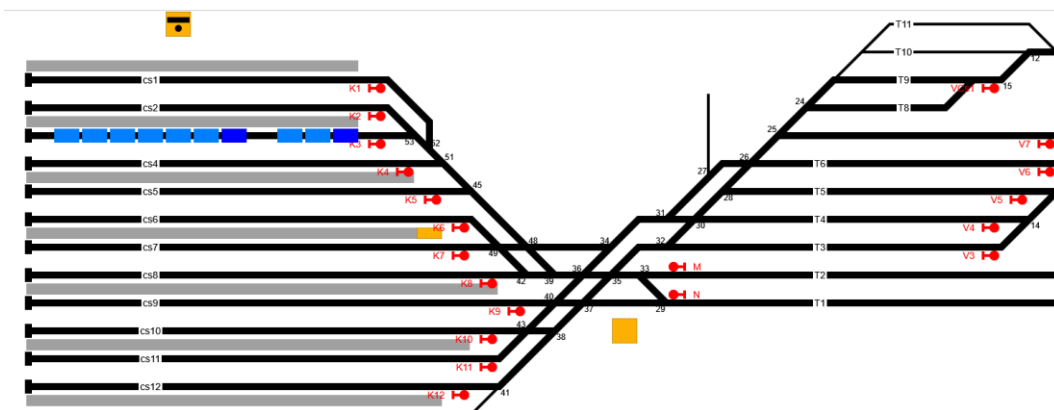
10. ábra: a vonatok a cs3 vágányon

A cs3 vágányon összeállították a 18608 és a 958 sz. vonatokat (1.12) (10. ábra).

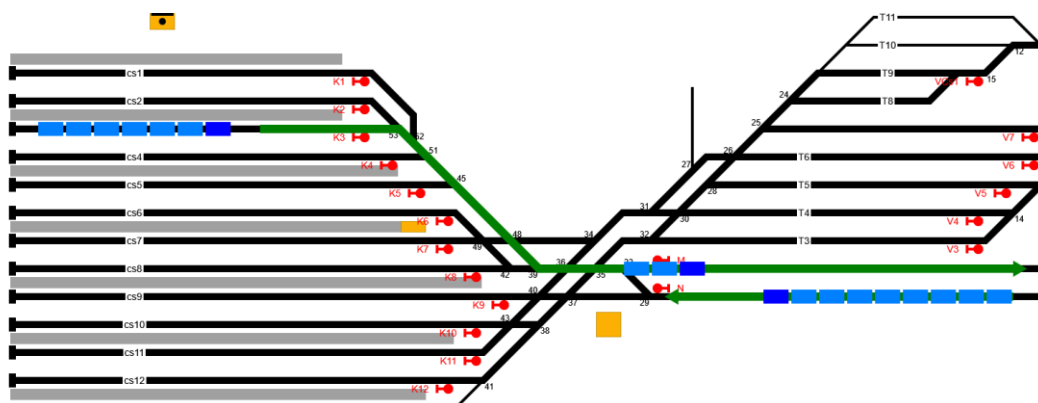
11. ábra: a 958 sz. vonat kihaladása

17:31 (MFB 17:32:19) A 958 sz. vonat elindult a cs3 vágányról a T2 vágányon át (1.5.1, 1.7, 1.12) (11. ábra)

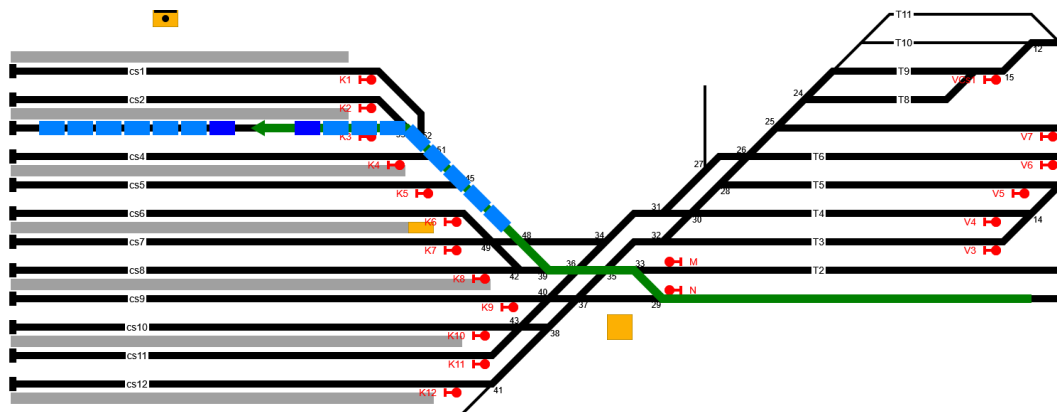
12. ábra: a vonatok megállása

17:34 (MFB 17:35:28) A 247 sz. vonat megállt a cs3 vágányon, az ott álló 18608 sz. vonat előtt a 2+85 szelvényben (1.5.1, 1.12) (12. ábra).

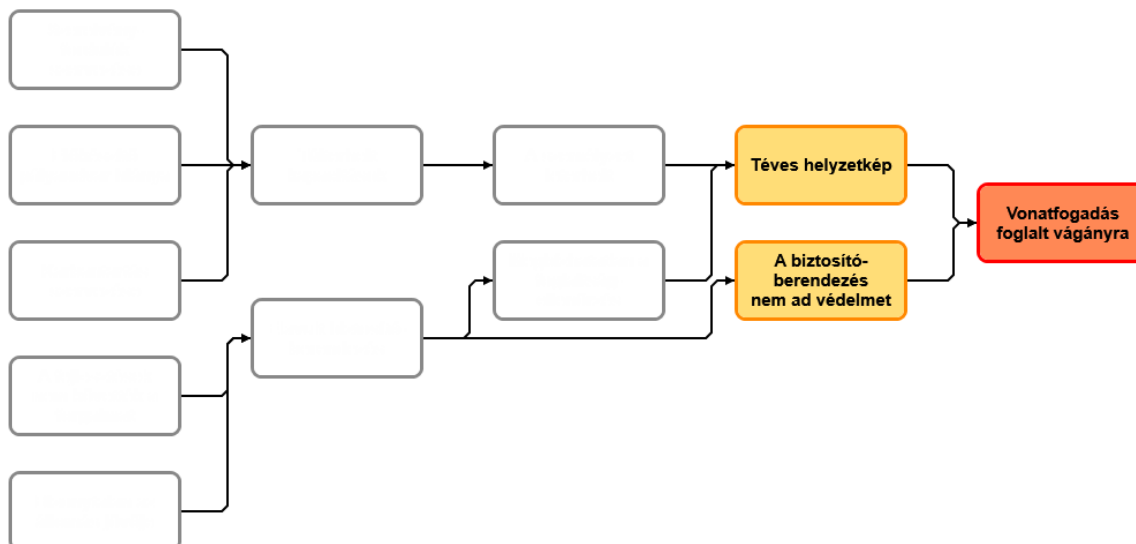
14. ábra: a közvetlen okok

Az egyik vonat (958) kihaladása után ezért az a tévhit állt elő, hogy a vágány szabaddá vált, ebben a tudatban – tényleges meggyőződés nélkül – fogadták oda az érkező 247 sz. vonatot (2.2.2).

Noha a vasúti biztosítóberendezésekben már évtizedek óta alapképesség a vágányfoglaltság ellenőrzése és így a foglalt vágányra való behaladás elleni védelem, az itt működő berendezés a mai napig nem nyújt ilyen védelmet (2.2.5).

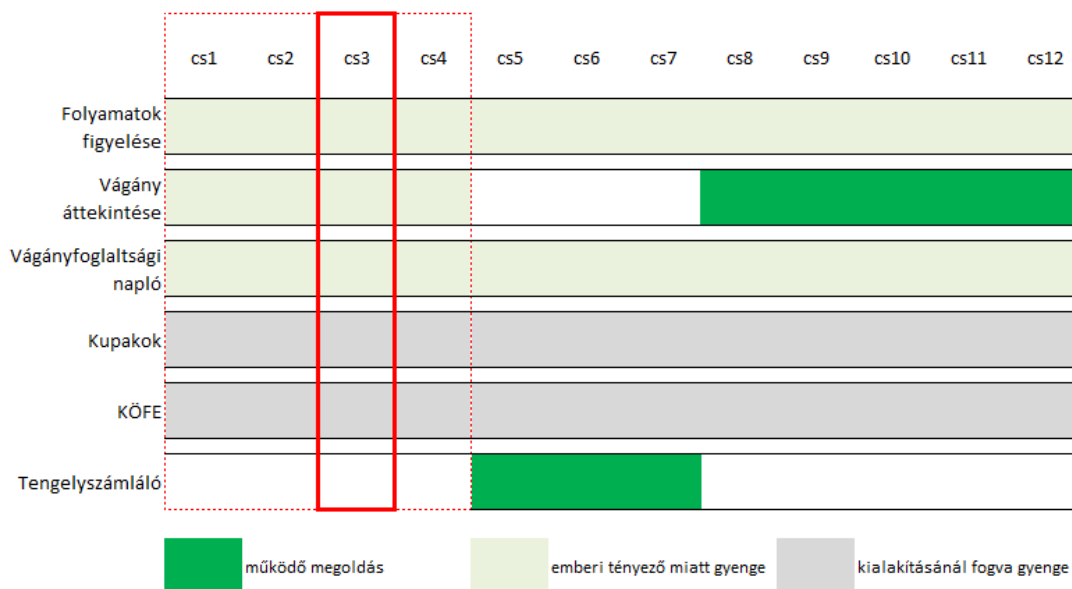
15. ábra: biztonsági intézkedések, mint részmegoldások összessége

- A megmaradt támok is eleve gyengék. Az alkalmazott megoldások egyike sem teljes értékű, vagy legalábbis messze nem megbízható. Ezáltal a vágányfoglaltság

ellenőrzése nem egy-két egymást erősítő és jól működő megoldással van megvalósítva, hanem egymást átfedő részmegoldások összességével (15. ábra).

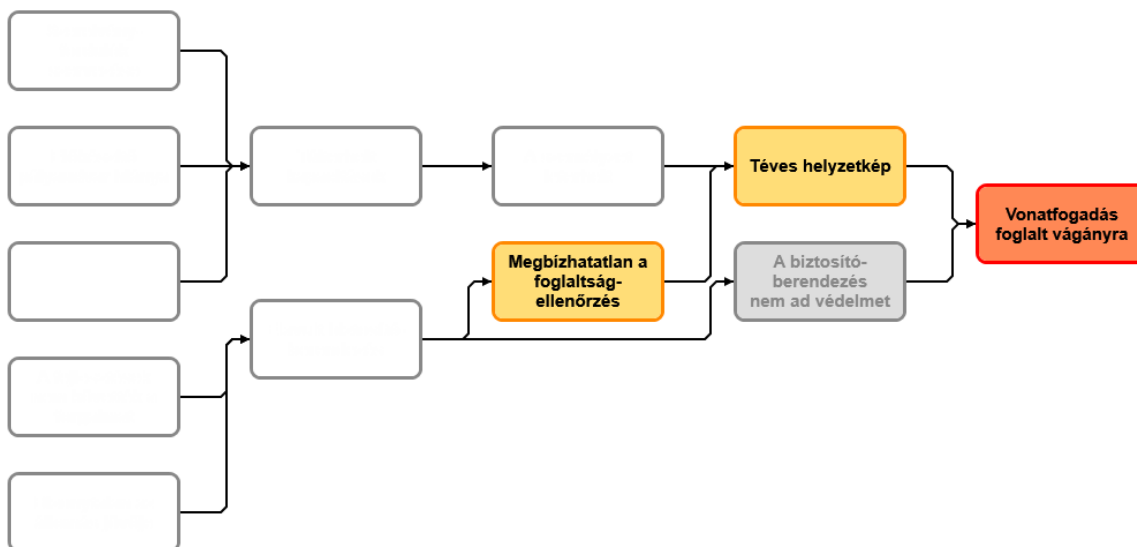
16. ábra: eszközök, eljárások, mint közvetett ok

Mind ezeket összefoglalva a meglévő megoldások ellenére kijelenthető, hogy nincs megbízható, támogató eszköz vagy eljárás a vágányfoglaltság ellenőrzésére (16. ábra).

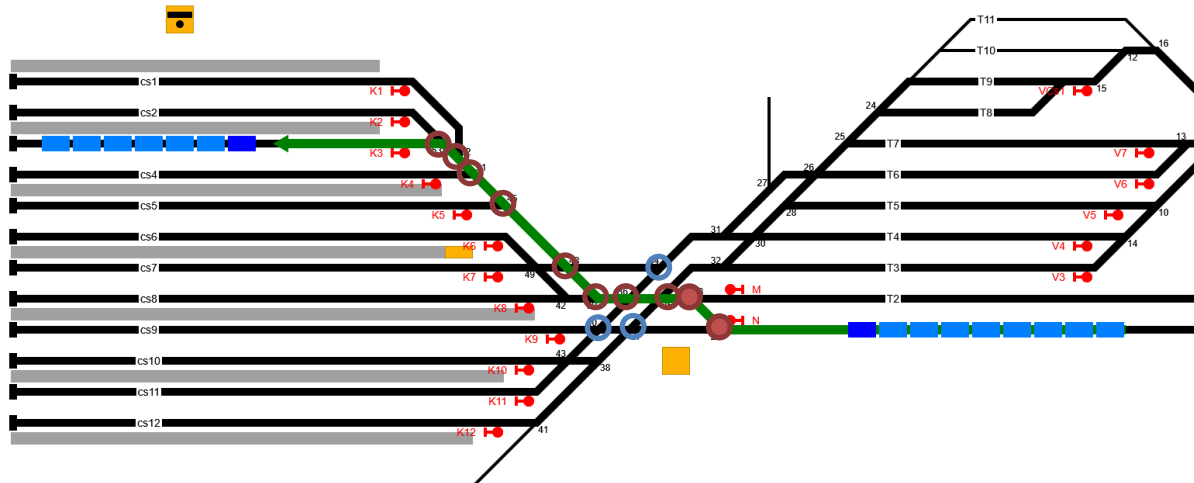
A konkrét esetben a 247 sz. vonat fogadásához – mivel az induló 958 sz. vonat vágányára fogadták – csak két váltót kellett ténylegesen átállítani. Ez a technológia kíméletes lehet a váltókezelői munkával. Ha azonban a próbaállításokat is figyelembe vesszük (és a személyzet el is végzi – 1.12), akkor további 11 váltót kell még működtetni (17. ábra), ami már nem kevesebb, mintha bármilyen más vágányra érkezne a vonat.

**17. ábra: a 247 sz. vonat behaladásához szükséges váltóállítások
vörös/kék: vágányútban/védőváltó, teli/üres: állítandó/próbaállítás**

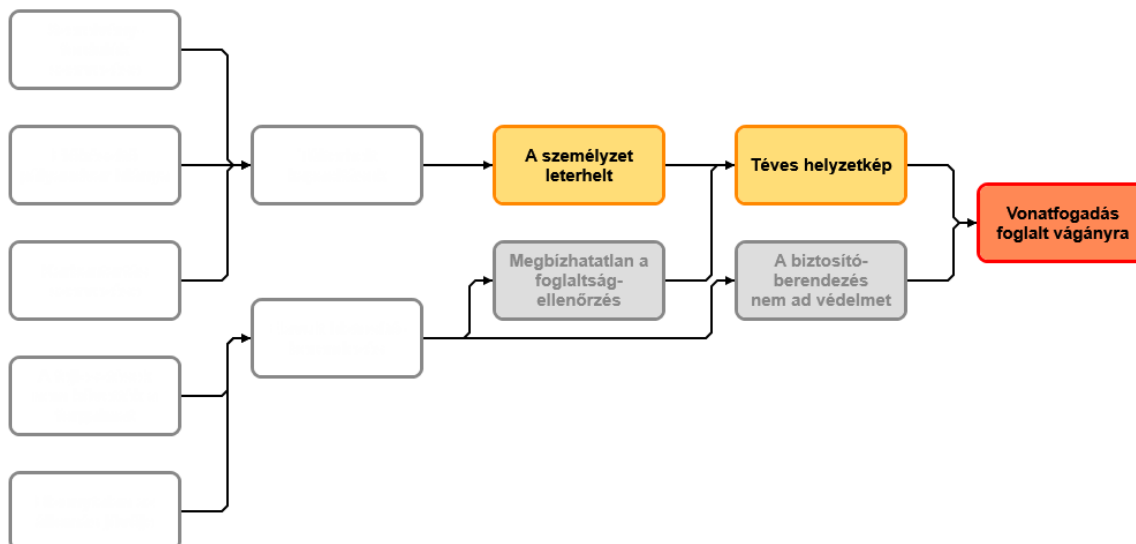
18. ábra: a személyzet terheltsége, mint közvetett ok

Mindezeket összefoglalva a szűkös létszám, a nagy forgalom és a biztosítóberendezés kezelése jelentős leterhelést okoz a személyzetnek, növelve ezzel a tévedések esélyét.

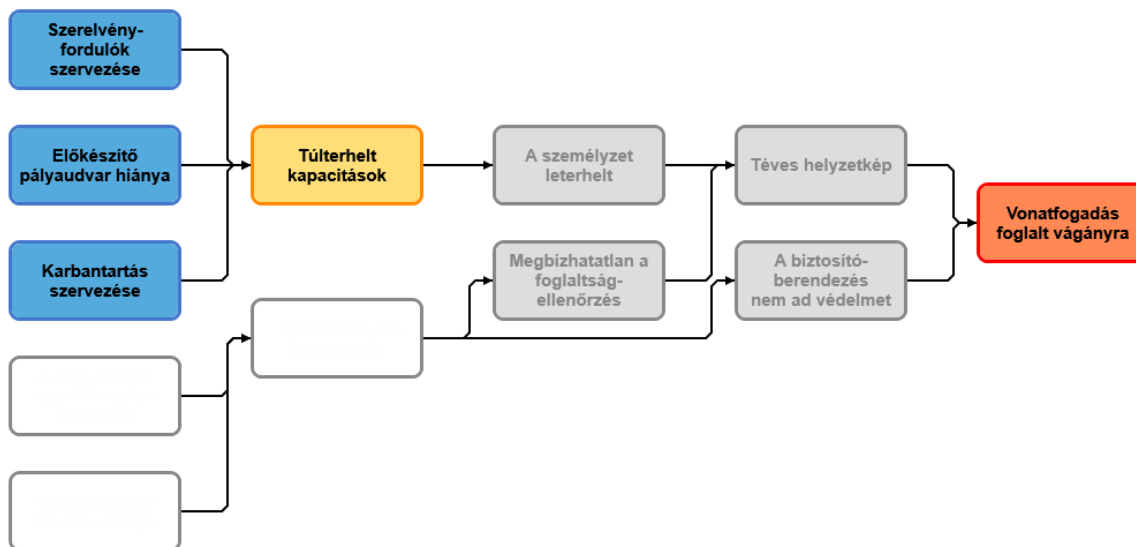
19. ábra: az üzemszervezés, mint kapacitás-túlterhelést eredményező gyökérok

Mindezeket összefoglalva a pályaudvaron nagy vonatforgalom bonyolódik ütemes menetrendi struktúrát alapul véve, amely természeténél fogva kapacástakarékos lenne, és részben motorvonatokkal, amelyek szintén könnyen kezelhetők lennének; azonban a menetrend tényleges megvalósítása, a megvalósult járműfordulók a lehetséges előnyöket nem használják ki, vagy kifejezetten hátránnyá fordítják azokat.

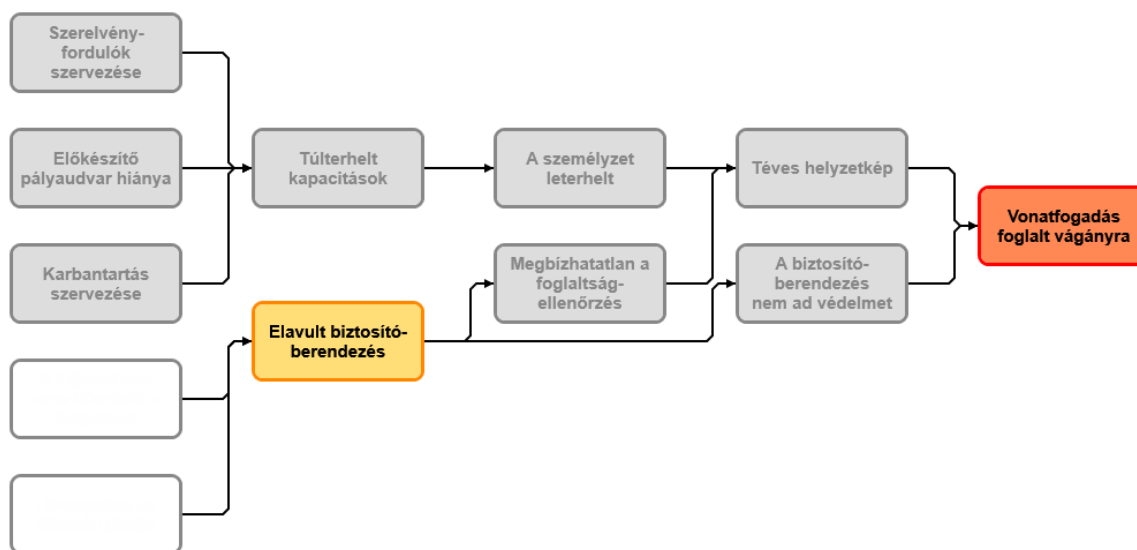
20. ábra: a biztosítóberendezés elavultságának helye az okok között

A kezelés lassúsága szintén hozzájárult az eseményhez: a személyzet kialakult gyakorlata, hogy idő- és munkateher megtakarítás érdekében egy vágányút beállításához minél kevesebb váltót kelljen átállítani (1.12). Ez az oka, hogy ha lehet, az érkező vonatot arra a vágányra fogadják, ahonnan az előző vonat kihaladt: ilyenkor csak két váltót kell átállítani. Most a 247 sz. vonatot a kihaladó 958 sz. vonat helyére fogadták, ami ebben az esetben foglalt volt.

Hozzá kell tenni, hogy e szempont hiányában is lehetséges hasonló esemény, csak későbbi vonattal, ha a vágányfoglaltságról a személyzetnek továbbra sincs tudomása.

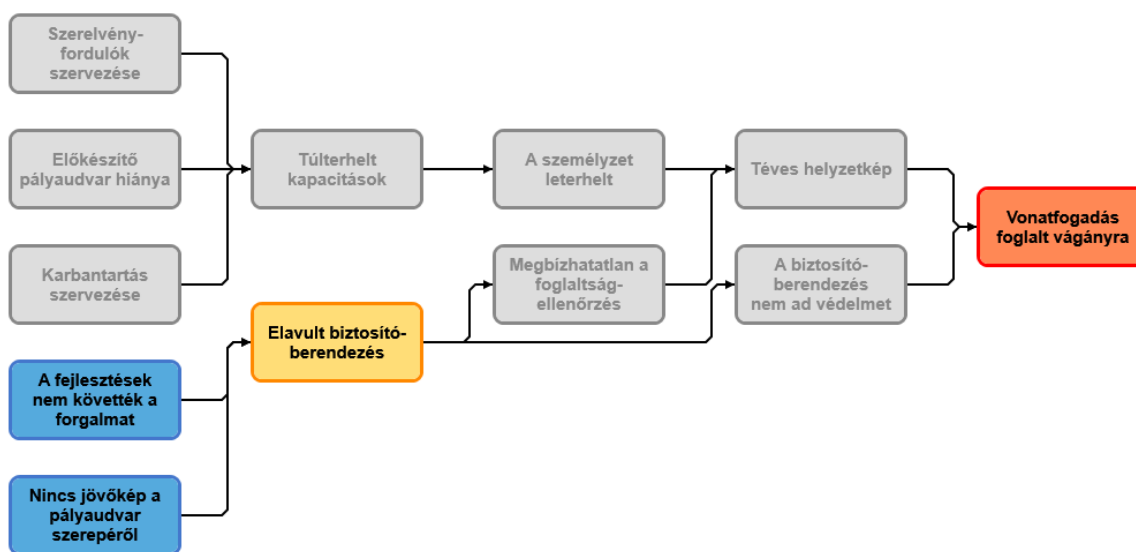
21. ábra: a fejlesztési (nem) döntések, mint gyökérok

A fejlesztésnek akadályát nem csak a források hiánya állása jelenti, hanem ezúttal a pályaudvar hosszabb távú szerepének kérdése is. Visszatérő vita, hogy a pályaudvar jelen formájában, vagy csökkentett méretben (a tároló jelentős részének felhagyásával) üzemeljen-e tovább, esetleg teljesen felszámolják.

Ezt a kérdést rendezheti a Budapesti Vasút Stratégia², mely egyelőre készítés alatt van (1.15.2). Ennek hiánya egyelőre akadályozza annak, hogy meg lehessen tervezni mekkora és milyen szolgáltatású biztosítóberendezés szükséges rá. Hasonló jelenség állt fenn a budapesti, fogaskerekű hajtással működő 60-as villamos vonalán a fogasléc cseréje kapcsán (lásd a 2015-1160-5 számon vizsgált eseményt).

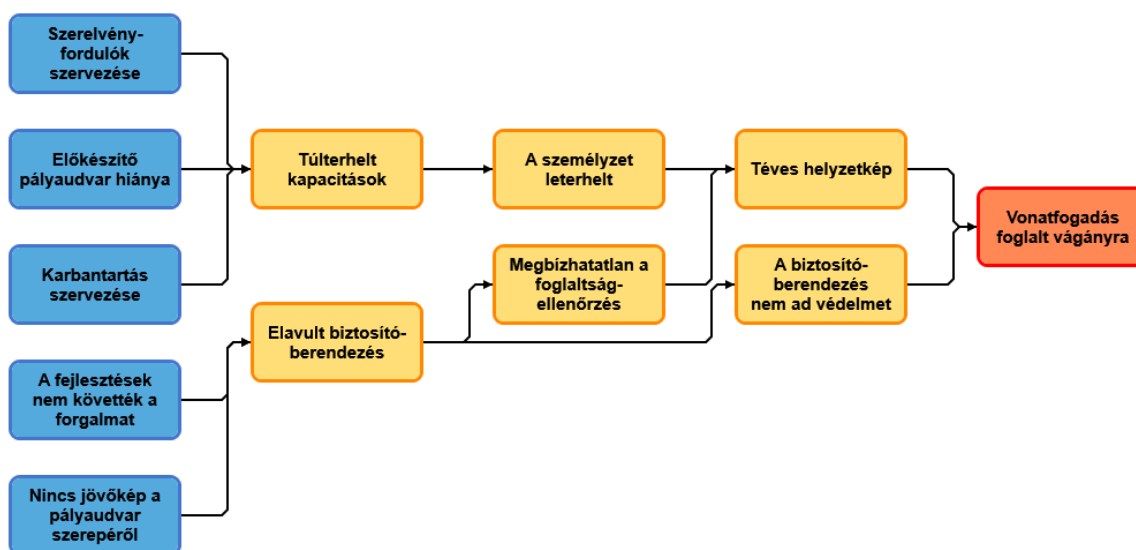
- a megvalósuló technológia nem használja ki a motorvonatok előnyeit, ezzel túlterheli a kapacitásokat (2.2.4);
- a járműforduló-tervezéshez nincsenek biztosítva az előforduló üzemzavarokkal arányos tartalékok (2.4.2);
- a karbantartó bázis az éjszakai órákban nem fogad szerelvényeket (2.2.4.4);
- nincs vonatelőkészítő pályaudvar (2.2.4.7);
- a pályaudvar fejlesztésére nincs kész koncepció (2.2.5.1).

22. ábra: a tárgyalt okok és összefüggéseik
kék: vállalatiirányítási, közlekedéspolitikai szint; narancs: állomási, személyzeti szint
