ZÁRÓJELENTÉS

2019-0712-5

Vasúti baleset / Kisiklás

Jánoshegy - Szépjuhászné (Vadaspark mh.)

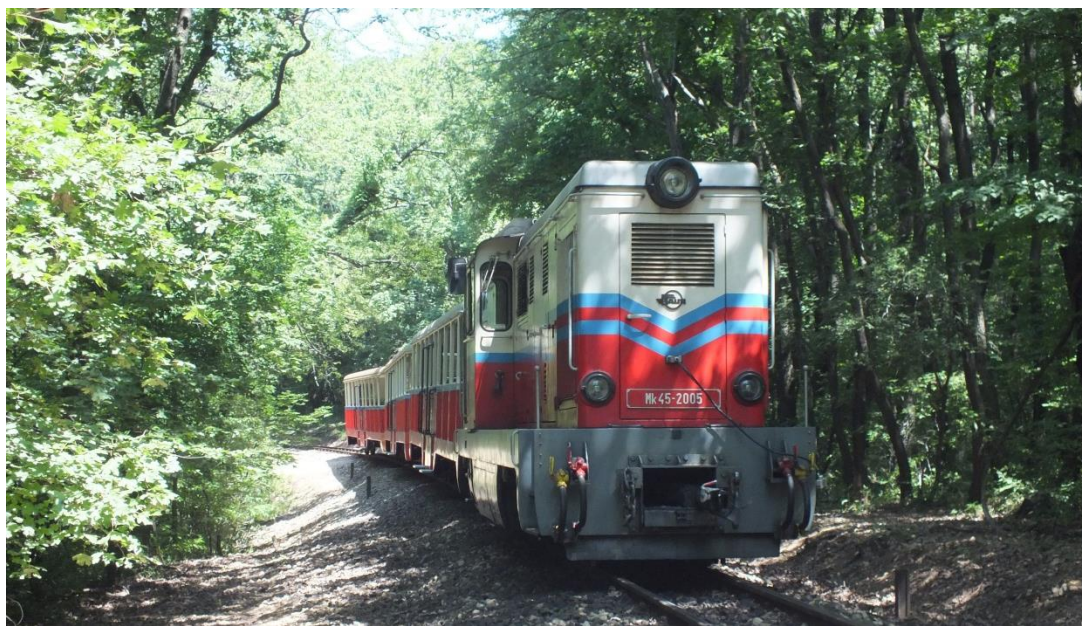
A kisiklott szerelvény első kocsija az 56 szelvénykő mellett állt meg, az első kocsis első forgóváza mindkét tengelyével menetirány szerint balra kisiklottan (3. ábra, 4. ábra). A Vb

3. ábra: a kisiklott vonat

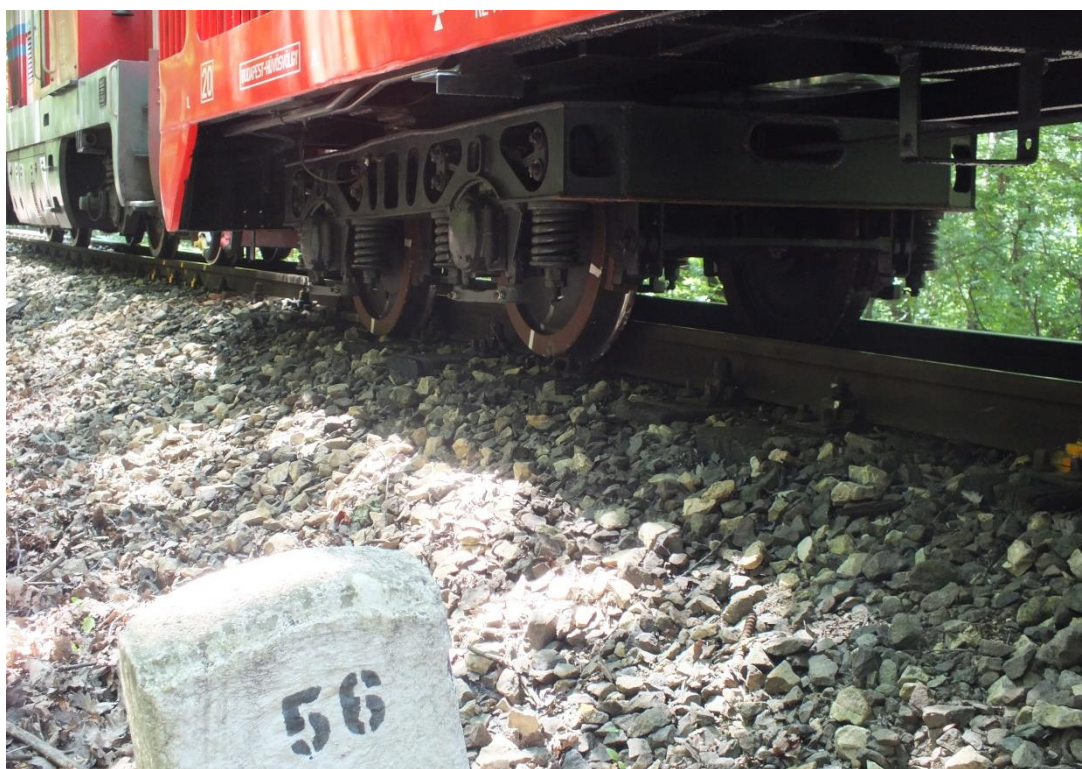
A kisiklott jármű forgóváza lengéscsillapító rugóinak felfogatása deformálódott. A siklás utáni rázkódás, talpfán pattogás hatására a mennyezetből egy világítótest kiszakadt. Az anyagi kár kb. 100.000 Ft.

4. ábra: a kisiklott forgóváz

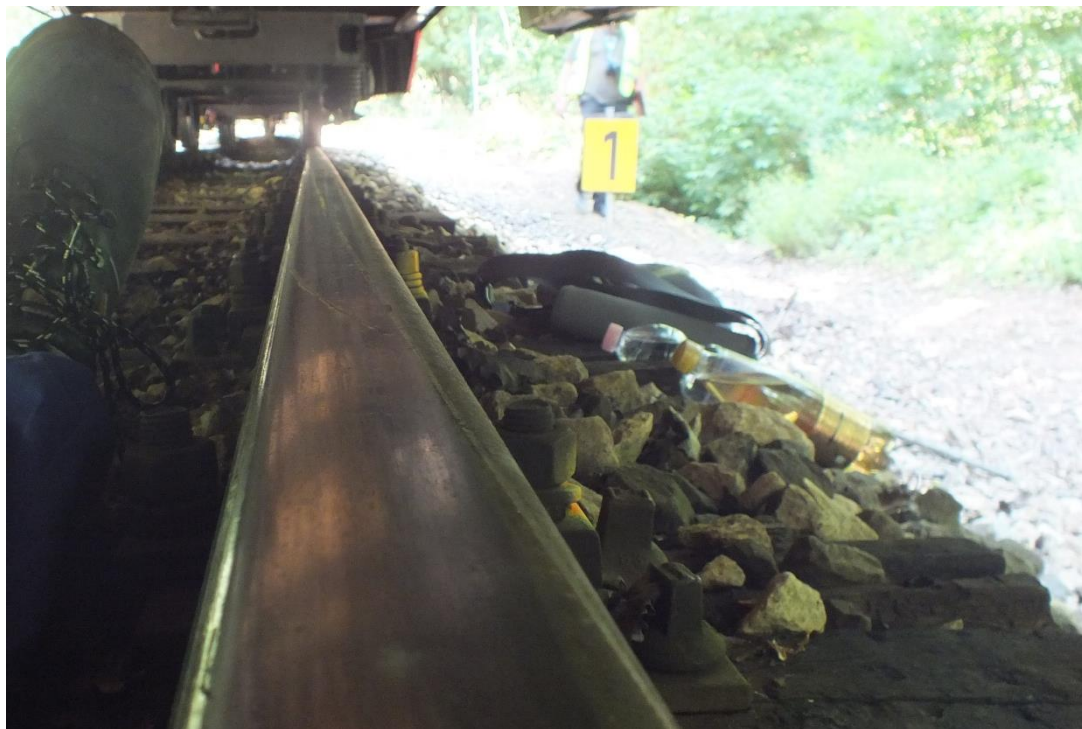
A menetirány szerinti bal sínszálon két nyomkarima eredetű felkapási nyom volt látható. A korábban kezdődő egy illesztésből indult (5. ábra), mely az 56+20 szelvényben van.

5. ábra: kisiklási nyomok, a menetiránynak ellentétesen nézve

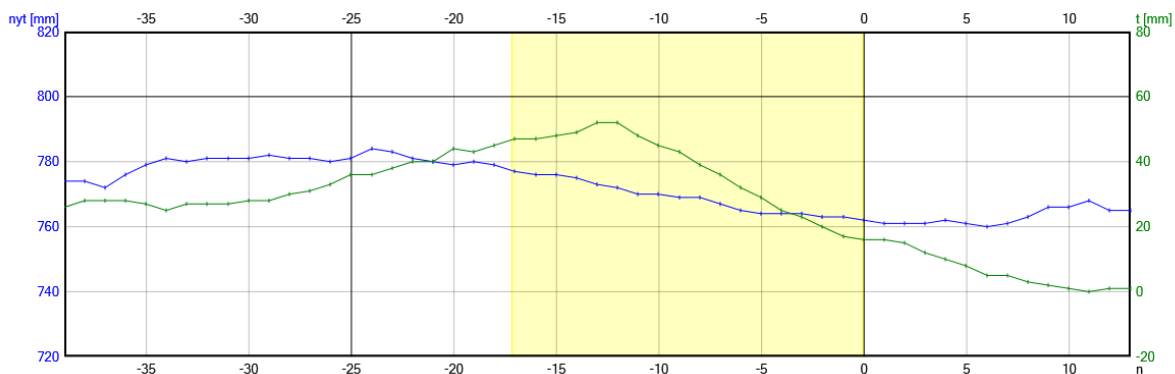
6. ábra: a vágány mért adatai
(kék: nyomtáv, zöld: fekszint, kímelés: a koci tengelyeinek helye a kisikláskor)

- 1,5 m tengelytávon: 5 mm, azaz 1:300
- 10,9 m forgócsaptávon: 32 mm, azaz 1:340

A fenti értékek megfelelnek a vonatkozó szabályok (1.10.1) üzem közben megengedett 1:300 értékének.

Noha a síktorzulás értékek megfelelnek a szabályoknak, látni kell, hogy a forgócsaptávon mérhető 32 mm-es érték a nyomkarima magasságát meghaladja. Teljesen merev kocsi esetén pedig ez már alkalmas a kisiklás okozására.

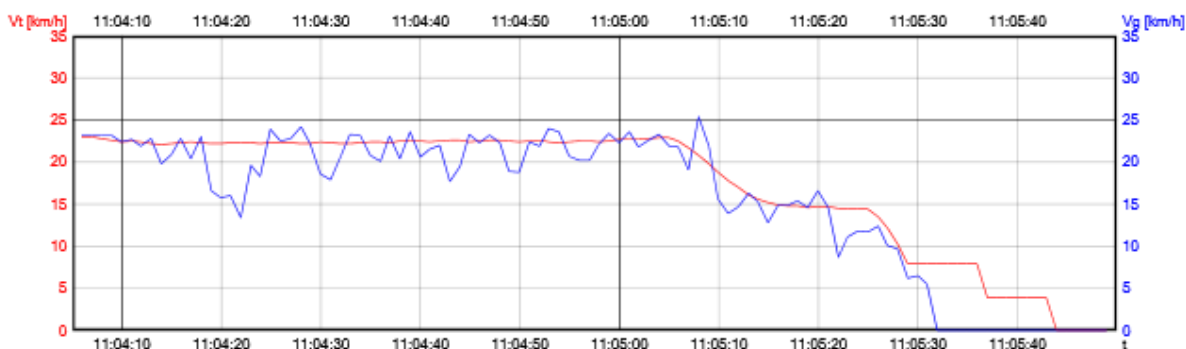
7. ábra: az MFB által rögzített sebességadatok (vörös: Teloc, kék: GPS sebesség)

- a mozdonyvezető késve lassított a lassan bejárandó pályarészre, a csökkentett sebességet csak kb. 45 méterrel a kezdete után érte el,
- az alkalmazott sebesség eleinte 40-50%-kal magasabb volt a megengedettnél,
- a kisiklás után azonban nagyon rövid időn belül befékezte a vonatot.
