## **ZÁRÓJELENTÉS**

**2019-0748-5**

**Váratlan vasúti esemény / Jelzőmeghaladás és  
Vasúti baleset / Ütközés tárgygal**

**Érd**

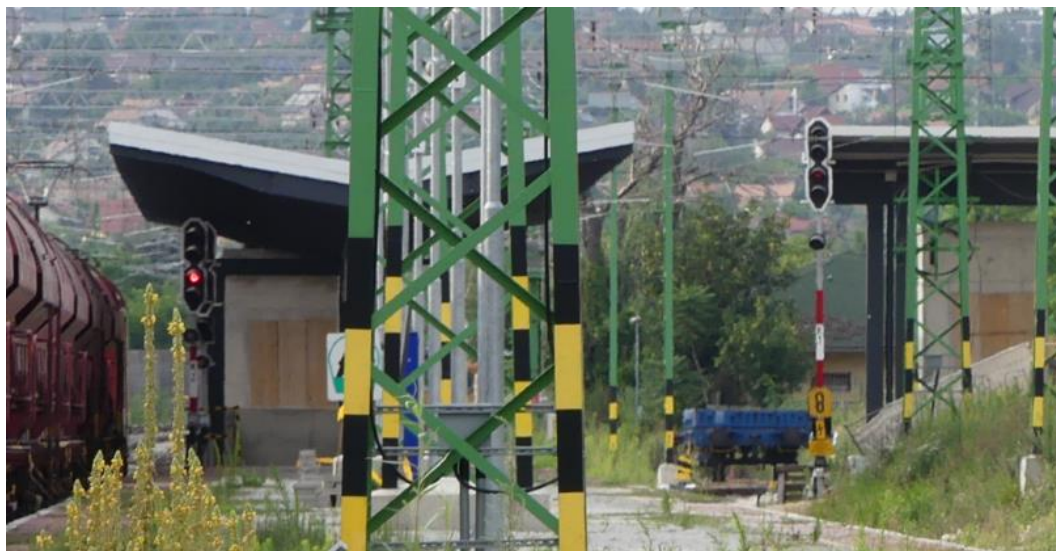
A K1 jelű kijárat jelzőn a pótvörös izzó világított, a fővörös esetén megszokottól jelentősen gyengébb fénnel (3. ábra). A hibaelőjegyzési könyvben a baleset napján 6:00 időponttal volt az izzókiégés bejegyezve és bejelentve.

3. ábra: A K2 jelző fővörös és K1 jelző pótvörös fénye

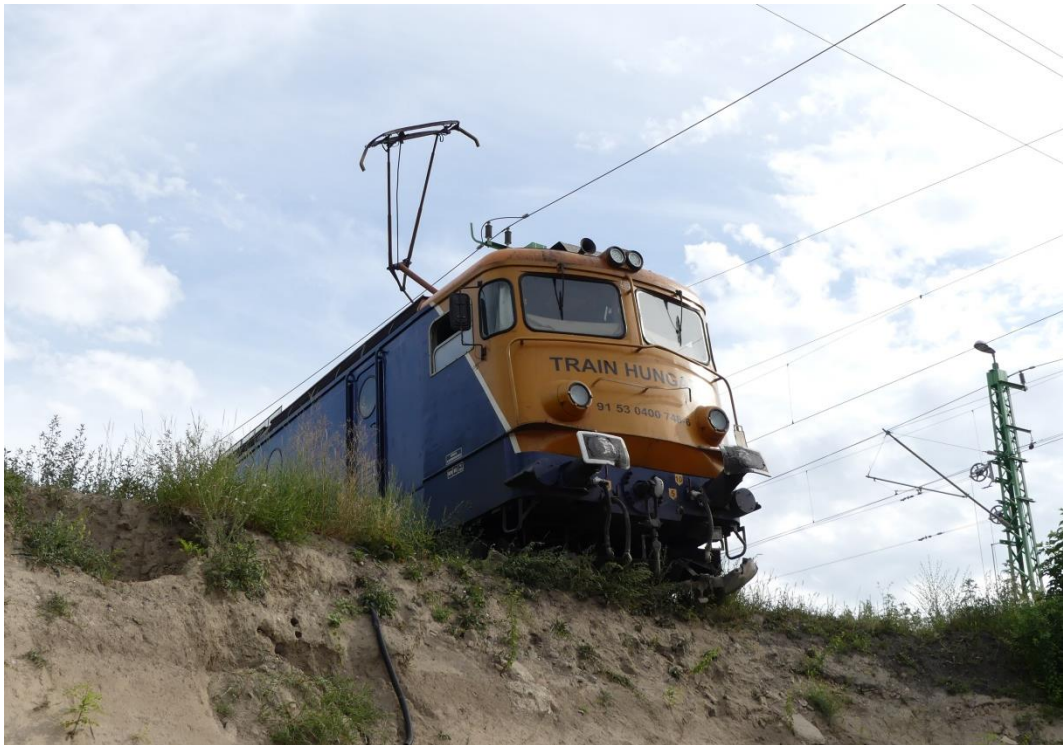
A mozdony közvetlenül az ütközőbak helye után, a földön állt, a 7 sz. főút bevágásának szélén (4. ábra). Mind a 6 tengelye belesüllyedt a talajba, sínkorona alatt 30-35 cm mélységben.

**4. ábra: a mozdony megállásának helye**

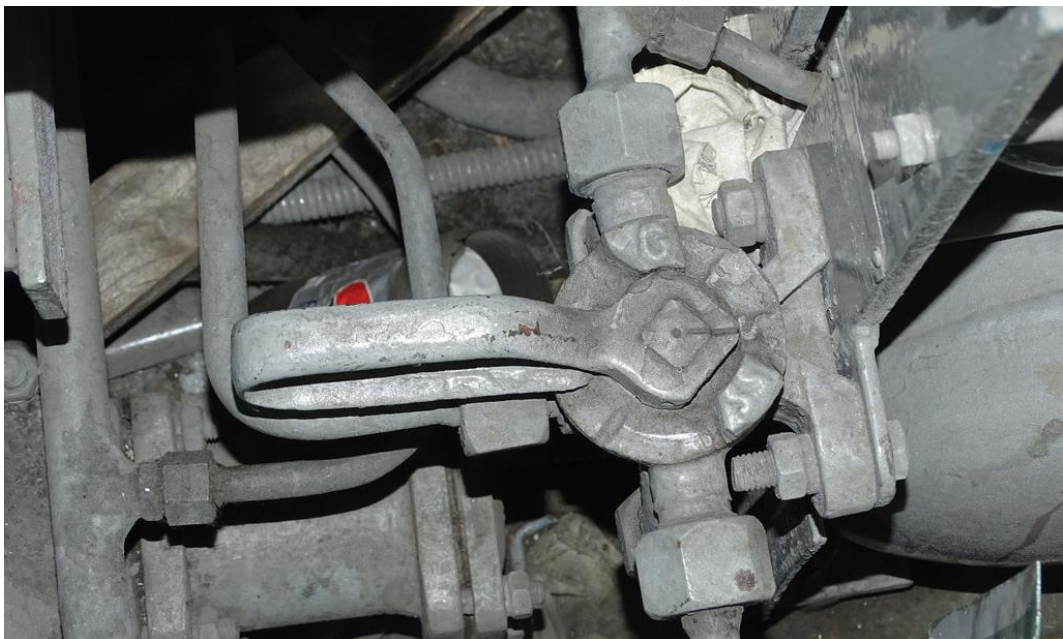
A mozdony vonatnem-váltója „S” állásban volt (5. ábra).

**5. ábra: a vonatnem-váltó**

A mozdony vonatnemváltóján ténylegesen G, P, S és SS állások voltak (5. ábra). A berendezés gyártója szerint illetékes román balesetvizsgáló szerv tájékoztatása értelmében:

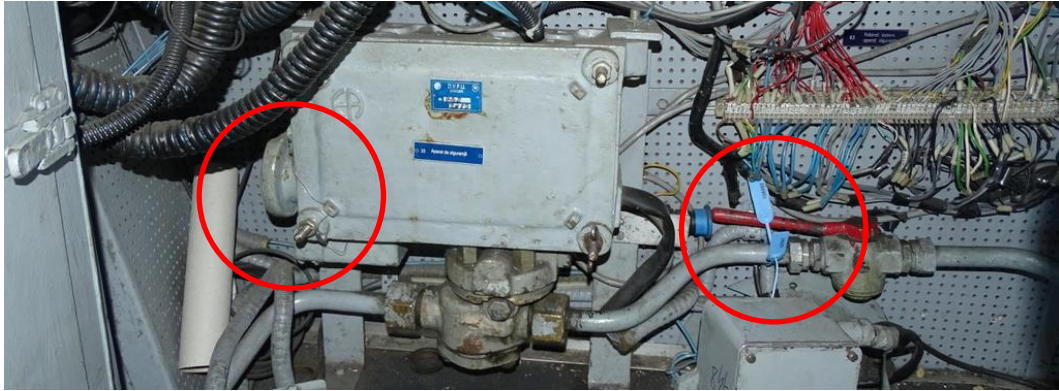
A vonatbefolyásoló berendezés beavatkozó egységének két kiiktató kezelőszerve olyan módon volt zárral ellátva, hogy a kiiktatás azok sérülése nélkül is elvégezhető volt (6. ábra).

6. ábra: laza ólómzárdrót és eltolható műanyag zár

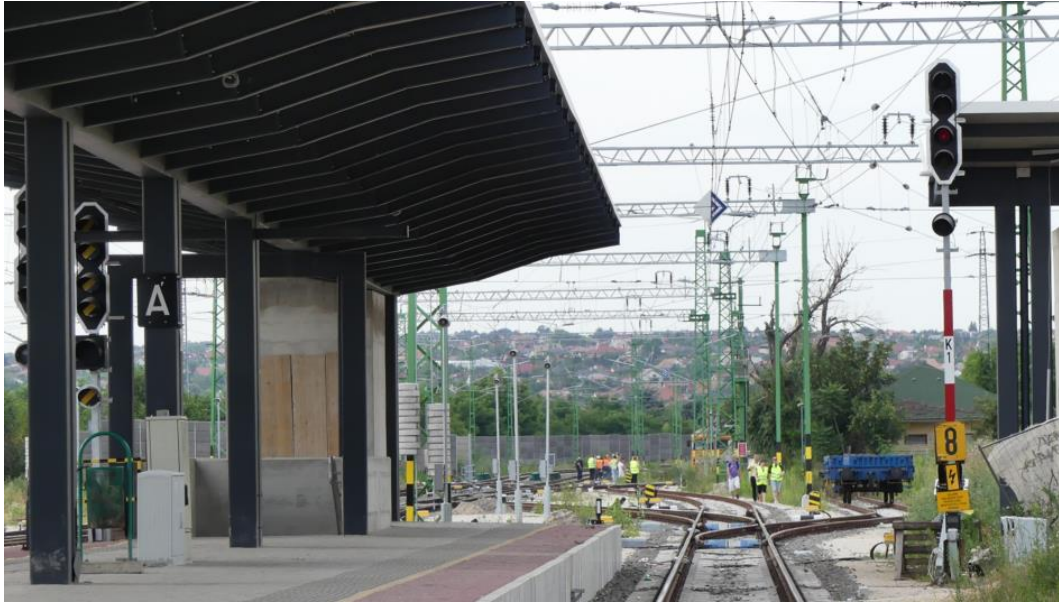
A K1 jelző árbocán volt kitűzve a végpont felé haladó menetek számára a 40 km/h, a kezdőpont felé haladó menetek számára a 80 km/h lassúmenet eleje jelző (8. ábra).

8. ábra: lassúmenet eleje jelző a K1 főjelzőn

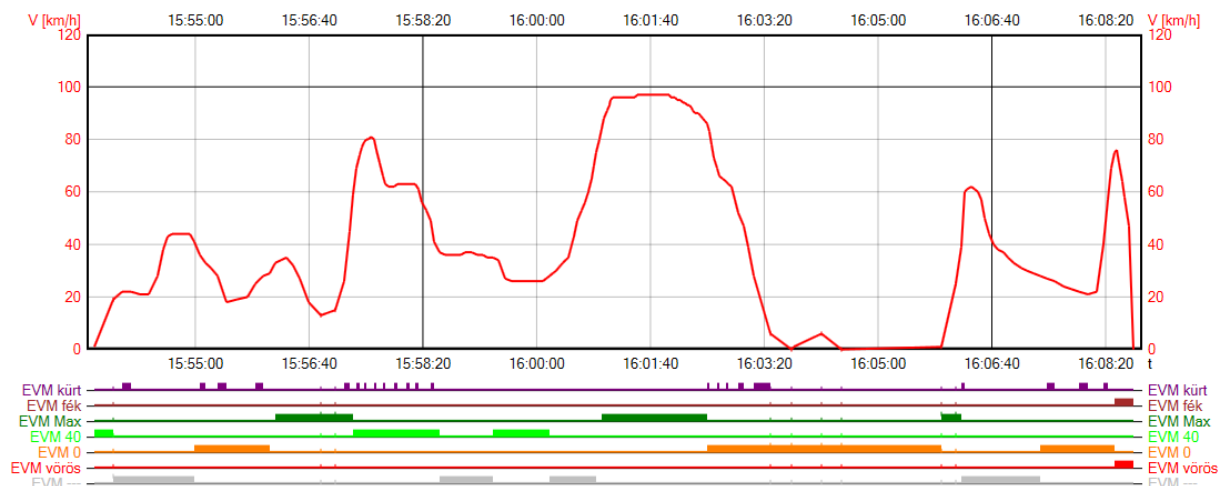
A mozdonyon VNN-EVM típusú adatrögzítő volt. A regisztrátum útarányos képét a 9. ábra mutatja.

**9. ábra: a mozdony menetíró regisztrátuma  
Dunai Finomítótól az ütközésig**

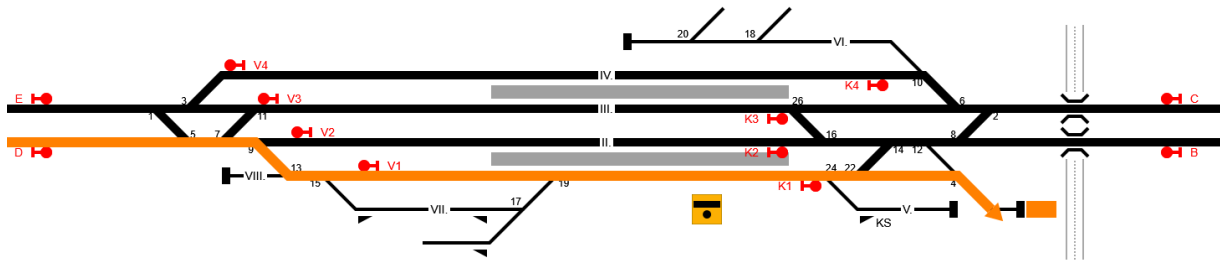
**10. ábra: a mozdony mozgása az állomáson**

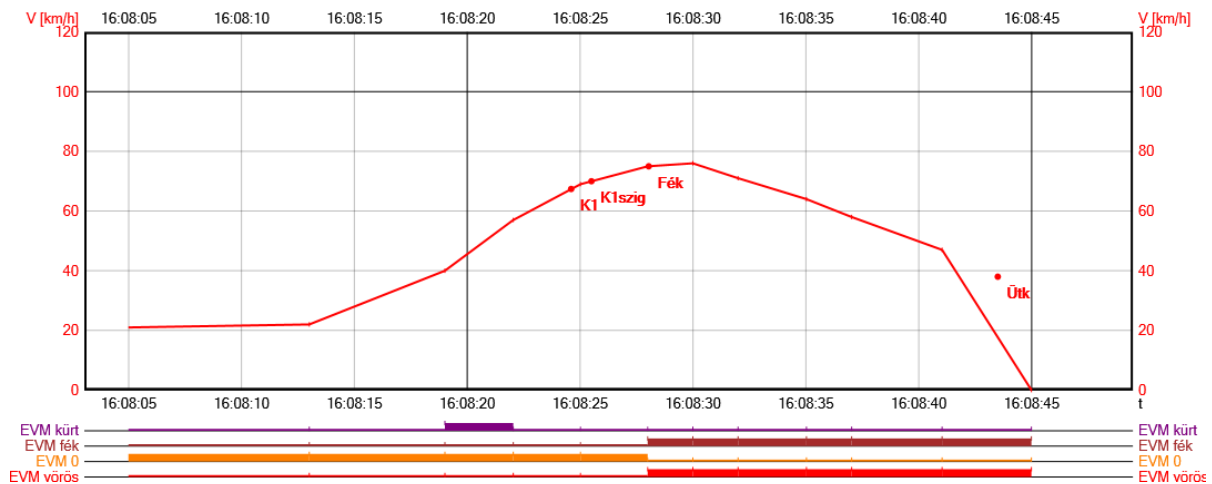
**11. ábra: a mozgás utolsó szakaszának lényeges pontjai**
