ZÁRÓJELENTÉS

2019-0775-5

Vasúti baleset / Kisiklás

Csillebérc

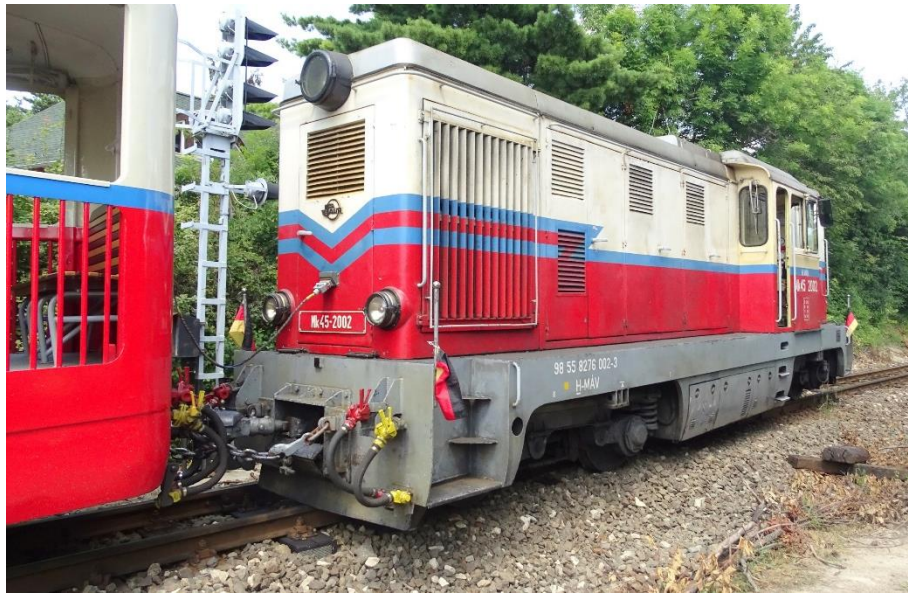
3. ábra: a kisiklott mozdony

A Vb helyszínre érkezésekor a mozdony a menetirány szerinti hátsó forgóvázában kettő tengelye kisiklott helyzetben volt (3. ábra). Az utasokat és a gyermekvasutas pajtásokat a vonatról leszállították és a helyszínről elszállították.

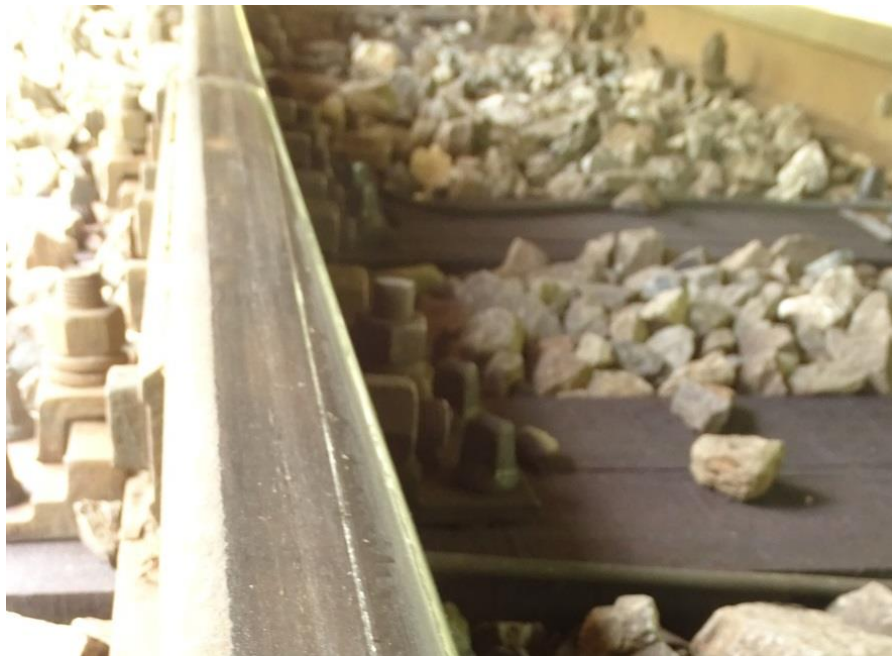
4. ábra: felkapási nyom

A menetirány szerinti jobb sínszálon nyomkarima eredetű felkapási nyom volt látható. 4. ábra.

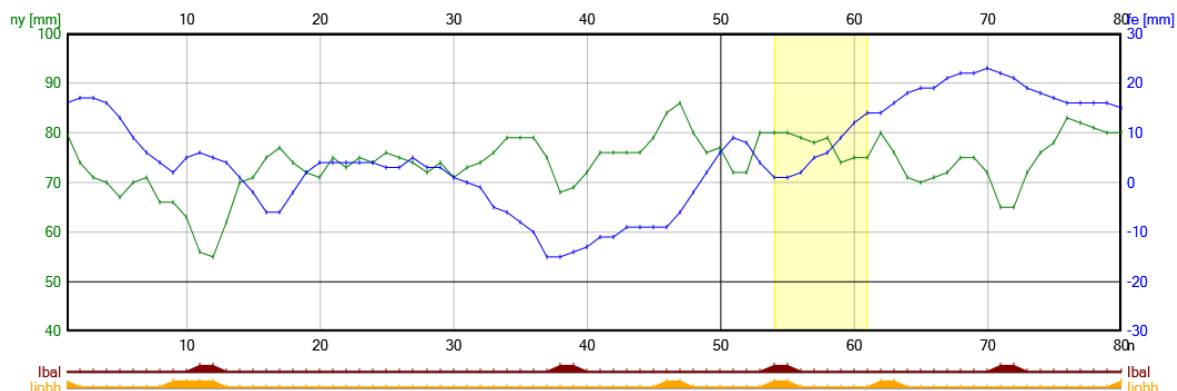
5. ábra: a vágány mért nyomtáv (zöld) és fekszint (kék) adatai, a felkapás és leesés helyének jelölésével

Az itteni 100 m sugarú ívben az előírt nyombővítés 5 mm. A tényleges nyomtáv a kisiklás környezetében jellemzően 770-780 mm között van (1.4.2), ami a nyombővített nyomtávnál 5-15 mm-rel több, noha a szabályok +10 mm legnagyobb eltérést engednek meg (1.10.1).

A vasúti pálya tülemelése az előírások szerint 20 mm kell legyen, amelynek ± 5 mm a megengedett tűrése (1.10.1). Ezzel szemben a kisiklást megelőző 50 aljon a tényleges tülemelés sehol sem éri el az alsó 15 mm-es határt sem, ingadozása 25 mm széles tartományra esik.

Az alacsony tülemelés miatt a kisikláshoz hozzájáruló terelőerő megnövekszik.

A mozdony tengelytávján (1.5.1, 1700 mm) számított síktorzulás 8 mm (1.4.2), ami 1:215 aránynak felel meg.

Ez nem felel meg a vonatkozó előírásnak (D.56., 1.10.1), mely 1:300 határértéket ad meg. Azonban – amint a 2014-0605-5 számon vizsgált eseményben a KBSZ már kimutatta – a D.56. sz. utasításban foglalt adat nem alkalmas a fenntartási döntések megalapozására. Az országos hálózatok határértékeivel összevetve azonban 40 km/h sebesség esetén 12 mm lenne a beavatkozási mérethatár.

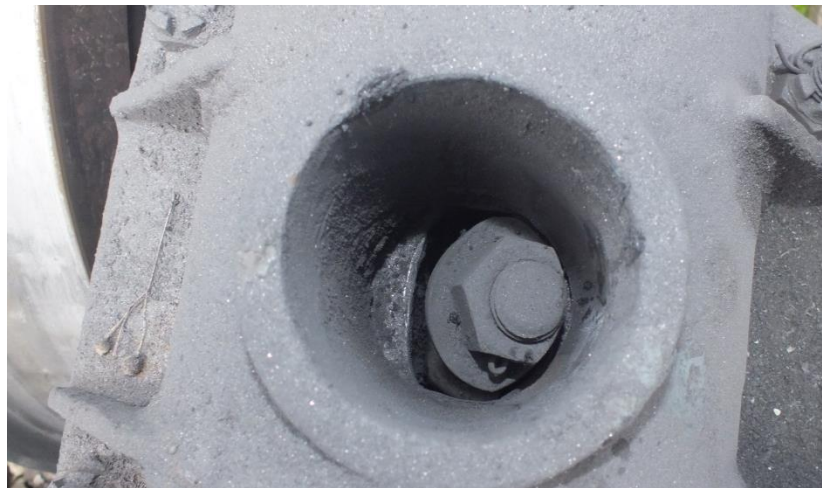
6. ábra: a rugóút határoló csavar 8. kerécsapnál

A 8. kerécsapnál a rugóutat határoló ütközőanya alatt fényes felütközési nyomok voltak láthatóak (6. ábra). A forgóváz-összeállítási rajz alapján a határoló csavarnak legalább 30 mm utat kell biztosítani.

A 8. kerécsapnál a rugóút határoló ütközőanya alatt fényes felütközési nyomok voltak láthatóak (6. ábra). Ennek a hatása, hogy a mozdony nagyobb lengései esetén a kirugózási út kimerül. A rugó nem tudja ellensúlyozni a kerék és forgóváz mozgásait.

Ha a határoló anya felütközik, akár a kerék el is emelkedhet a sínről, de legalábbis a kerékterhelés nagymértékben lecsökken, ezáltal a kisiklás veszélye megnövekedik.

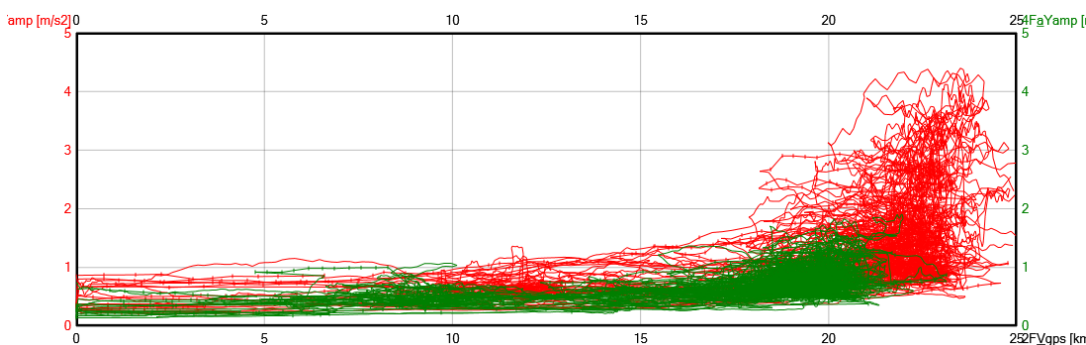
9. ábra: oldalirányú gyorsulások hegymenetben, a sebesség függvényében (vörös: 002, zöld: 004 psz.)

- a méréskor a balesetben is érintett 002 psz. mozdony jellemzően 20-24 km/h legnagyobb sebességek, míg a 004 psz. csak 18-21 km/h legnagyobb sebességgel közlekedett (lásd még: 2.2.2.3),
- a 002 psz. mozdonyon azonos sebességek mellett is nagyobb oldalirányú gyorsulások keletkeztek.

A két hatás együttesen eredményezi, hogy a nagyobb oldalirányú gyorsulások, lengések miatt a 002 psz. mozdony lengése veszélyesebbé válhat. A vasúti pályán a nyomtáv és fekszint adatok változóak (még jó állapotú vágányban is), ami sztochasztikus gerjesztő hatásként jelenik meg, előidézi a mozdony káros lengéseit, és míg más mozdonyok jól viselik, jól csillapítják ezt, a 002 psz. mozdonynál jelentősen növeli a kisiklás valószínűségét.

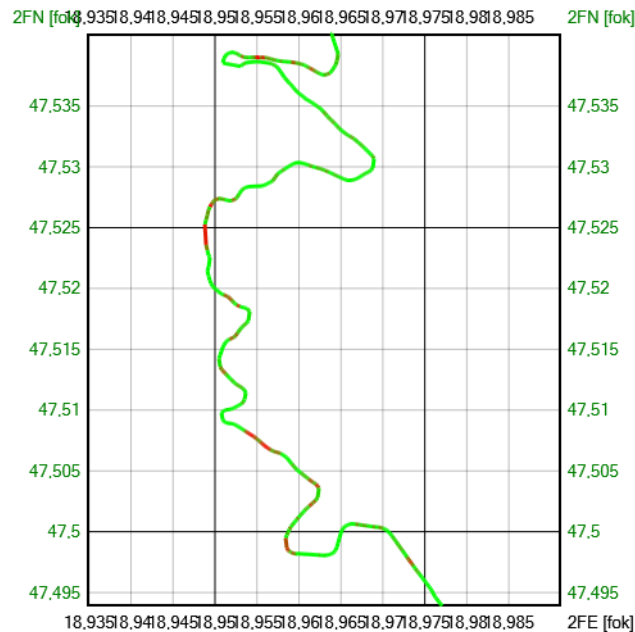
10. ábra: a 002 psz. mozdony lengései a vasútvonalon, hegyemenetben

A mérések következtében egy további tanulságos megfigyelés tehető: a lengések a mozdony helye függvényében is ábrázolhatók (10. ábra). Ezzel láthatóvá válnak a vasútvonal azon pontjai ahol nagyobb lengés alakul ki, ezáltal nagyobb a kisiklás kockázata is.

A mérés tehát megmutatta, hogy miért gyakoribb ennek a mozdonyoknak a kisiklása, egyben fel is hívja a figyelmet a mozdony – további vizsgálatot igénylő – kritikus jellemzőjére.

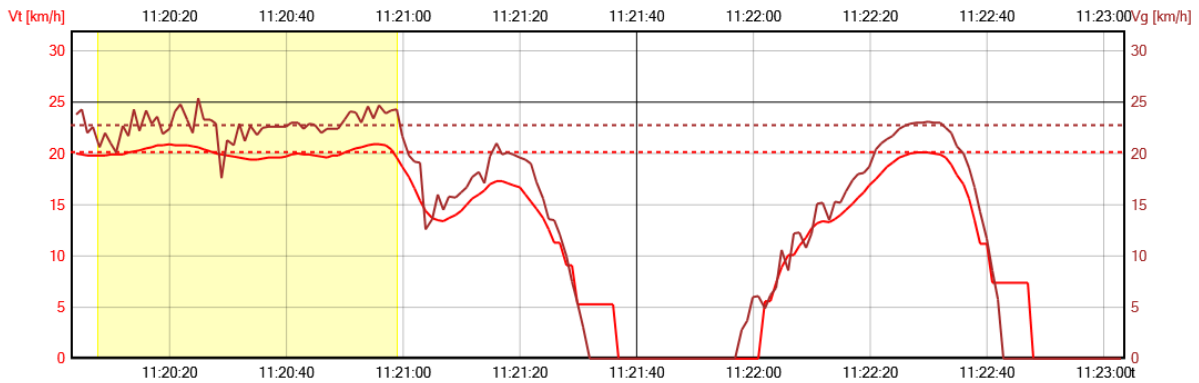
**11. ábra: MFB sebességadatok átlaga
a Virágvölgy - Csillbeérc között kijelölt (sárga) szakaszon**

A mozdony két menetíró berendezése (1.5.2) közül a Teloc RT12 szalagos adatrögzítő a kisiklás előtt jellemzően 19-21 km/h körüli haladási sebességet rögzített.

Az MFB „Teloc sebesség” adata ezzel összhangban van, míg a GPS sebesség 23-25 km/h sebességet mutat. A sebességek átlagos értékei között kb. 12% eltérés van.

A GPS ismert jellemzői miatt egy-egy földrajzi ponton nagy mérési pontatlanság is lehetséges, de nagy távolságokon a mérés relatív hibája már kifejezetten kicsi, ezért a sebesség átlagát tekintve megbízhatóbbnak vehető, mint a Teloc sebesség.
