## **ZÁRÓJELENTÉS**

**2019-0806-5**

**Vasúti baleset / Kisiklás**

**Dunai Finomító állomás**

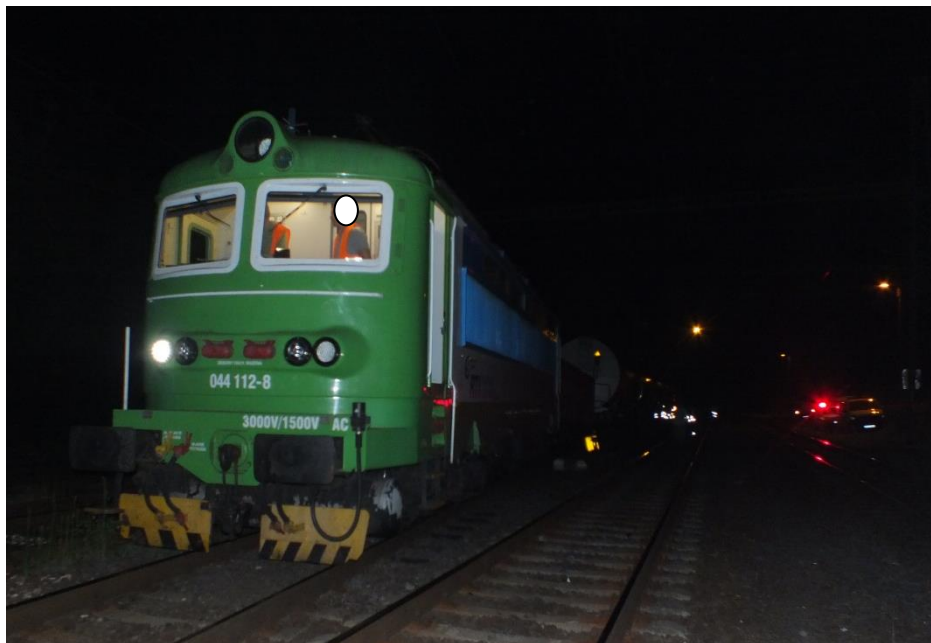
A 48238-1 sz. tehervonat Dunai Finomító állomás III. vágányáról indult Štúrovo állomásra. A tehervonat 1. és 2. kocsija a 28 sz. átszelési kitérőn 1 tengellyel és 4 tengellyel kisiklott, a vonat szétszakadva állt meg (3., 4. ábra).

3. ábra: a tehervonat megállási helye

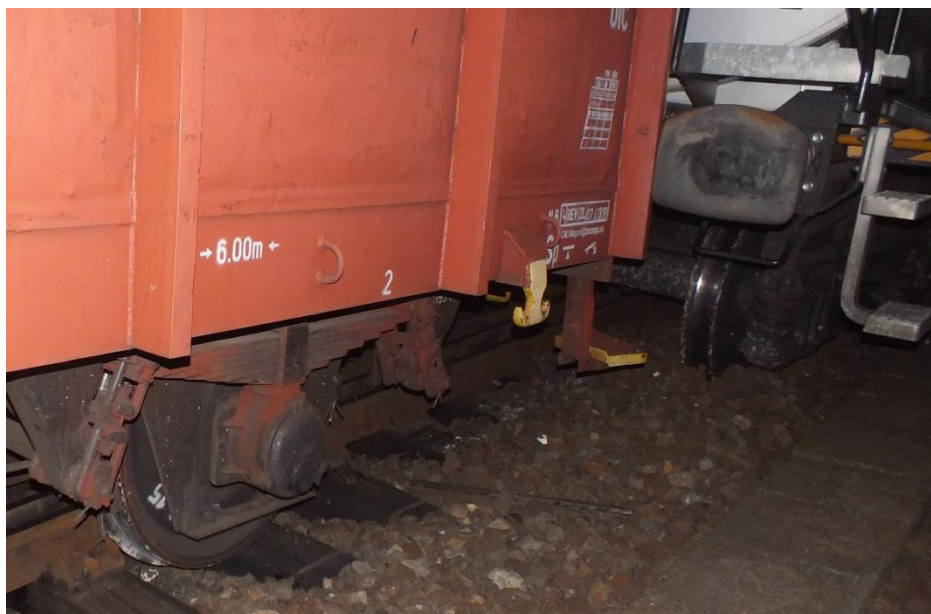
4. ábra: a kisiklott kocsik

A Vb helyszínre érkezésekor a vonat első kocsijának a menetirány szerinti hátsó kerékpárját, a második kocsi mind a négy kerékpárját kisiklott helyzetben találta. A harmadik kocsi 3R kereke (3. tengely jobb kerék) a menetirány szerinti jobb oldalon egy rögzítősaru tetején állt meg. A vonat az első és második kocsija között szétszakadt, a kocsik ütközői össze voltak akadva.

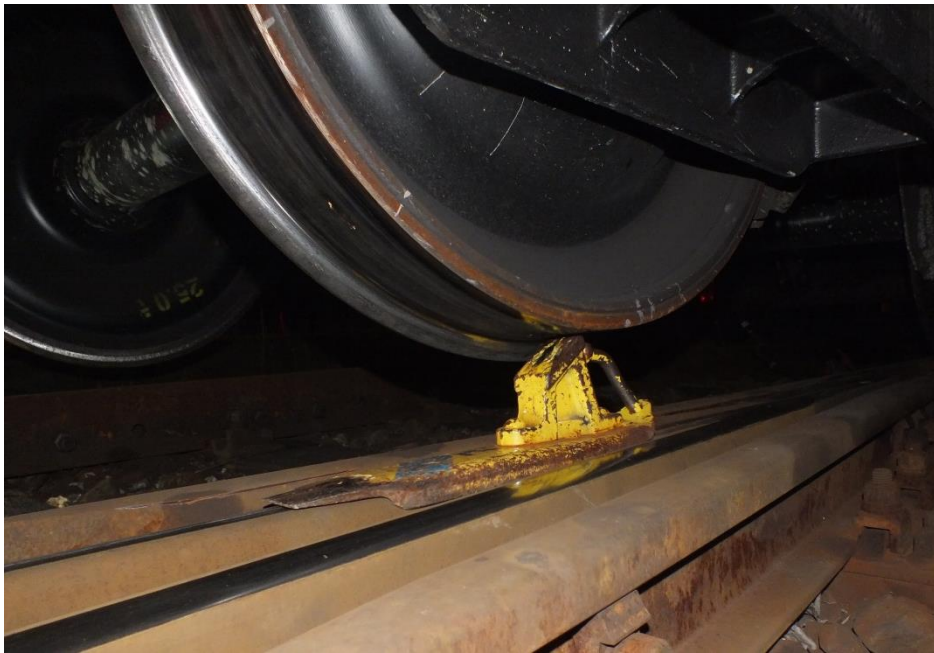
A Vb megállapította, hogy a kisiklás közvetlen oka egy szerelvény alatt hagyott rögzítősaru volt.

- a 28 sz. átszelési kitérő „b” vége felől, a jobb keresztezési csúcsban a rögzítősaru elakadt (5. ábra),
- a sínkorona felületén a kerekek csúszási nyomai voltak láthatók (6. ábra),
- a kisiklott kerékpárok leesési nyomai a keresztezési csúcsnál voltak, ezt követően a kerekek a kapcsolószeréken, és az ágyazatban gördültek tovább. Az első kocsi

kisiklott kerekei 20,41 m távolságot tettek meg a kisikláستól a vonat megállásáig. A kisiklás következtében a váltó rongálódott (váltó hajtómű, porvédő lemez, talpfa).

**5. ábra: a keresztelési csúcsnál elakadt saru**

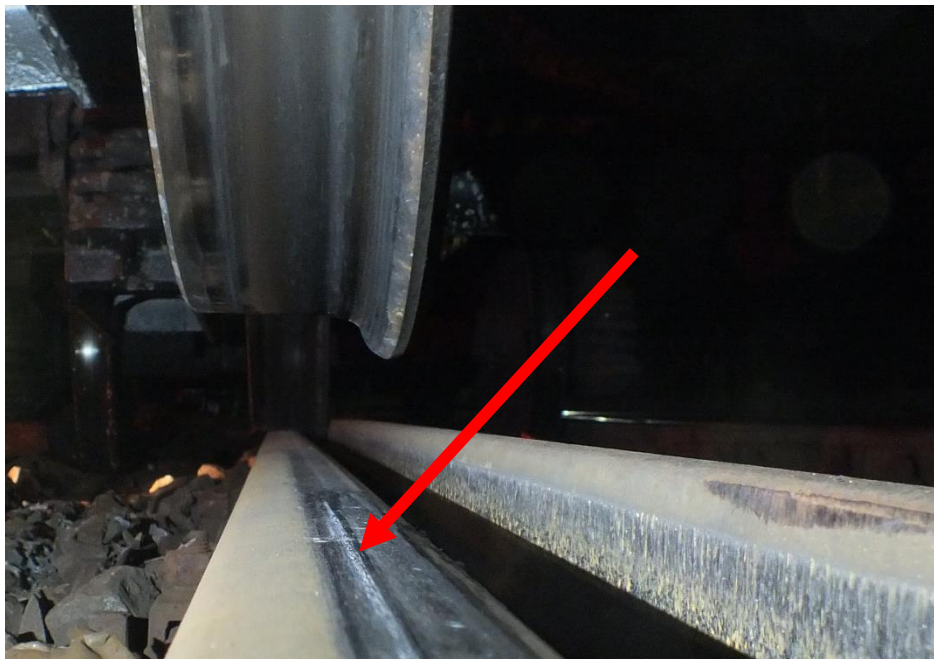
**6. ábra az első kisiklott kerék csúszási nyomai**

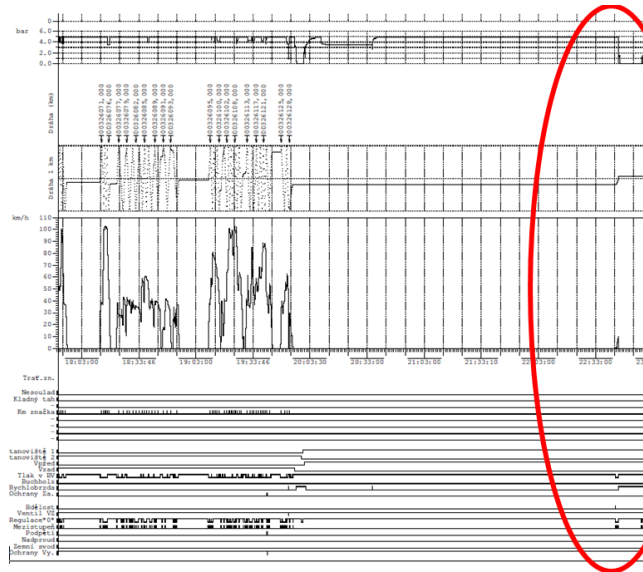
A mozdonyon MIREL típusú menetadat rögzítő volt, a balesetet megelőzően rendben működött, a rögzített adatai kiértékelhetőek voltak.

- a vonat 10km /h sebességre gyorsult fel,

9. ábra: a mozdony menetíró regisztrátum részlete
