KÖZLEKEDÉSBIZTONSÁGI SZERVEZET

ZÁRÓJELENTÉS

2019-084-4

HA-SUR

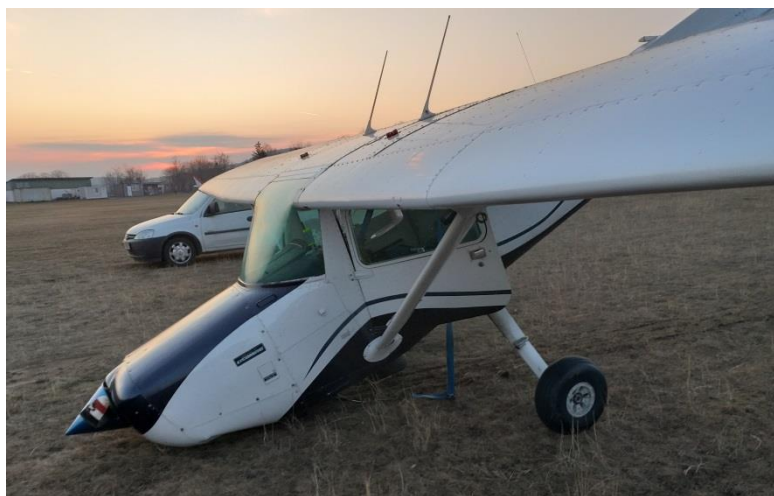
A légi jármű vezetője 2019. február 09-én 16 óra körül azzal a szándékkal ment ki a Farkashegyi repülőtérre, hogy a téli kihagyás után gyakorlatba hozó repüléseket és utána ellenőrző repülést végezzen. A 15-ös pályairány szerint oktatóval repült négy, majd ez után egyedül kettő forgalmi kört. A repülései problémamentesek voltak. A harmadik egyedül repült forgalmi kör negyedik fordulója után megszokott módon a fékszárnyat 30 fokra nyitotta, és a leszállást a tanult módon végezte. A pilóta talajfogáskor a főfutókra tette le a repülőgépet, ennek ellenére az a földetérés után elpattant, majd a következő földetérés után ismét elpattant. A harmadik földetéréskor az orrfutó érte először földet. Ennek következtében az orrfutó eltört, a repülőgép 25,5 méter csúszás után orra bukva állt meg (2. ábra).

2. ábra: HA-SUR a légi jármű a nyugalomba kerülés után (forrás: üzemeltető)

A légi jármű orrfutója kitört, a légszárny megsérült a törzs és a motor burkolata kismértékben sérült.

A repülőgép kitorrott orrfutóval az orrára bukva került nyugalomba.

A Vb a szakmai vizsgálata során arra a következtetésre jutott, hogy az esemény bekövetkezésének oka az volt, hogy a pilóta a kormányokkal nem megfelelően korrigálta a leszállás után a talajról elpattanó repülőgép mozgását.
