INNOVÁCIÓS ÉS TECHNOLÓGIAI
MINISZTERIUM

ZÁRÓJELENTÉS

2019-0911-5

Váratlan vasúti esemény / Járműmegfutamodás

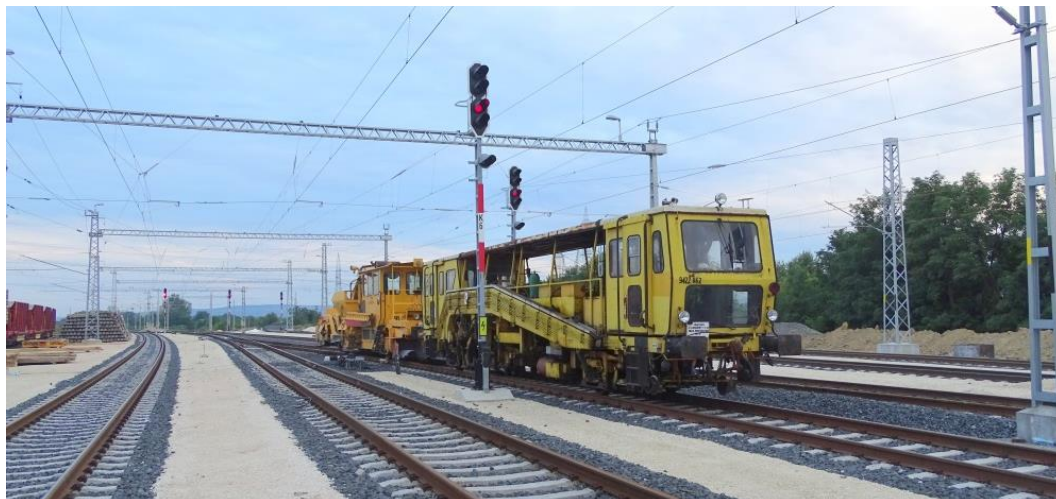
3. ábra: a megállás helye

A megfutamodott gépek a kijárat jelző és a biztonsági határjelző mellett álltak, az aláverőgép bal hátsó kereke alatt egy rögzítő saru volt elhelyezve.

A helyszíni szemle során az aláverőgép fővezeték- és fékhengernyomása 0 bar volt.

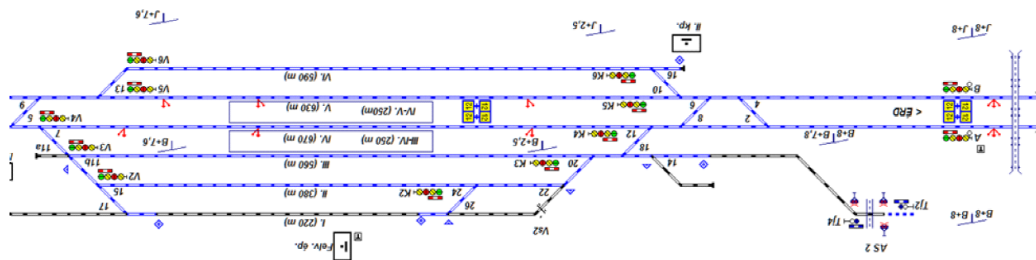
5. ábra: az állomás vágányhálózata a vasúti társaság útvonalkönyve alapján;
ami nem azonos a valós vágányhálózattal
(elforgatva az előző ábrával azonos nézetbe)

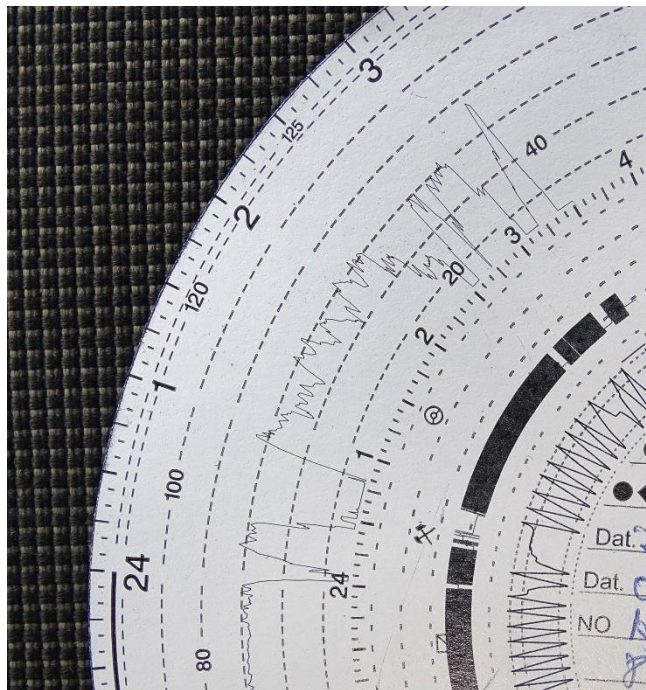
7. ábra: a munkagép menetíró regisztrátuma

A jármű Continental Brasil (száma:1318.27.09.) típusú adatrögzítővel volt felszerelve, a benne volt korong képét az 7. ábra mutatja be. A korongot a munkagép személyzete vette ki megállás után, mivel az számokra elszámolási dokumentum.

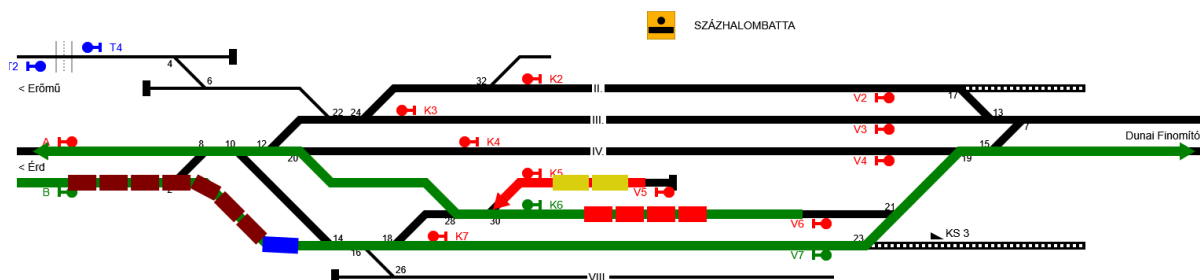
8. ábra: a forgalmi helyzet a járműmegfutamodáskor

Az esemény idején Százhalombatta állomáson a munkagépek az V. vágányon álltak. A járműmegfutamodás kezdetének idején érkezett az állomásra a 4219 sz. személyvonat, mely az utascseré lebonnyolítás után indult Budapest-Déli pályaudvarra. A személyvonat kihaladása közben érkezett a kezdőpont felől egy tehervonat is. A személyvonat azon a vágányon haladt, mely felé a megfutamodott munkagépek haladtak (8. ábra).
