ZÁRÓJELENTÉS

2019-0939-5

Vasúti baleset / Ütközés tárgygal

**Budafok kocsiszín
2019. augusztus 26.**

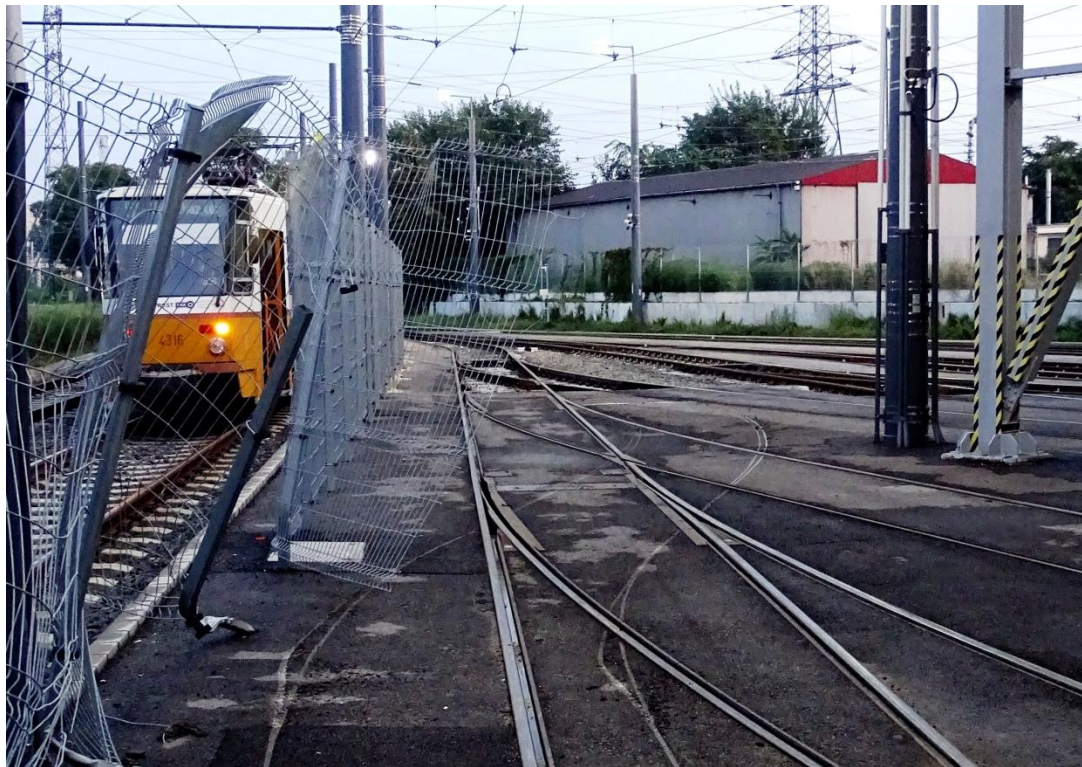
A helyszíni szemle során a telephelyi mozgást végző villamos kisiklásának helye a 7 sz. váltónál (a líravágányról a VII. vágány felé kiágazó váltónál) lett megállapítva. A kerekek sínzálra való felkapásának helyétől, a kocsiszín megkerülő vágány mentén hullámosan, először menetirány szerint balra, majd jobbra az aszfalton keréknyomok voltak láthatók. A keréknyom menetirány szerinti jobb oldalra történő kitérésének szélső helyzeténél a kerítés megrongálódott, részben kiszakadt. A líravágányon az aszfaltba vájódott keréknyomok a balra, majd jobbra történő kitérésüket követően, a vágánytengelytől jobbra eltolódva, egyenesen folytatódtak tovább a kisiklott villamos megállásának helyéig. Az egyenes szakaszon a keréknyomok vágánytengelytől jobbra való eltolódásának mértéke a megállás helyéig fokozatosan csökkent. A kisiklás teljes hossza a keréknyomok alapján 163 méter. Az 56-os viszonylatú forgalmi járat az ütközés helyétől, a kiszakadt kerítésrészről kb. 40 méterre állt meg.

3. ábra: a forgalmi járat a megállás után, illetve a kisiklás nyomai és a kidöntött kocsiszíni kerítéselem

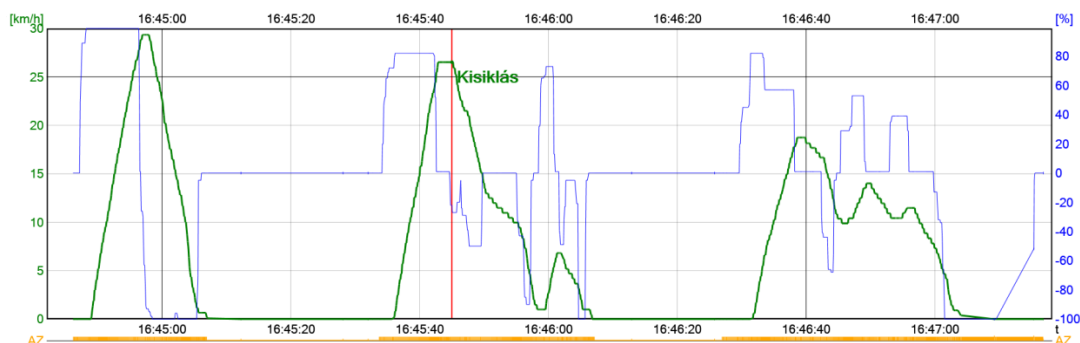
5. ábra: a 2108 psz. villamos menetíró regisztrátuma

A menetregisztráló adatai alapján a 2108 psz. villamos járművezetője a megengedett sebességet jelentősen túllépte, a kisiklás időpontjában 10 km/h helyett 26 km/h-val közlekedett. Elmondása szerint 10-15 km/h az általa megszokott alkalmazott sebesség a járműmozgatásoknál, azonban mivel a mosóvágányról való kiálláskor is elérte járművével a 29 km/h-s, valamint a kisiklott járművel a 18 km/h-s sebességet az V. sz. kapunál való megállás és újraindulás után, arra enged következtetni, hogy a járművezetőnél kialakult rossz gyakorlat a sebességtúllépés alkalmazása.

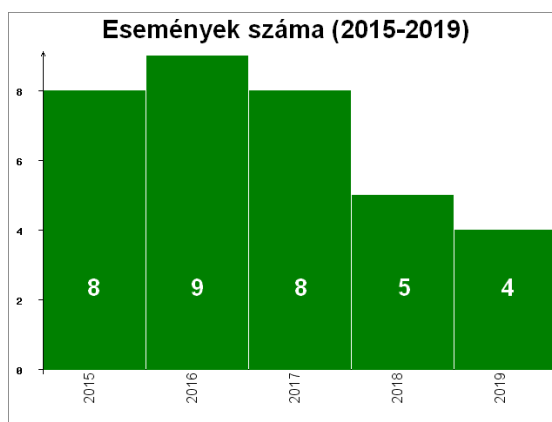
A BKV Zrt. hálózatán az elmúlt években a kocsiszíni járműmozgatások során történt bejelentett kisiklások száma évente 4-9 között alakult. Arányuk rendszerint nagyjából a harmada a hálózaton történő összes kisiklásnak. Az ilyen jellegű bejelentett események eddig nem jártak személyi sérüléssel, a forgalomban nem okoznak fennakadást, az anyagi kár mértéke pedig változó, ritkán nagy értékű, többnyire elhanyagolható. A KBSZ ezeket az eseményeket a csekély következményeik miatt nem vizsgálja, de a BKV-tól kapott információk alapján elmondható, hogy az okok között leggyakrabban a pályák leromlott állapota és a nem szabályszerű munkavégzés szerepel.

6. ábra: A KBSZ-hez bejelentett kocsiszíni kisiklások 2015-2019 között a BKV Zrt. hálózatán

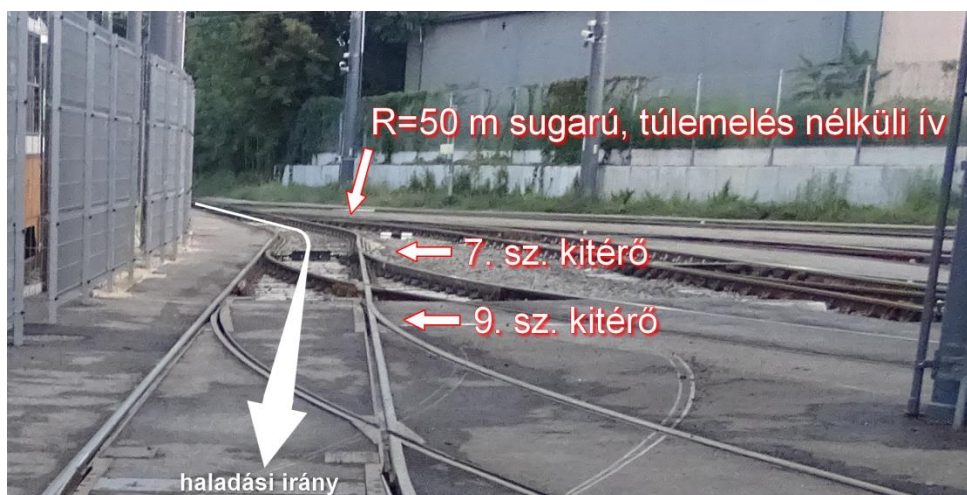
7. ábra: A kisiklás helyének környezete

Mivel a felkapás helye a 7 sz. váltó csúcsánál található, a Vb megvizsgálta a váltót és nyomtávméréseket is végzett. Nyombövlés vagy szűkülés nem volt mérhető, a váltó szerkezeti elemei pedig épek és mozgathatók voltak, jól működtek, a váltó kialakításának és állapotának minden valószínűség szerint nem volt szerepe a villamos kisiklásában.

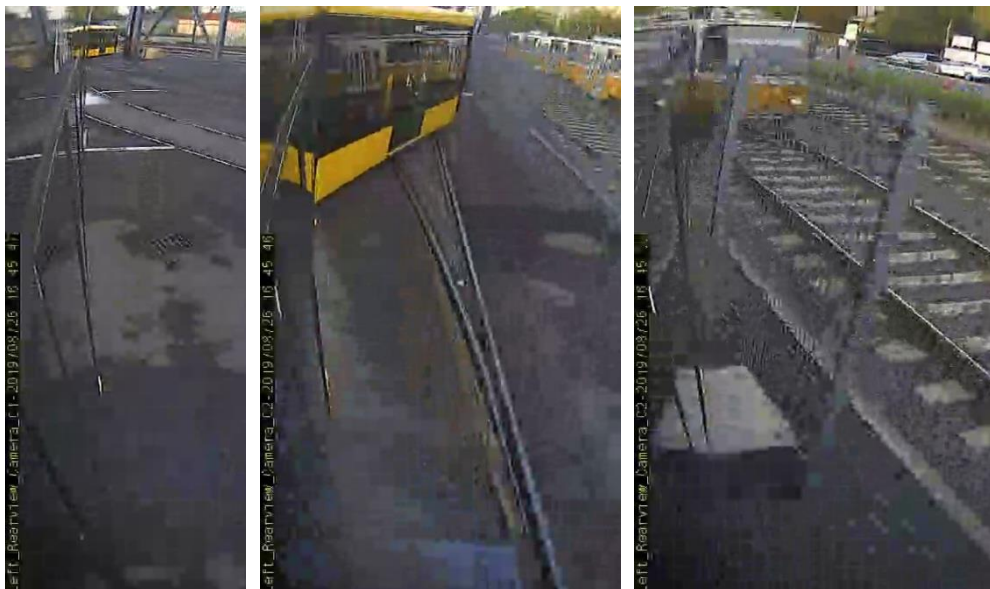
8. ábra: Pillanatképek a kisiklott villamos zárt láncú kamerarendszeréből (balra: „C1” első modul bal oldali visszapillantó, középen és jobbra: „C2” hátsó modul bal oldali visszapillantó)

A járművezető továbbá állítása szerint nem érzekelte a villamos kisiklását. A Vb az elfoglalt vezetőállás kamerafelvételét megtekintve azonban azt látta, hogy amikor a kisiklást követően a hátsó két modul oldalirányba balra, majd jobbra kikapált, ezzel egy időben még az első vezetőfülke is olyan mértékben – a kameraképen is jól láthatóan – megrázkódott, rángatózott, hogy azt érezni kellett a járművön tartózkodva. A menetregisztrálón látszik, hogy a történet hatására a járművezető érzékeli a rendellenességet, ráfékez, majdnem megáll, de végül mégis folytatja az útját az V. sz. kapuig, ahonnan annak kinyitása után újra elindul. A kisiklás hatása tehát érzékelhető volt a vezetőállásban, a járművezető érzekelte is, de nem tudatosult benne, hogy baleset történt, és a rendellenesség okát nem is kereste. Ez szintén a járművezető kevéssé biztonság tudatos magatartásáról árulkodik.

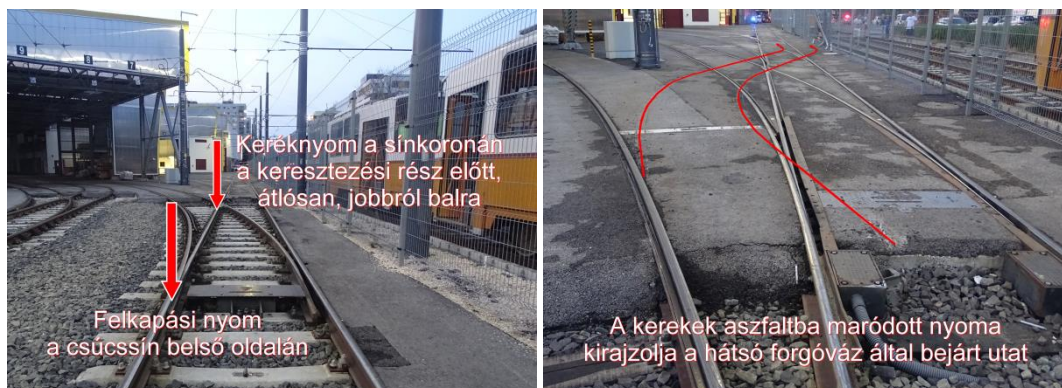
- A váltó keresztezési része előtt, a baloldali sínszálon átlósan, jobbról balra található keréknyomból, és a kicsivel odébb, az aszfaltba maródott keréknyomokból következtethető, hogy a már kisiklott forgóváz bal oldali kerekei a kitérő irányú vágány jobb oldali sínszálaiba beleakadhattak, és elvezetődtek a villamos hátsó moduljaival (S2 és C2) együtt látszólagosan egyenes helyett kitérő irányba.

A kis sugarú jobbos ívben való nagy sebességgel történő haladáskor a jármű a terelőerő és a kerékterhelés megfelelő arányának szerencsés megléte miatt bár nem siklott ki, de olyan szélsőségesen nagy oldalirányú erőhatás érte a kocsiszekrényt, aminek következtében az kibillent az egyensúlyából és tehetetlenül dülöngélni kezdett. Először balra megdőlt, majd ezt jobb oldalra is megismételte, ezzel együtt, mikor a hátsó modulok éppen jobb oldalra dőltek, a hátsó forgóváz bal oldali kerekei olyan mértékben elemelkedhettek a sínkoronától, hogy a következő, bal oldalra való visszadőléskor a terelőerők hatására a forgóváz még a levegőben kikerült a vágánytengelyből és a sínkoronára a futófelületek helyett már a nyomkarimák estek vissza, a jármű pedig így haladt tovább.

9. ábra: A kisiklás nyomai

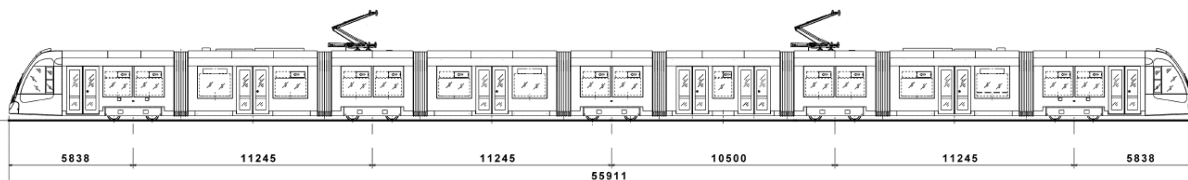
Az 56 méter hosszú budapesti CAF villamosok konstrukciós kialakításuknak megfelelően 5 - portáltengelyes - forgóvázal rendelkeznek. Összehasonlításképp a szintén Budapesten közlekedő 54 méter hosszú Combino villamosok 6 forgóvázal rendelkeznek. A CAF villamosoknál a jármű homlokfala a hozzá legközelebbi forgóvázalól 5,8 méterre, míg a Combino villamosoknál 4,5 méterre, a T5C5 típusú Tátra villamosoknál pedig 4 méterre található. Ennek eredményeként, a nagyobb erőkar miatt a szokásosnál nagyobb oldalirányú erők keletkeznek és hatnak a járműre ívben vagy kitérőben való haladáskor. Az üzemeltetés során szerzett empirikus tapasztalatok alapján a járművezetők ezzel kalkulálnak és figyelembe veszik a sebesség megválasztásánál. Tapasztalható, hogy azokon a vonalakon, ahol vegyes üzemben közlekednek a CAF-ok más típusokkal, bizonyos ívekben a CAF villamosokkal óvatosabban, lassabban haladnak a járművezetők, mint más típusokkal, a lökések és rángatások elkerülése érdekében. Ez a konstrukciós kialakítás tehát elsősorban az utasok és a járművezető komfortérzetet befolyásolja, de ez esetben hatással lehetett a futásjóságra és a menetdinamikára is, növelhette a kisiklás kockázatát.

10. ábra: A budapesti hosszú CAF villamos jellegrajza
