ZÁRÓJELENTÉS

2019-0971-5

Váratlan vasúti esemény / Jelzőmeghaladás

Herceghalom

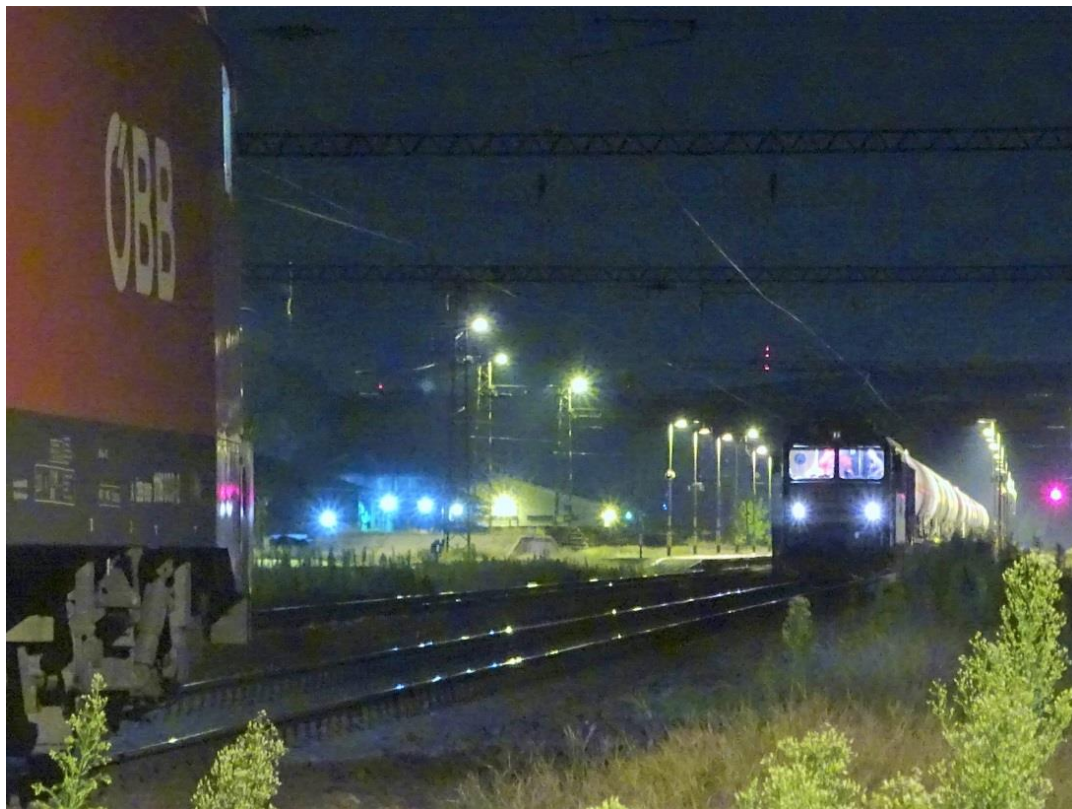
Az állomás IV. vágányán végpont a felől érkező 47285 sz. vonat mozdonyának eleje a 380+20 szelvényben, a 45288 sz. vonat mozdonyának eleje pedig a 378+80 szelvényben állt (3. ábra).

3. ábra A vonatok megálláskori helyzete

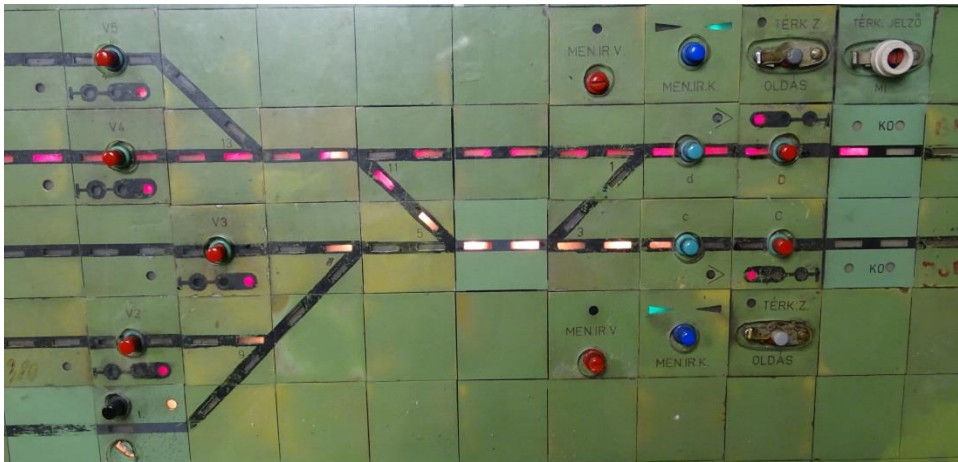
A biztosítóberendezésen az esemény óta kezelés nem történt, az megőrizte a vonatok megálláskori állapotot (4. ábra).

4. ábra A biztosítóberendezés kezelőpultja

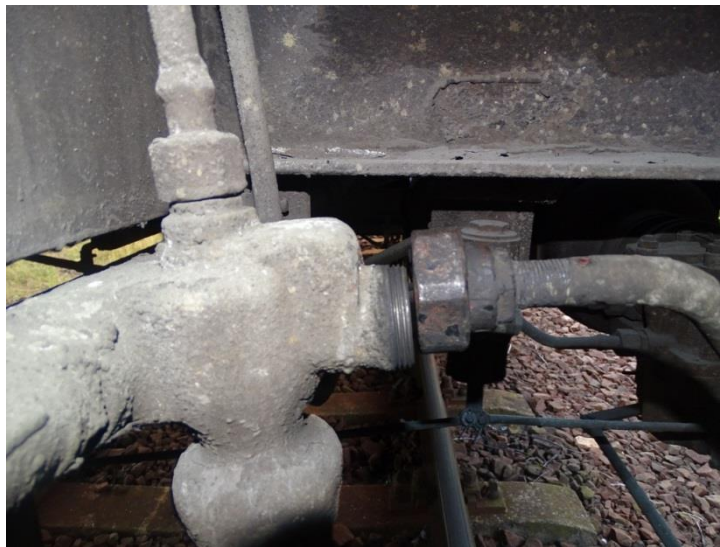
A 47285 sz. vonat ötödik és hatodik kocsija között a fővezeték elzáró váltója el volt zárva, a hatodik kocsii fővezeték hálózatában egy csökötés csavaranyája le volt tekerdeve, melynek hatására a fővezeték levegője a szabadba távozhatott (5. ábra). A csavaranyán és környezetében a szennyeződés el volt kenődve.

5. ábra A megnyílt fővezeték

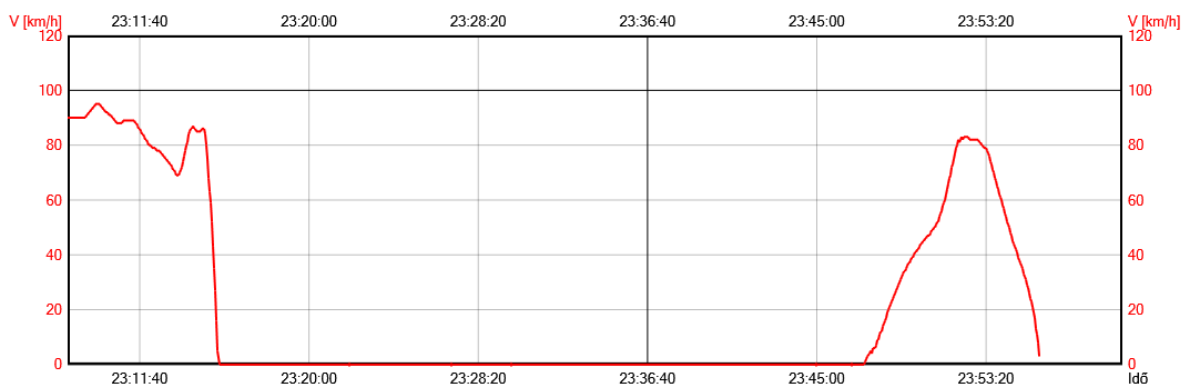
A 1116 033 psz. mozdony adatrögzítőjének kiolvasását az RCH Zrt., az elemzést az eredeti nyersfájl alapján a Vb végezte. Az eseménykori releváns adatokat a 8. ábra mutatja. (A berendezés órája két órát késik a valós időhöz képest)

8. ábra: a 1116 033 psz. mozdony regisztrátuma a megállási szakaszban

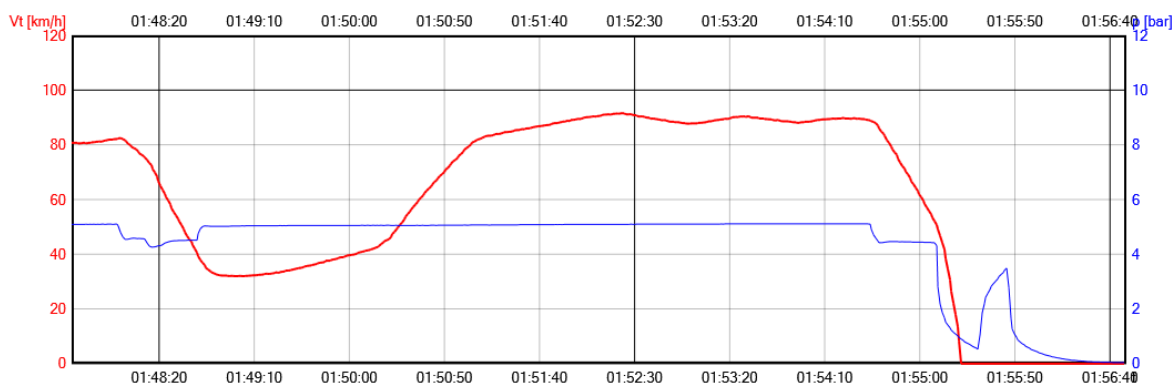
A 0630 034 psz. mozdonyon MFB üzemelt, melynek rögzített releváns adatait a 9. ábra szemlélteti.

9. ábra: a 630 034 psz. mozdony MFB adatai (vörös: sebesség, kék: fővezeték nyomás)

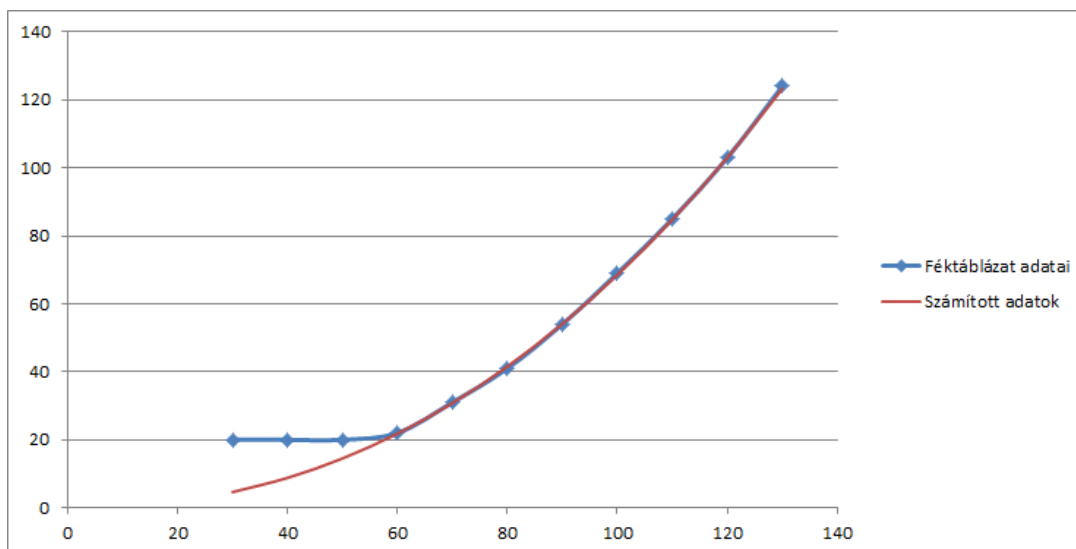
A féktáblázatból közvetlenül nem megmondható, hogy milyen sebesség biztonságos az ilyen, 16%-os megfékezetttséghez, mert a táblázat a 20%-os megfékezetttséget egy általános minimumnak tekinti. A többi adat matematikai elemzése (13. ábra) alapján azonban kb.

50 km/h az a sebesség, amelyhez ez a megfékezétség még megfelelő lett volna az itt érvényes 1000 m általános fékúttávolságra.

13. ábra: féktáblázat elemzése (vízszintesen: sebesség, függőlegesen: megfékezétség)

A lehetséges 50 km/h-nál (pontosabb számítások szerint 52 km/h) 60%-kal (54%-kal) nagyobb sebességnél a fékút négyzetes függése miatt több mint kétszeres a várható fékút, ami megfelel a vonathaladásnál tapasztalt kb. kétszeresnek. (Teljesen pontos összehasonlítás nem tehető, mivel a lejtviszonyok nem a teljes útvonalon 7‰-esek.) Az így számítható 50 km/h sebesség az engedélyezett maximum tolatási sebességnél (40 km/h) magasabb, tehát amennyiben a mozdonyvezető tudatában lett volna a fékhiba és a tolatási szabályok alkalmazásának összefüggéseivel (vagy a fékek kiiktatását követően a fékszámítást mégis elvégezte volna), megalapozottan választhatott volna alacsonyabb menetsebességet, amellyel a csökkent fékhatás ellenére is biztonságosan közlekedhetett volna a következő állomásig.
