## **ZÁRÓJELENTÉS**

**2019-0984-5**

**Vasúti baleset / Kisiklás**

**Budapest-Nyugati  
2019. szeptember 10.**

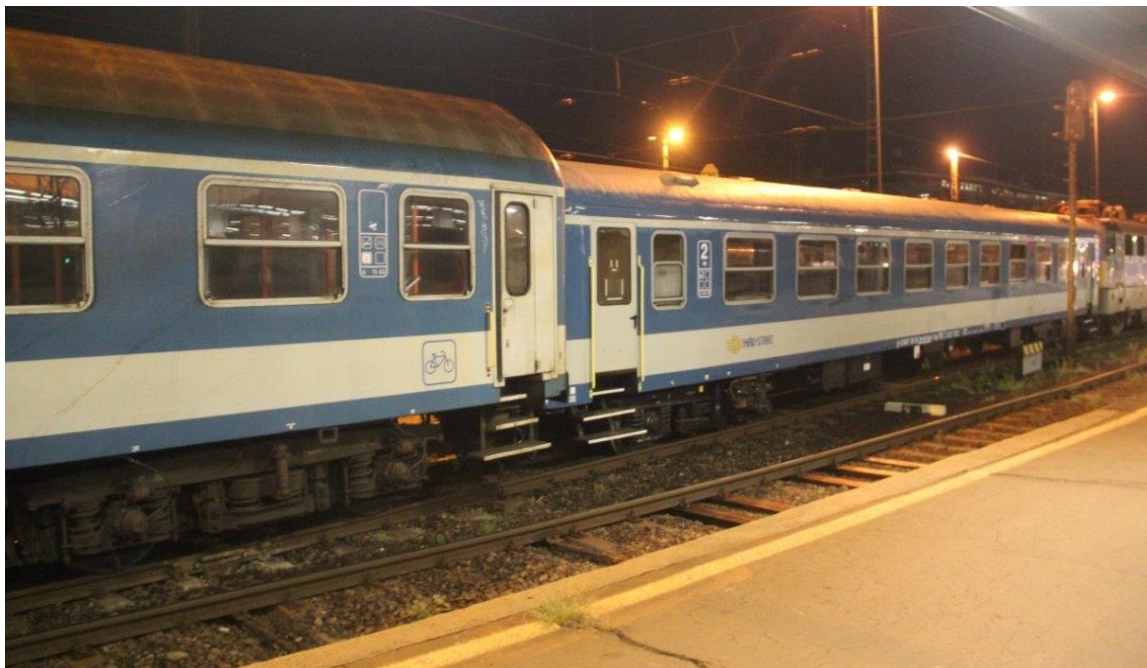
A baleseti helyszínt a Vb. kiérkezésekor eredeti állapotban találta. A vonat eleje a 19 sz. kitérőtől kb. 130 méterrel állt, az első, siklott kocsi a XIII. vágány peronját megrongálva az „F” jelű kijárat jelző mellett állt meg. A vonatba elsőként besorozott 50 55 2905 004-7 psz. kocsi menetirány szerinti hátsó forgóváza mindkét tengelyével siklott.

3. ábra: a kisiklott kocsi

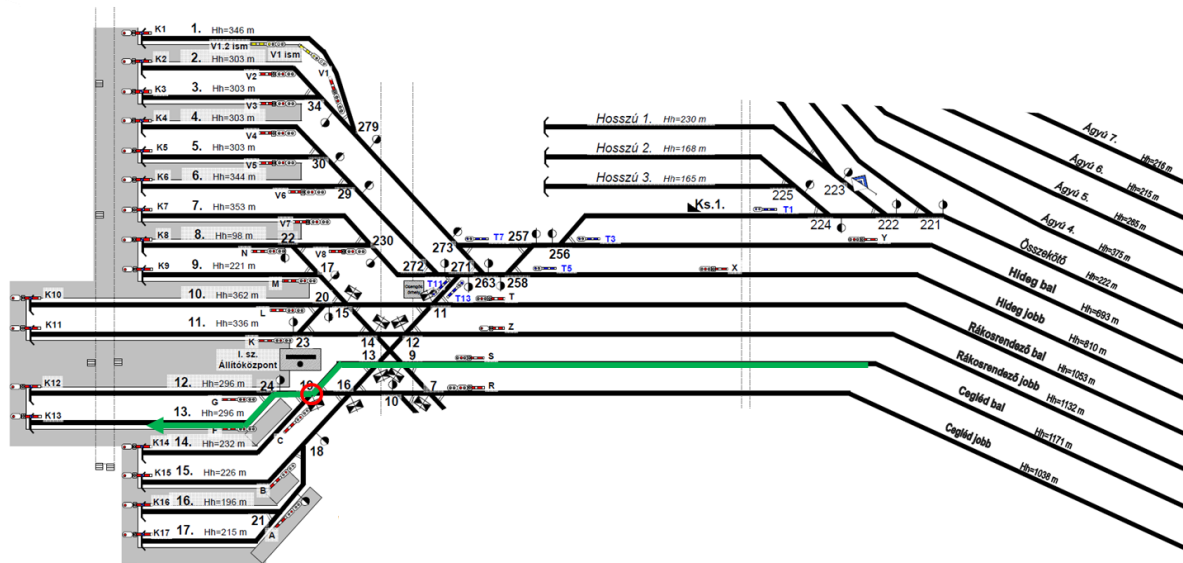
6. ábra A vonat vágányútja

A vonat a „Cegléd bal” vágányról a 9, 13, 19, 24 sz. váltókon keresztül a XIII. vágányra járt be. A 19 sz. átszelési kitérő „a” végének menetirány szerinti bal csúcssínjében a vonat haladása közben törés keletkezett, melynek hatására az első kocsi második forgóvázában lévő első tengely a sínkoronára felkapott, a váltó keresztvezési része a forgóvázat az ágyazatba vezette. A követő forgóvázak a törésen áthaladva a vágányon maradva továbbhaladtak, így a siklott forgóvázat visszahúzták a vágány mellé.

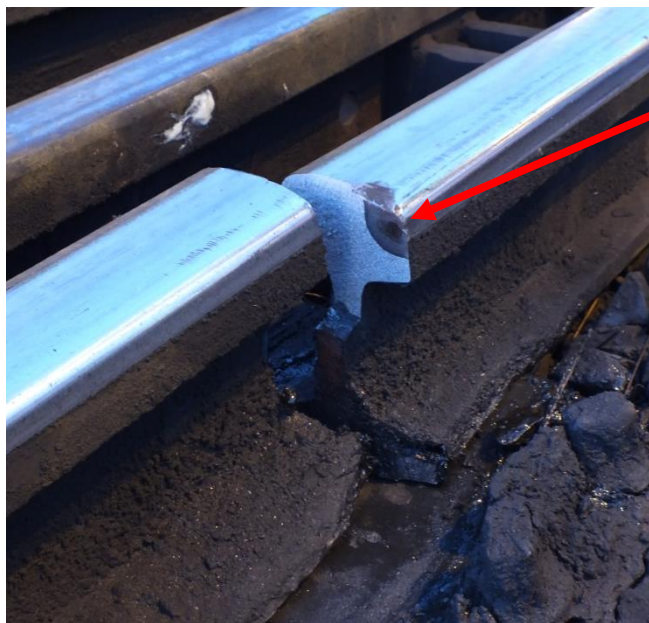
*„A törés értékelhető képlékeny alakváltozás nélküli, a sínfej nyomkarimával érintkező sarokpontjánál ciklikus mechanikai igénybevétel okozta kifáradási folyamatra jellemző ún. kagylós töretfelület-rész található. A töretfelülettel párhuzamosan több oldalfelületről induló repedés is kimutatható volt a vizsgált metszeten. Túlterhelésre utaló deformációt, a töréssel kapcsolatba hozható anyaghibát a vizsgált metszeten nem találtunk. A sínfej kopásából jól érzékelhető, hogy egy hosszú ideje üzemelő sínszakaszon következett be a törés. A sínanyagának szakítóvizsgálati eredményei alapján anyaga nem ötvözött, nem nemesített, a megjelölhető szilárdsági csoportja R260 a jelenleg hatályos szabványos (MSZ EN 13674-1:2011) anyagválaszték alapján. Futófelületének keménysége a hosszú idejű használat során kismértékben felkeményedett.*

*A törési felületek sajátosságai alapján, a törés kiindulási helye a sínfej nyomkarimával érintkező sarokpontjánál jelölhető ki, és a repedésterjedés jól mutatja a törést okozó erőirányát, amely közel 45°-os szöget zárhatott be a szimmetriatengelyével. A törés kifáradásifolyamat következménye, azaz repedéskeletkezéssel, repedésterjedéssel, majd statikus, képlékenyalakváltozás nélküli töréssel zárult. A kifáradási folyamat során kialakult töretfelületrész viszonylag kis mérete a terhelés nagyságára utal. Mindamellet a szakítóvizsgálat során mért, kis szívósságra utaló kontrakció értéke sín anyagának kedvezőtlen repedésterjedésiellenállásra is utal.”*

A törött csúcssín vizsgálatának eredménye alapján megállapítható, hogy a sín eltörése hosszú kifáradási folyamat következménye. A sínfej töretfelületén a nyomkarimával érintkező sarokpontnál a ciklikusan ismétlődő mechanikai igénybevétel okozta kifáradási folyamatra jellemző kagylós törési kép látható (7. ábra), ami két támtuskó közé esik. A sín töretfelületén jól megfigyelhető, hogy a síngerinc és a talp részen lévő törés jóval az esemény előtt következett be. Ezáltal a teherviselő keresztmetszet nagymértékben lecsökkent, csupán csak a sínfej vette fel a terhelő erőket, aminek következtében létrejött a keresztirányú fejrepedés.

7. ábra Kagylós törés

A pályaudvar területén a vízelvezetés hiánya miatt az ágyazatban több helyen vízszákok alakultak ki, a sárosodás folyamatos problémát jelent. A vízelvezetés hiánya azt eredményezi, hogy a lehullott csapadék lefolyási lehetőség hiányában felgyülemlik, és csak lassan oszlik el. Az átázott alépítmény, és az elaprózódott zúzottkő ágyazat nem ad kellő alátámasztást a pályának, ennek következtében az rendellenesen mozog, amely mozgást a sínszalak hosszú távon rosszul tolerálnak. A pályaudvar egyik legfrekvenciáltabb kitérője a 19-es. A forgalom nagysága miatt jelentősen terhelt 19-es váltó csúcssínjének így a megszokottnál nagyobb erejű, és eltérő irányú erőhatásokat kellett tartósan elszenvednie. Ez a kifáradási folyamat egyértelműen vezet a sinitöréshez.

A váltóban keletkezett repedés ultrahangos és örvényáramú vizsgálattal észlelhető lett volna korábban, a vizsgálat 2019. évre be volt tervezve, de a balesetig nem valósult meg,
