## **ZÁRÓJELENTÉS**

**2019-1000-5**

**Váratlan vasúti esemény / Jelzőmeghaladás**

**Pécel**

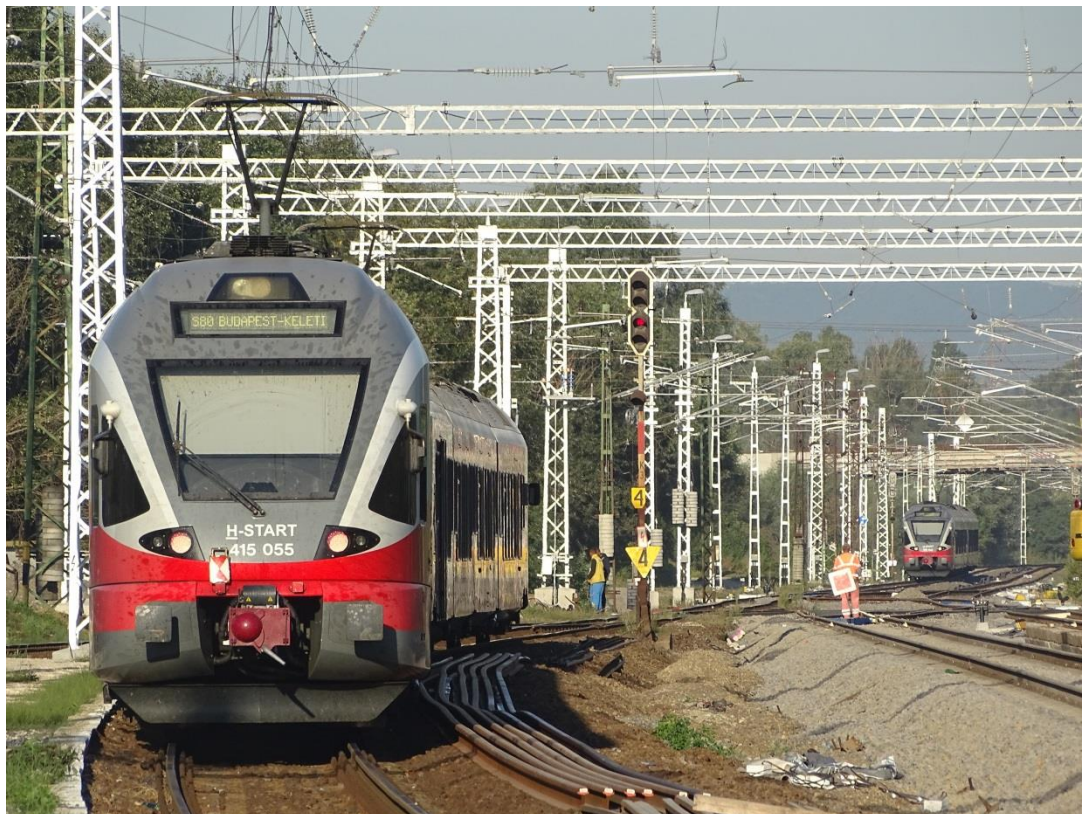
3. ábra: a vonatok a megállás után

A helyszíni szemle során a 3220 sz. vonat eleje az „A” bejárati jelző után kb. 60 méterrel, a 193+29 szelvényben, a 3089 sz. vonat eleje a „K3” kijárati jelző előtt kb. 30 méterre, a 199+94 szelvényben volt. A két vonat között 665 m távolság volt.

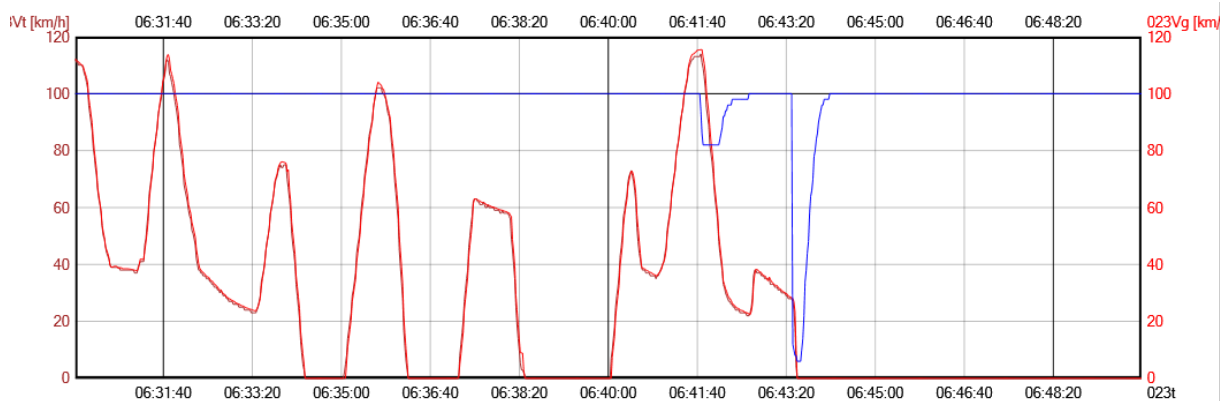
996 - Fővezeték nyomáscsökkenés vége	2019.09.13. 06:43:38
2 - Mozdony megállt	2019.09.13. 06:43:36
994 - Fővezeték nyomáscsökkenése $\geq 3$ bar	2019.09.13. 06:43:28
995 - Fővezeték nyomáscsökkenés kezdete	2019.09.13. 06:43:27
5 - Áramszedő felemelkedett	2019.09.13. 06:43:26
0 - Normál adatküldés, ciklus idő letelt	2019.09.13. 06:42:54
6 - Áramszedő leereszkedett	2019.09.13. 06:42:46

5. ábra: a 1415 023 psz. motorvonat (3220 sz. vonat) MFB adatai  
(vörös: sebesség, kék: fővezeték nyomás)

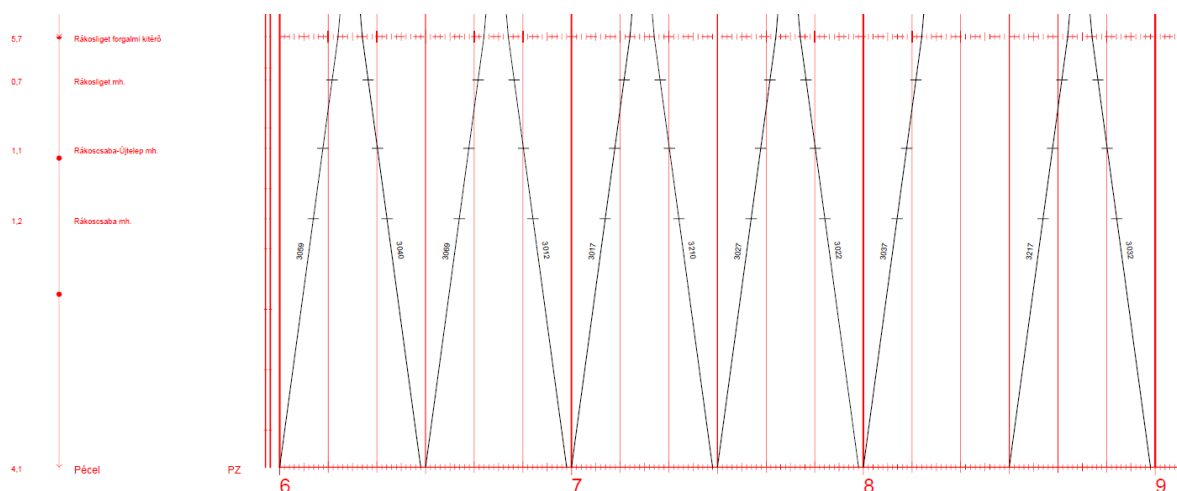
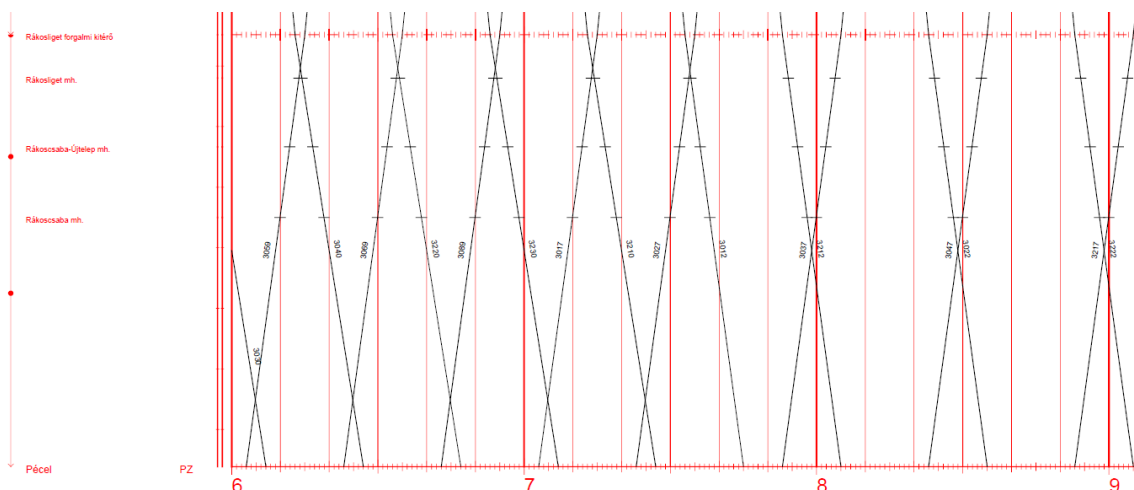
Az eseményt megelőző napon, 2019. szeptember 12-én menetrendváltás volt a vonalon. A korábban érvényben lévő vágányzári menetrendben a páros vonat megérkezése után 1 perccel indult a páratlan vonat (7. ábra). Az esemény időpontjában érvényben lévő újabb vágányzári menetrendben a vonatok nem az állomáson, hanem a nyílt vonalon találkoznak, a páratlan vonat 4 perccel a páros vonat érkezése előtt elhagyja Pécelt (8. ábra).

7. ábra: a szeptember 11-ig érvényes menetrend

8. ábra: a szeptember 12-től érvényes menetrend

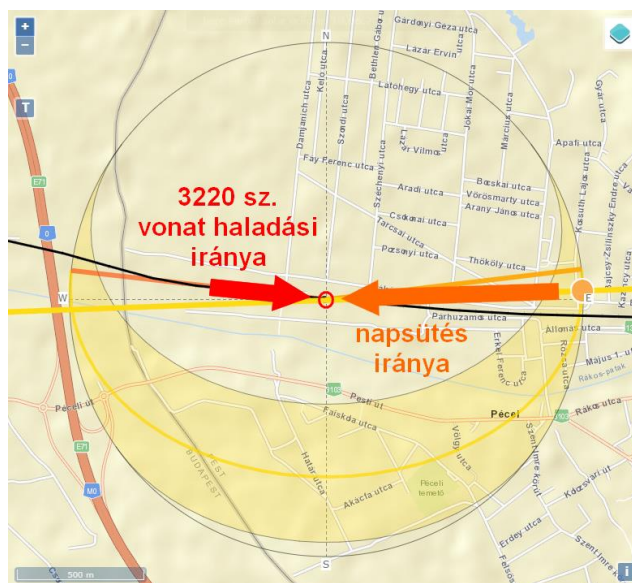
9. ábra: a napsütés iránya az esemény helyén és időpontjában

A mozdonyvezető egy sárga fényt vélt látni a bejárat jelzőn, annak ellenére, hogy azon egy vörös fény volt látható. A jelző megfigyelésében nehezítette a mozdonyvezetőt a szemből laposan, erősen sütő, vakító felkelő Nap (1.11). A bejárat jelzőn vélt egy sárga fény a mozdonyvezető elvárásainak is megfelelt, ugyanis bár az aktuális szolgálatában az új vágányzári menetrendben már három vonattal megfordult Pécelen, hónapokon keresztül, egészen az előző szolgálatáig a páratlan vonat csak a páros vonat megérkezése után indult el az állomásról, így még élhetett benne ez a beidegződés (1.7). Ezekon túlmenően a

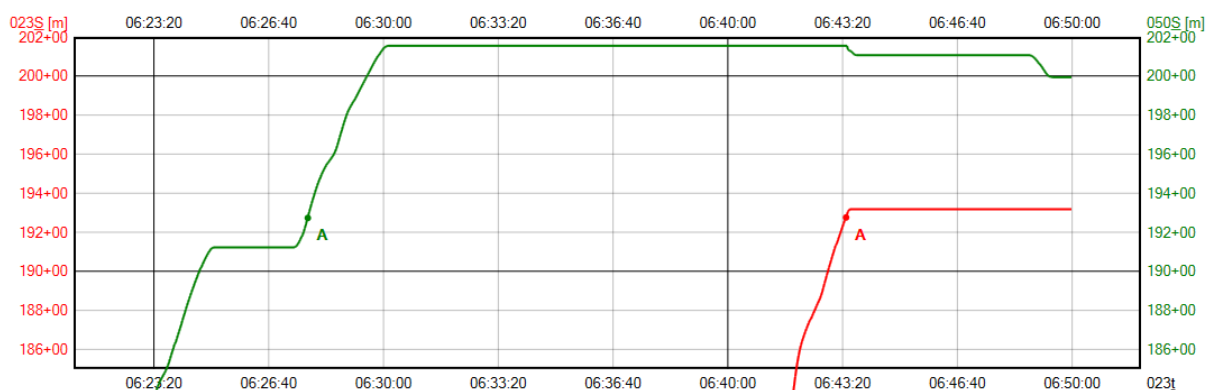
Amikor az utolsó áramszedő itt járt, akkor a vonat eleje a 191+68 szelvényben volt (1.5).	
<b>6:43:2?</b>	A mozdonyvezető visszakapcsolást kezdeményezett.  Az MFB adatok szerint 6:43:26-kor a 192+76 szelvényben az áramszedő felemelkedett (1.5.1). Mivel ez egy több másodperces folyamat, ezért a kapcsoló kezelése ennél korábbra tehető.	
<b>6:43:25</b> 192+71	A vonat 28 km/h-val meghaladta a „Megállj” állású „A” bejárati jelzőt, majd 2 másodperccel később a vonatbefolyásoló működése miatt a fővezeték nyomása esni kezd, és a vonat intenzíven ( $1,33-1,56 \text{ m/s}^2$ ) lassulni kezdett (1.5.1).  A vonatbefolyásoló a „Megállj!” állású jelző meghaladása után kb. 2-3 másodperccel avatkozik be. Jól megfelel ennek az adatrögzítő adattartalma, ahol a jelző helye és a nyomásesés között 2 mp, a sebességcsökkenésig 3 mp telt el.	Ugyanekkor a 3089 sz. vonat elindult Pécelről (1.5.1)
<b>6:43:33</b> 193+29	A vonat megállt a bejárati jelző után (1.5.1).

**11. ábra: a két vonat kölcsönös helyzete az esemény során (zöld: 1415 050, vörös: 1415 023 psz., A: bejárati jelző)**

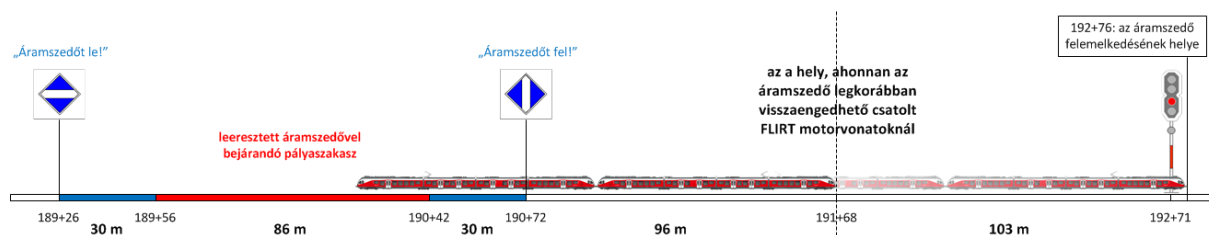
Az áramszedő felengedése azonban egybeesett a bejárat jelző megközelítésével és meghaladásával (2.1.2). A mozdonyvezető tehát közvetlenül a jelző előtti szakaszon az áramszedő kezelésével volt elfoglalva, amiből az is következik, hogy előtte pedig készült a feszültségmentes szakasról való kihaladás utáni kapcsolásokra, így a figyelme minden bizonnyal a feszültségmentes szakasz elhagyására irányult a jelző megfigyelése helyett.

Az áramszedő felengedésére viszont annál korábban, mint ahol a mozdonyvezető megtette, a bejárat jelző előtt már 103 méterrel lett volna lehetőség, ahogy azt a 12. ábra szemlélteti. A jármű sebessége, amikor a vonat az elejével a minimálisan szükséges 126 méterrel (1.5) túl volt a leeresztett áramszedővel bejárando pályaszakaszon, 32 km/h volt (2.1.2). Ekkor még 103 méter hátravolt a bejárat jelzőig, ezt a távot pedig 12 másodperc alatt tette meg a vonat. Abban az esetben, ha a mozdonyvezető a lehető legkorábban felengedi az áramszedőt, elméletileg ennyi ideje még lett volna a figyelme a bejárat jelző jelzésének megfigyelésére és a jelző előtt való megállásra fordítani. Gyakorlati értelemben azonban nem ez a 12 másodperc az értelmezendő, mert a járművezető nem képes egészen pontosan meghatározni a kiszigetelt szakasz utáni 126. méter helyét; valamint a jármű üzemi fékezéssel történő megállításának is van időszükséglete. Az viszont látható, hogy amennyiben a mozdonyvezető korábban nem osztja meg a figyelme, csak a soron következő feladatra – először a kiszigetelt szakaszon való áthaladásra – fókuszál, az áramszedő felengedése után még pár másodpercnyi lehetősége lett volna csak a soron következő feladatra – a jelző megfigyelésére – koncentrálni.

12. ábra: Pécel állomás kezdőponti bejárat jelzője előtt lévő kiszigetelt felsővezetéki szakasz elhelyezkedése az esemény időpontjában (arányos ábra)

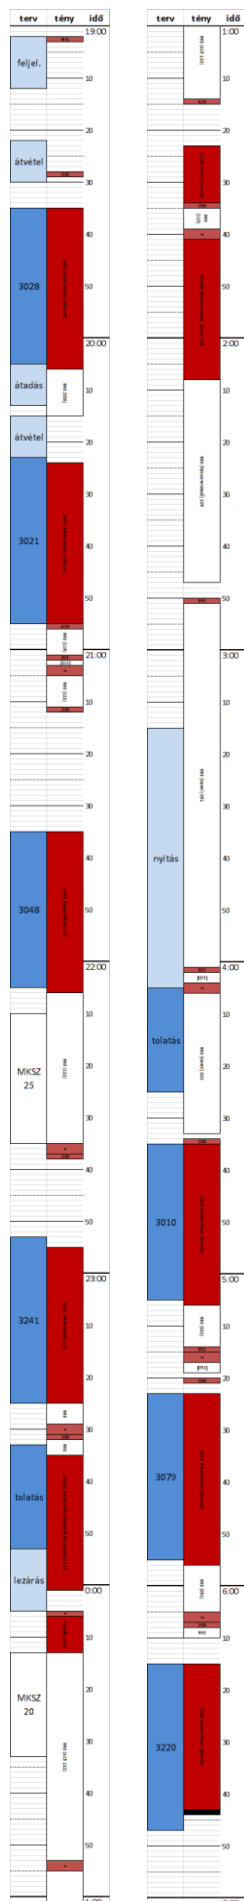
### 1. sz. melléklet: A mozdonyvezető tervezett és tényleges szolgálati tevékenysége

A 3220 sz. vonat mozdonyvezetőjének munkaterhelését bemutatandó, az aznap éjszakai tervezett szolgálati tevékenysége a szolgálatleírás alapján, és a ténylegesen megvalósult szolgálati tevékenysége a menetigazolvány alapján az 1. sz. mellékletben lévő ábrán, 2x6 óras bontásban került ábrázolásra.

A munkakezdés helyétől távol – kb. 150 km-re – lakó mozdonyvezetőnek a hosszú éjszakai szolgálat megkezdése előtt a munkába történő utazás is már számottevő energiáját emésztette fel. Az esemény később, a szolgálat 12. munkaórájában következett be, amikor a fáradtság a mozdonyvezető koncentrációját negatívan befolyásolta, már nem volt képes az előjelzést adó térközjelzőn lévő jelzés információjának hosszabb eltárolására, és már nem volt képes megosztani a figyelmét a kiszigetelt szakaszon való áthaladás és a bejárat jelző jelzésének megfigyelése között, tudata csak az adott pillanatban legaktuálisabbnak gondolt feladatra – a leeresztett áramszedővel történő közlekedésre – próbált fókuszálni.
