ZÁRÓJELENTÉS

2019-1026-5

Vasúti baleset / Kisiklás

Miskolc-Tiszai

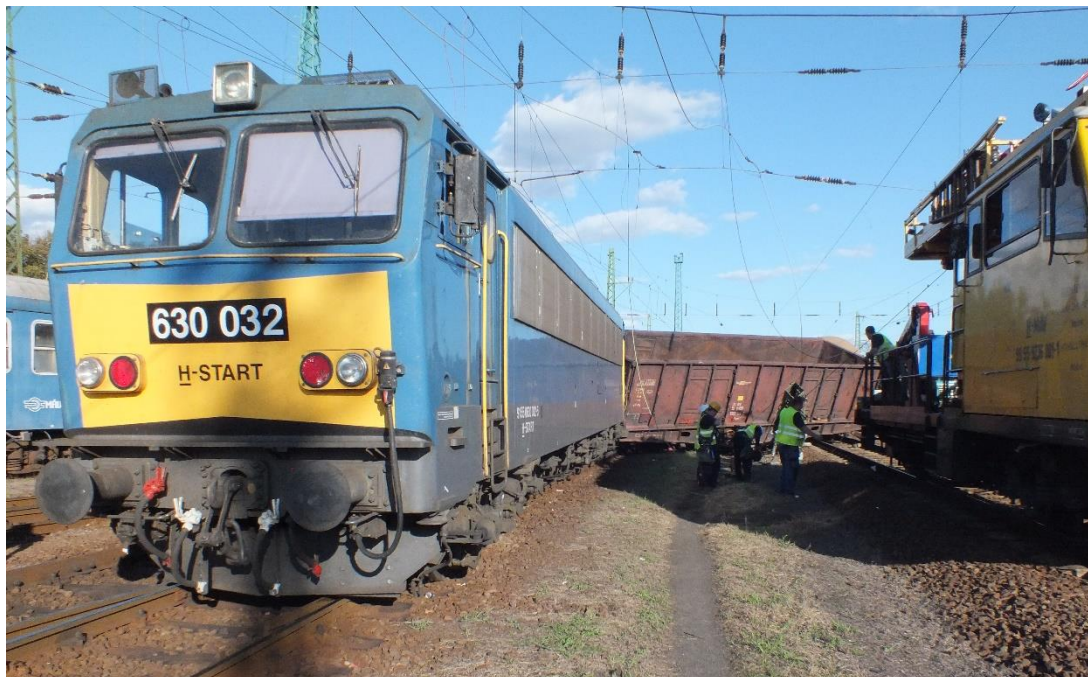
3. ábra: a tehervonat megállási helye

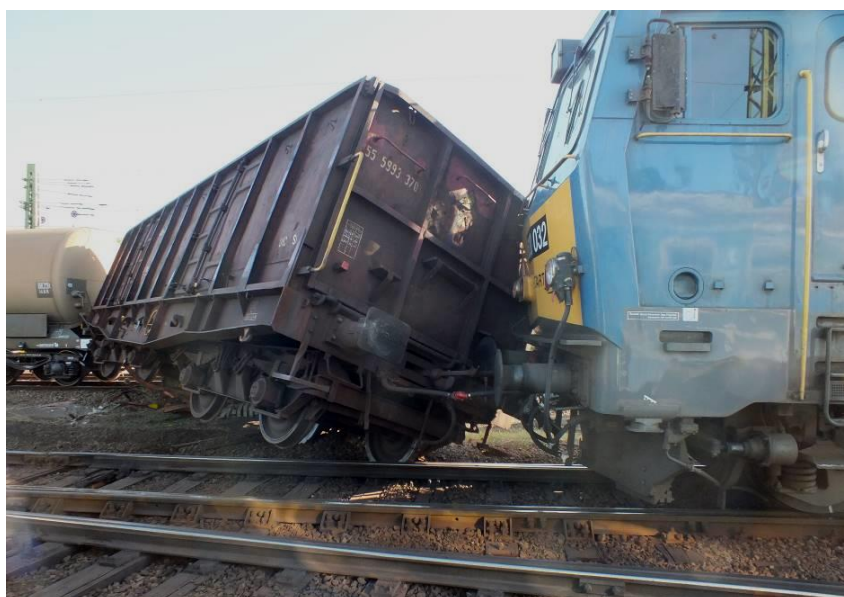
A Vb helyszínre érkezésekor a vonat mozdonyát a tárolóvágányokhoz vezető összekötő vágányrészen találta, a menetirány szerinti első kettő kerékpárja kisiklott helyzetben volt. A mozdony után elsőnek besorozott védőkocsi 4 tengellyel kisiklott, a tárolóvágány és B3 bejáróvágány vágánytengelyeihez képest keresztirányba volt fordulva, kb. 70^o szögben megdőlt helyzetben 4. ábra. A vonat többi kocsija a tervezett vágányút felé haladt.

4. ábra: a kisiklott védőkocsi

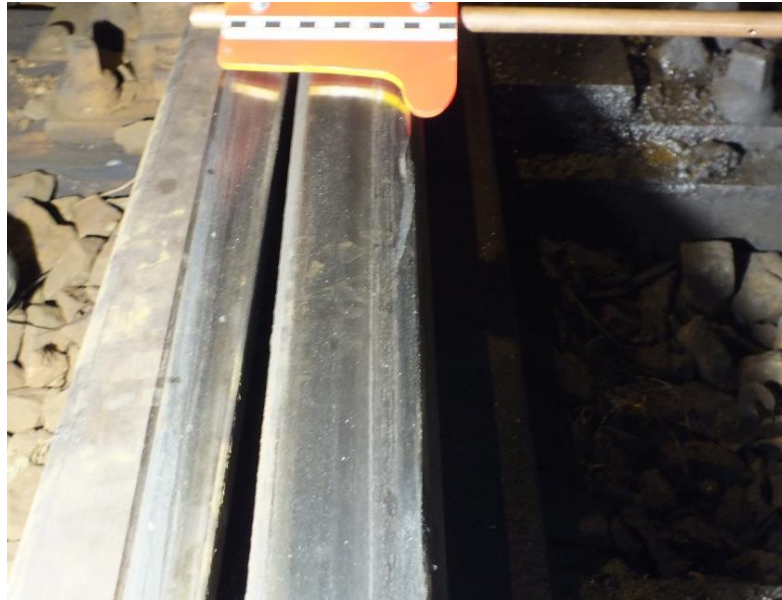
- a vágányon található nyomokról a Vb fényképeket készített, méréseket végzett,
- a mozdony első felkapási nyoma a 11. sz. kitérő „a” vége felől az egyenes csúcssínen volt látható (5. ábra), ezt követően az első 2 kerék az ágyazaton gördült tovább. A kisiklás következtében a pálya rongálódott.
- a második forgóváz nyomkarimájának felkapási nyoma a váltó 8. aljnál volt látható (6. ábra), ezt követően a kerekek az egyenes tősinre terelődtek,

5. ábra: az első forgóváz felkapási nyoma

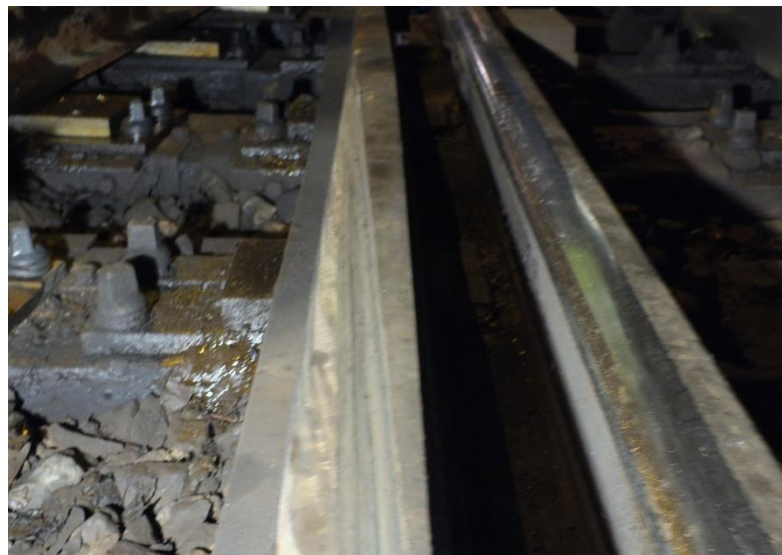
6. ábra második forgóváz felkapási nyoma

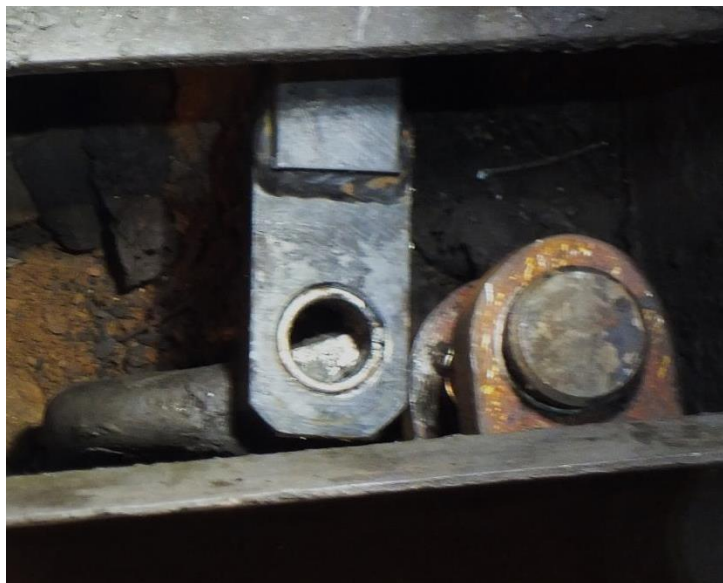
A Vb helyszíni megállapítása szerint az átszelési kitérő „a” vége felől, a bal csúcssínfűl, az összekötőrúd, és az ellenőrzőrúd kapcsolatból a csapszeg biztosítása hiányzott. Ennek következtében a csapszeg kicsúszott, és az elálló csúcssín a tősinhez kritikusan közel került, ami a vonat kisiklásához vezetett. A baleset a Vb álláspontja szerint emberi tényezőre visszavezethető műszaki hiba miatt következett be.

- a 11. sz. átszelési kitérő „a” végén a bal csúcssínfűlből az összekötő rúd, és az ellenőrző rúd ki volt csúszva (7. ábra),
- a csúcssínfűl furatában a csapszeg benne volt,
- a biztosító huzal hiányzott a csapszegből,
- a váltó „a” vége felől a bal íves csúcssín hegyén ütésnyom volt látható (8. ábra).

7. ábra: a szétesett kapcsolat

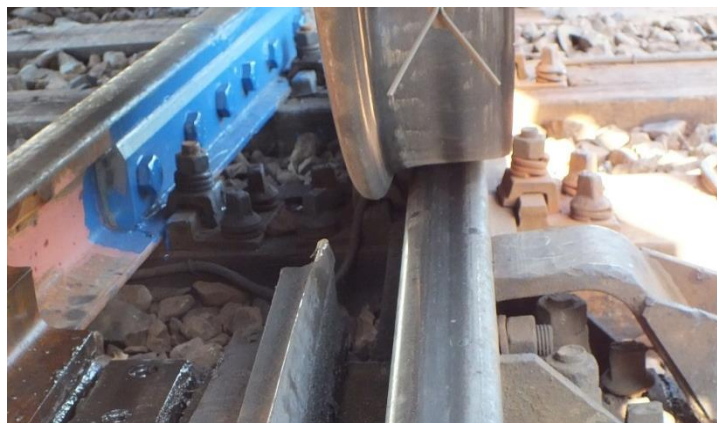
8. ábra: ütésnyom a csúcssín hegyén

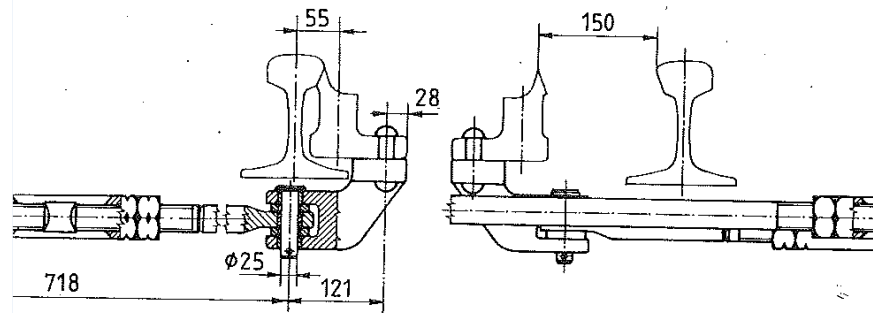
Az „a” végen a főirányból mellékirányba terelő baloldali csúcshéjhoz két csavarral (a 11. ábrán szegeccsel) van a csúcshéj rögzítve, amelyhez egy közös fejes csapszeg rögzíti a rövid összekötő rudat és az ellenőrző-rudat (11. ábra). A csapszeg biztosítása a szabályok szerint huzalos biztosítással történik.

11. ábra: csúcssínfűl és a rövid összekötőrúd kapcsolata

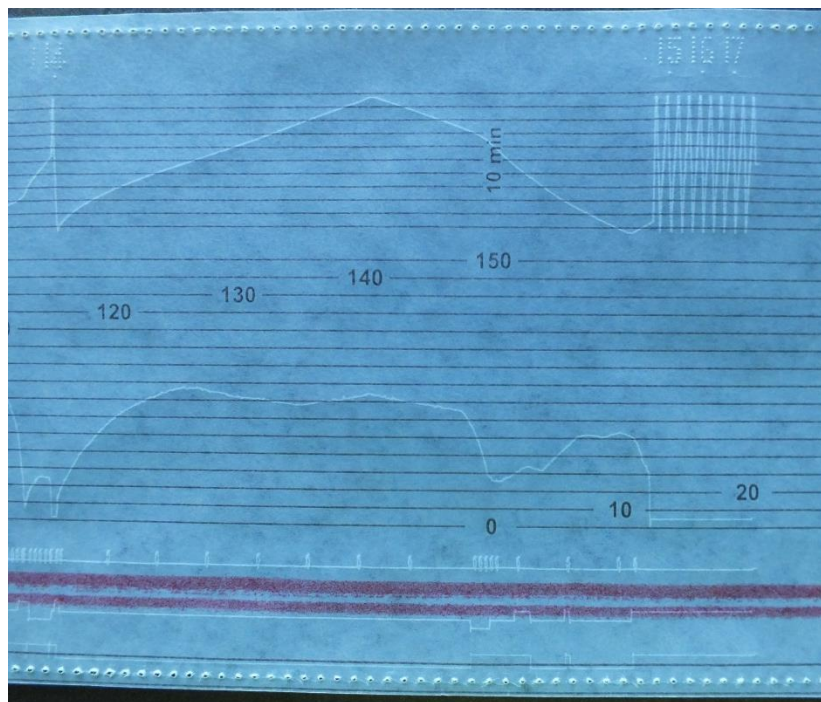
- a vonat a kisiklásakor 36 km/h sebességgel haladt,
- a mozdony a kisiklás helyétől a megállásig 102,9 méter utat tett meg.

14. ábra: a mozdony menetíró regisztrátum részlete
