TECHNOLÓGIAI ÉS IPARI  
MINISZTERIUM  
KÖZLEKEDÉSBIZTONSÁGI SZERVEZET

# ZÁRÓJELENTÉS

Aero AT-3, HA-BHL

Tököl repülőtér (LHTL), 2019. november 18.

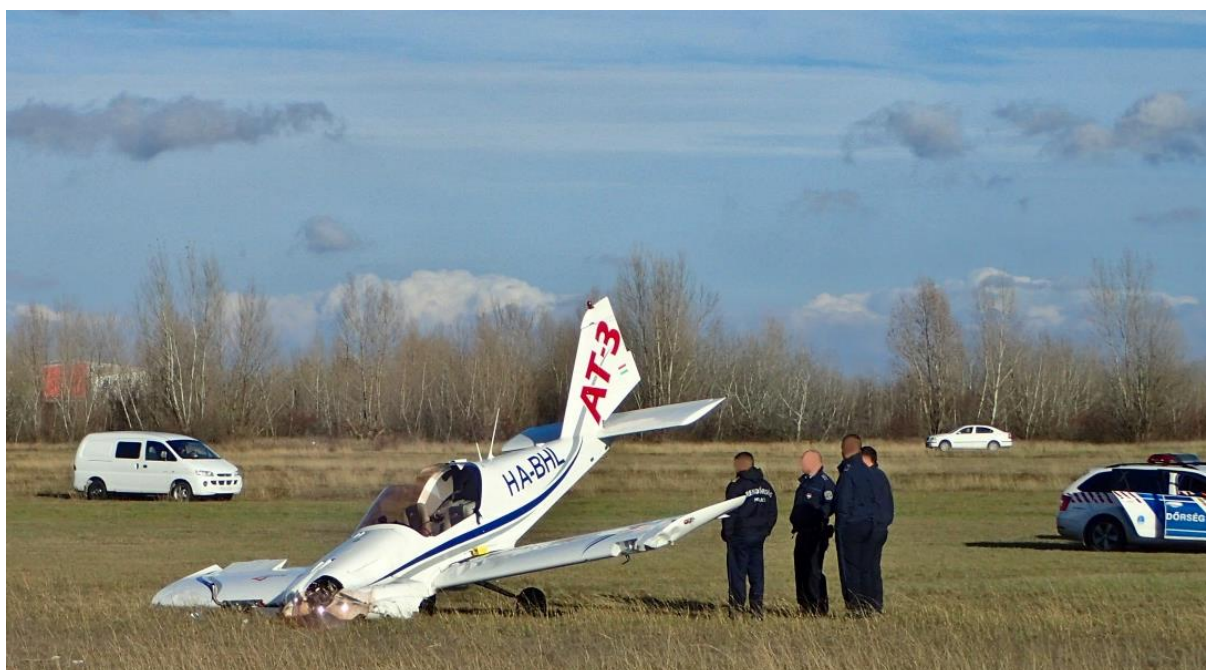
A növendék az adatsorban említett könnyű repülőgéppel első egyedül repülése során, felszállás közben elvesztette az irányítást a repülőgép felett és szemtanúk elmondása alapján körülbelül 2-3 méter magasságból visszazuhant a földre, majd az *1. ábrán* látható módon került nyugalmi helyzetbe.

1. ábra: A megrongálódott repülőgép

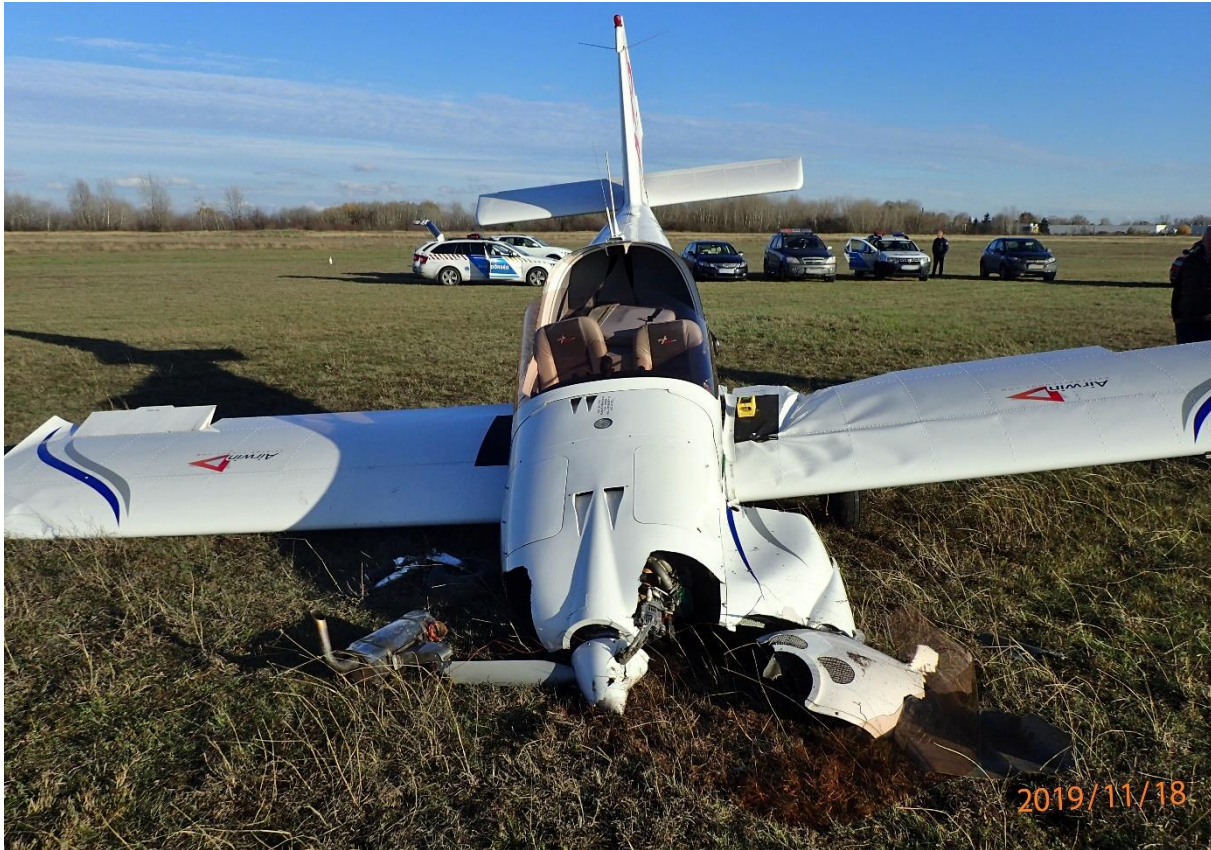
A repülőgép a földnek ütközés következtében javíthatatlan mértékben rongálódott. A légi jármű légcsavartollai letörtek, orrfutója kitört, a jobb oldali főfutó bekötése kihajlott, a szárnyak a főtartó bekötéssel együtt nagymértékben deformálódtak, a kabintető és a motorburkolat széttört.

2. ábra: A repülőgépen látható sérülések

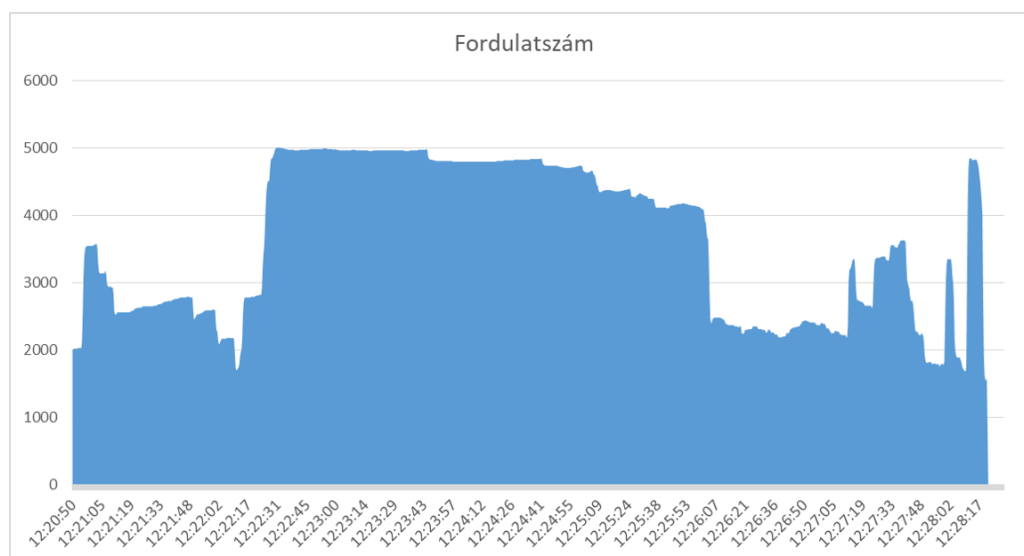
A légi járműre adatrögzítő nincs előírva, azonban rendelkezett a motor paramétereinek rögzítésére alkalmas Electronics International Inc. MVP-50 típusú motorellenőrző műszerrel. A szakmai vizsgálat szempontjából releváns sebesség és magasság értékek nem kerültek rögzítésre, azonban a motor fordulatszám rögzített adatait a Vb felhasználta a vizsgálat során. Az alábbiakban látható a balesettel végződő repülés motor fordulatszám görbéje az eltelt idő függvényében:

3. ábra: A motor fordulatszám diagramja az idő függvényében

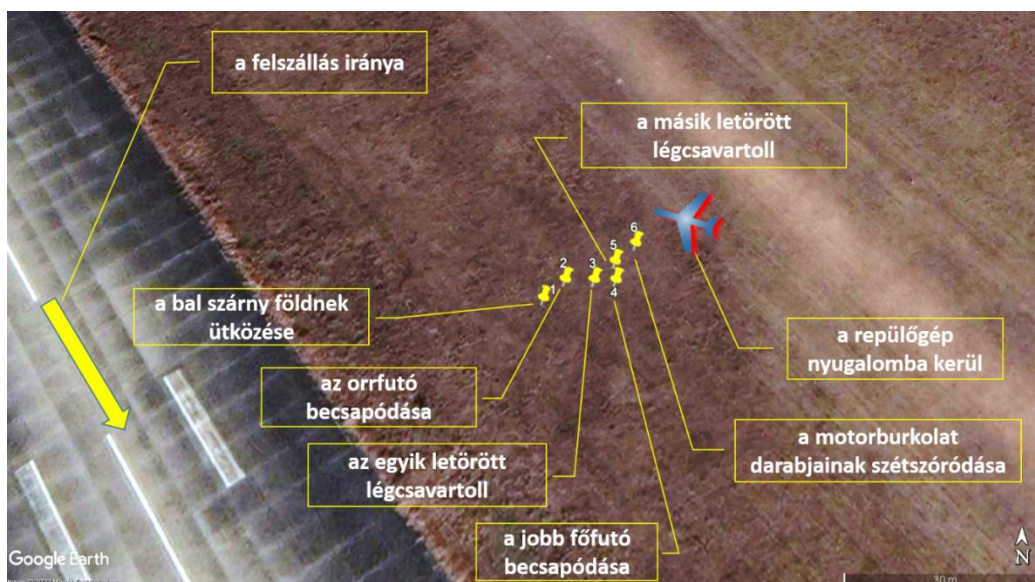
A talajérintéses átstartolás utáni irányítatlan repülést követően a repülőgép roncsa a 14-es irányú beton burkolatú futópálya középvonaltól 100 m-re balra, a felszállási irányhoz képest több mint 180 fokkal balra elfordulva, az  $E47^{\circ}20'33''$   $K018^{\circ}59'09''$  koordinátán volt fellelhető. A földön talált nyomok elhelyezkedését az 4. ábra mutatja.

4. ábra: A nyomok elhelyezkedése

Azonosítható volt a bal szárny földnek ütközésének helye és a légcsavartollak letörésének pozíciója, valamint a futóművek által létrehozott csúszásnyomok. A balesetről nem állt rendelkezésre megfelelő minőségű videofelvétel, azonban a szemtanúk elmondása és a földi nyomok alapján a Vb meghatározta a repülési pályát, amely *A repülés lefolyása* fejezetben olvasható.

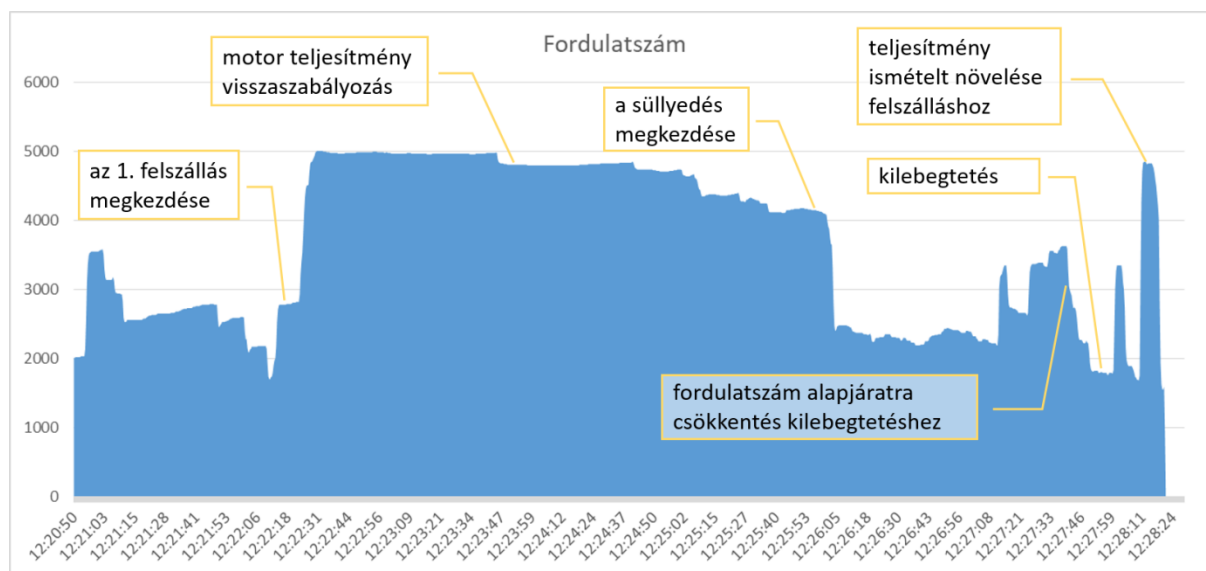
A repülőgép motorja az esemény bekövetkezése előtt rendeltetésszerűen működött (5. ábra). A balesettel végződő felszállás során a motor leadta a megfelelő fordulatszámot.

A süllyedési szakasz utolsó harmadában látható egy fordulatszám emelkedési tartomány. Ezen a szakaszon a Vb tapasztalatai alapján az alacsony behelyezkedés helyesbítésére szolgáló teljesítmény növelés látható, amely a megközelítés során, motoros repülőgépek esetén gyakran előforduló jelenség. A kilebegtetési fázist követően a diagramon látható egy rendellenes, körülbelül 6 másodpercig tartó fordulatszám emelkedési, majd csökkenési szakasz, amely a korábbi iskolakör repülések fordulatszám adataiban nem mutatkozott. Az adatok összevetése alapján a Vb a teljesítmény növelését a növendék kimerültségéből fakadó sietségének azonosította. Végül a diagram jobb szélén látható a teljesítmény maximumra növelése, majd a motor leállása a talajnak ütközést követően.

5. ábra: A balesethez vezető repülés időtartamában mért motor fordulatszám diagram az idő függvényében
