## **ZÁRÓJELENTÉS**

**2019-1245-5**

**Vasúti baleset / Kisiklás**

**Nyírbátor**

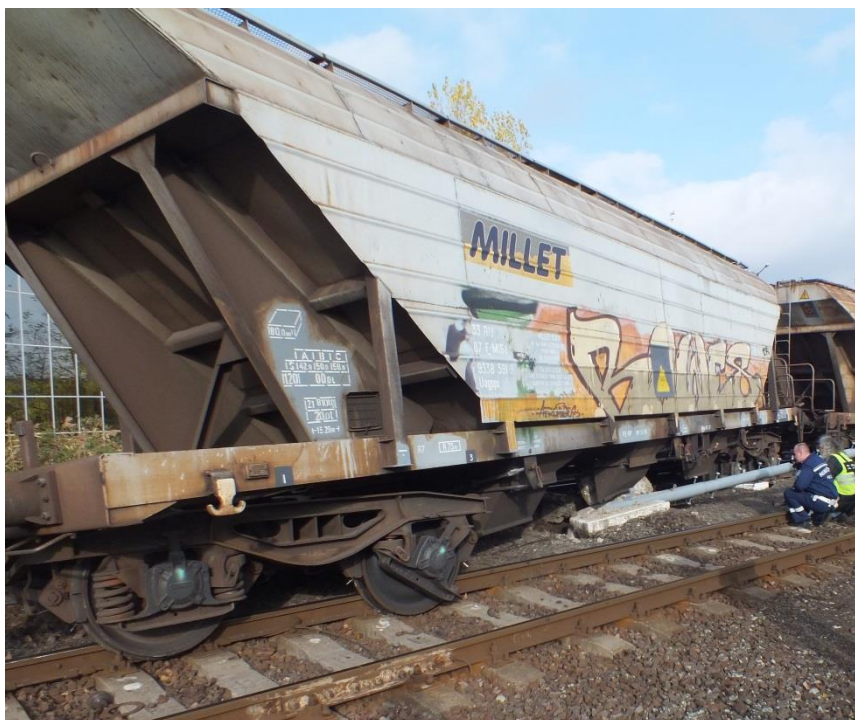
Az állomás K3 jelű alak kijárat jelzője kidőlt, a siklott kocsik haladása során a pályát és a váltókat megrongálta.

**3. ábra A kisiklott kocsi és a kidöntött K3 jelző**

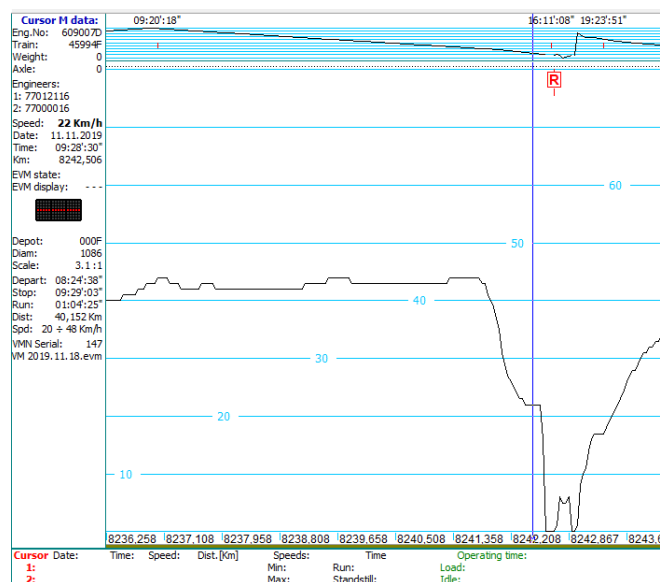
A tehervonat mozdonya IVMS típusú elektronikus sebességmérő és adatrögzítő berendezéssel volt felszerelve. Az adatrögzítő által rögzített adatok kiolvashatók és értékelhetőek voltak (6. ábra).

6. ábra: a mozdony menetirő regisztrátuma a sikláskor (út alapú diagram)

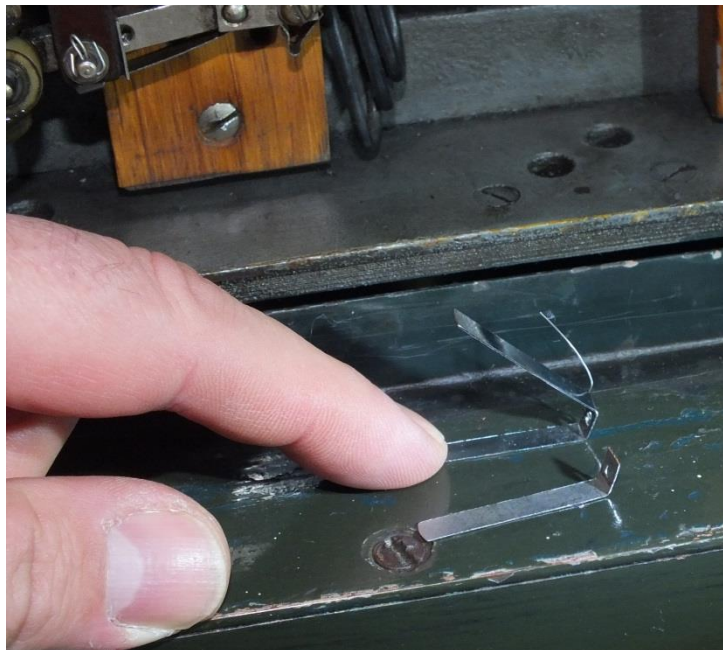
A hibás működés megállapítását követően a helyszínen lévő biztosítóberendezési szakemberek a berendezést megbontották. A berendezés vizsgálata során az egyik érintkező törését állapították meg (7. ábra). A törött érintkező feladata lett volna, hogy a jelzőállító emeltyű érintőit áthidalva a jelfogót húzott állapotban tartsa addig, amíg a vonat a szigeteltsínről lehalad, akkor is, ha a jelzőt indokolatlanul korán visszaveszik.

A törött érintkező cseréje után elvégzett próbák során a berendezés az elvárható módon működött, a korábbi jelenség nem volt megismételhető.

7. ábra Egy ép, és a törött érintkező

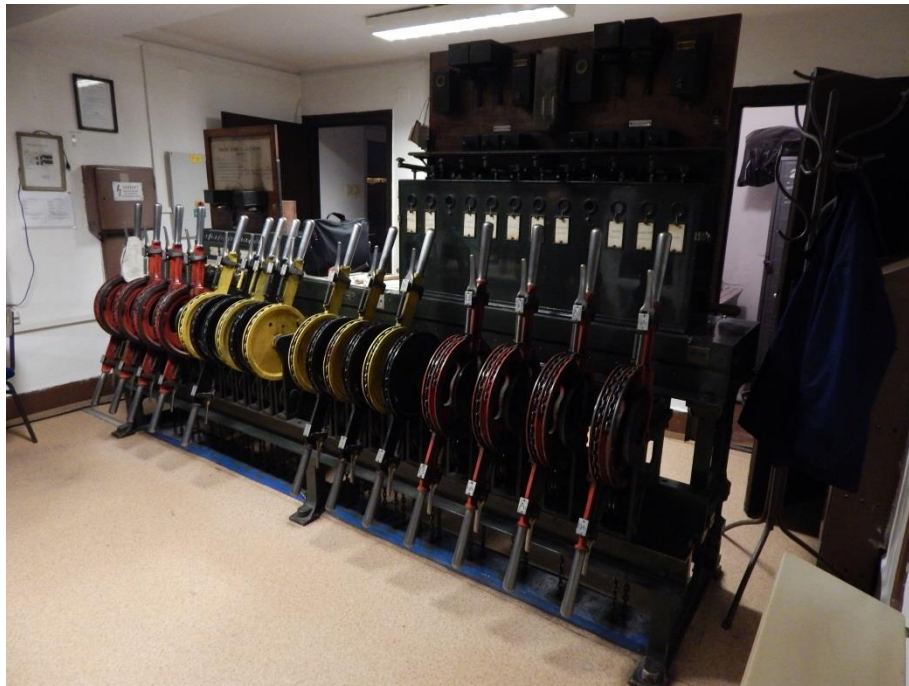
8. ábra A II. ór hely kezelőkészüléke

A feloldó blokkmező a bejárati jelző-blokkmező idő előtti lezárásának, és ezzel a vonat alatti aláváltásnak megakadályozására szolgál. Ha a vonat rálép a megfelelő szigeteltsínré, a szigeteltsín jelfogó ablaka fehérről vörösre változik. A vörös színű szigeteltsín-jelfogó megakadályozza a jelző- és feloldó blokkmező lezárását. Amint a vonat a szigeteltsínről lehalad, a jelfogó ablaka ismét fehér lesz, és a jelző- és feloldó blokkmező lezárhatóvá válik.

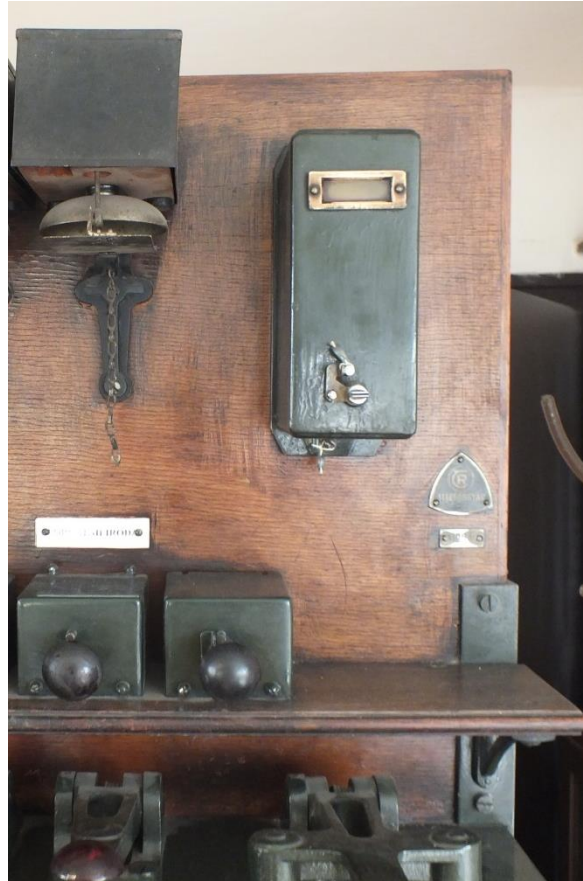
**9. ábra Szigeteltsín jelfogó**

A szigeteltsín jelfogó előlapján egy ólmozott, véletlen benyomást megakadályozó szerkezettel ellátott kapcsoló található, melynek segítségével a jelfogó vörös állásban maradásakor fehér állásba lehet állítani. Ez az állítás csak az ólmozár leszakításával lehetséges. Az ólmozár sértetlen volt, ezért a szigeteltsín jelfogó szándékos kapcsolásának lehetősége kizárható.

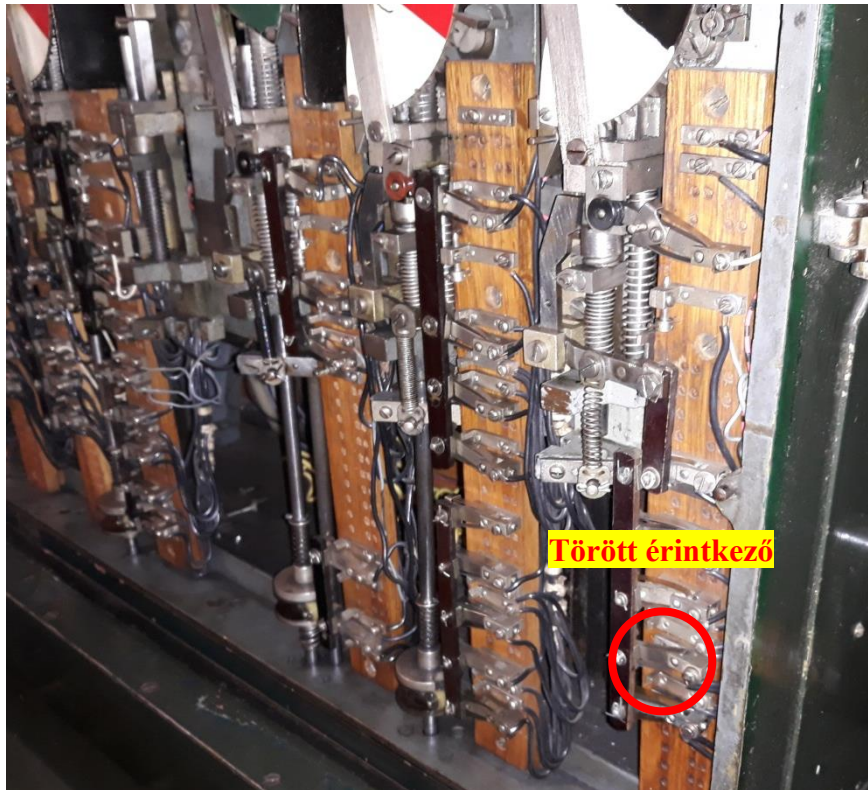
A balesetkor fennálló érintő törés nem önfeltáró hiba, szabályos kezelések mellett csak a berendezés megbontásával fedezhető fel.

**10. ábra A berendezés előlapjának eltávolítása után**

A Vb egyetért a MÁV Zrt. biztosítóberendezési szakértői vizsgálatának véleményével, mely szerint a berendezés általános műszaki állapota, és karbantartása a berendezésre vonatkozó előírásoknak megfelelő, működése az elvárható szinten van, azonban az 54 éves üzemeltetési idejéből fakadóan a még túrésen belüli kopások miatt előálló nagyobb mozgási útvonal miatt az érintkezők igénybevétele növekszik, így azok törésének kockázata megnőhet.
