## **ZÁRÓJELENTÉS**

**2019-1330-5**

**Váratlan vasúti esemény / Jelzőmeghaladás**

**Szerencs**

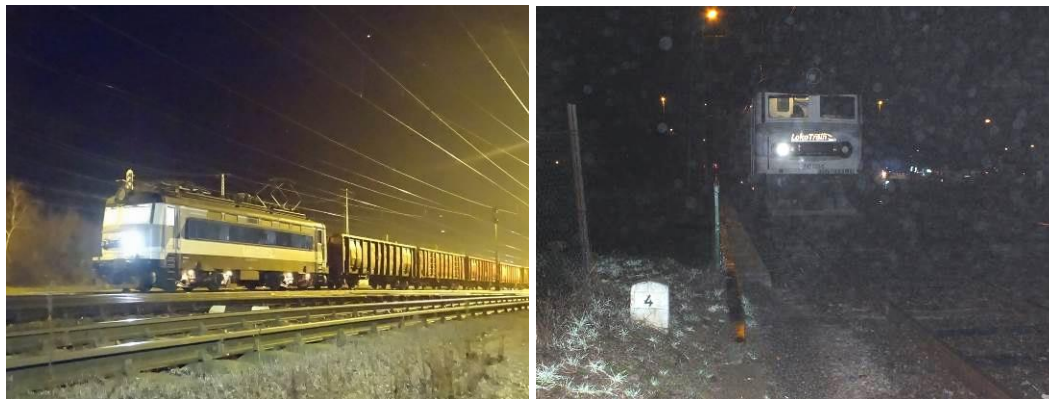
3. ábra: a vonat megállási helye

A vonat megállási helye a 3+92 sz. szelvényben volt (3. ábra.)

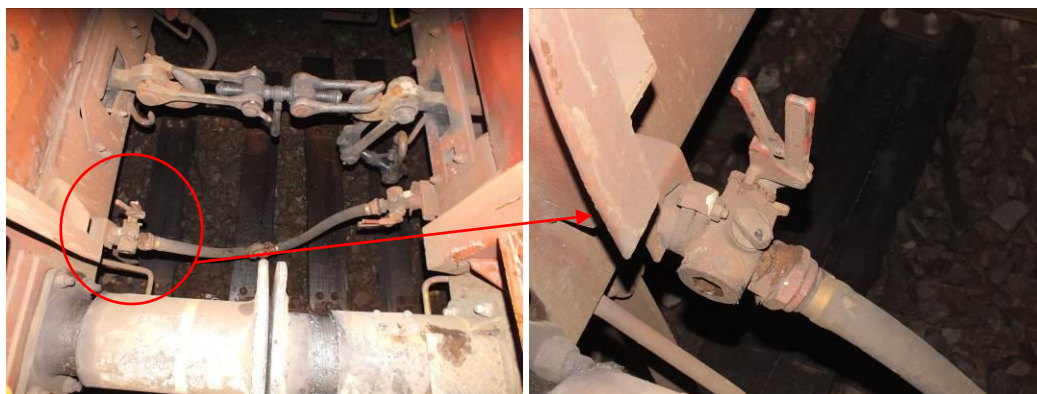
4. ábra: elzáró váltó állása a vonat első kocsijának hátsó homloklfán

A Vb megállapította, hogy a tehervonat első és második kocsija között a légfék fővezetéke nem volt összenyitva, ezért a vonat 42 kocsiján a fék nem működött.

A vonat szerelvényének első és második kocsija között az első kocsi légfék elzáró váltója zárt állásban volt (4. ábra).

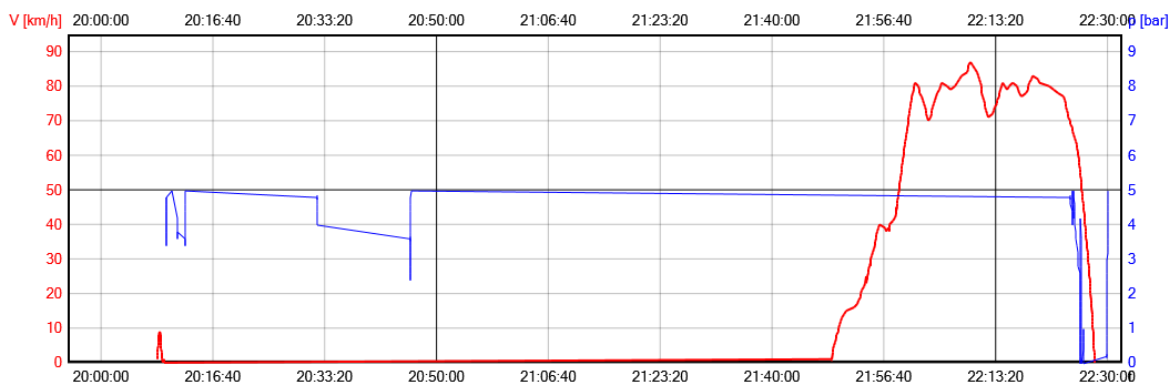
7. ábra: a mozdony menetíró regisztrátuma

A mozdonyon MIREL típusú adatrögzítő volt, melynek kiolvasását az MVÁ kft. végezte Szerencs állomáson, 2019.11.29-én. A regisztrátum időarányos képét a 7. ábra mutatja.

- [19:33:07] A mozdony megállt.
- [20:08:28-09:28] A mozdony 9 km/h legnagyobb sebességgel 73 m-t mozdult.
- [20:11:28-29] A fővezeték nyomása 3,78 barra esik
- [20:12:33-37] A fővezeték nyomása előbb 3,58 barra esett, majd 3 mp alatt visszaállt 4,97 barra.
- [20:32:14-18] A fővezeték nyomása 4 mp alatt 3,98 barra esett.
- [20:46:13-17] A fővezeték nyomása 3,58 barra esett, majd 4 mp alatt visszaállt 4,97 barra
- [21:56:02-57:02] A mozdony sebessége indulás után 2200 m-rel kezdve 40-ről 38 km/h-ra csökken (a lassulás  $0,008 \text{ m/s}^2$ )

- h) [22:01:19-03:25] A mozdony sebessége indulás után 6770 m-rel kezdve 81-ről 70 km/h-ra csökken (a lassulás  $0,026 \text{ m/s}^2$ )
- i) [22:23:34] 77 km/h-nál a mozdony addigi lassulása - a megállás előtt 3892 méterrel megtört, fokozódott (számított  $0,005 \text{ m/s}^2$ -ről  $0,035 \text{ m/s}^2$ -re)

- j) [22:24:17] A mozdony 71 km/h-val halad megállás előtt 2992 méterrel
- k) [22:24:29] A mozdony 70 km/h-val halad megállás előtt 2767 méterrel
- l) [22:24:35-36] A mozdonyvezető 69 km/h-nál működtette a féket, 4,58 bar nyomást létrehozva, a későbbi megállás előtt 2643 m-rel

- m) Ezután néhány másodpercenként kétszer is teljes feloldás (4,97 bar) és ismételt befékezés (3,98 - 4,17 - 3,98 bar) figyelhető meg
- n) 2643 és 1440 m relatív útpontok között az egyenes illesztéssel leolvasható lassulás  $0,035 \text{ m/s}^2$

- o) [22:25:41] 61 km/h-nál a mozdony addigi lassulása - a megállás előtt 1440 méterrel megtört, fokozódott (számított  $0,035 \text{ m/s}^2$ -ről  $0,091 \text{ m/s}^2$ -re)

- p) [22:25:42] A vonat -1393 m-nél 60 km/h-val haladt.
- q) [22:25:57] 57 km/h mellett a fővezeték nyomása 2,58 barról hirtelen esni kezd, 4 mp alatt 0 barra.

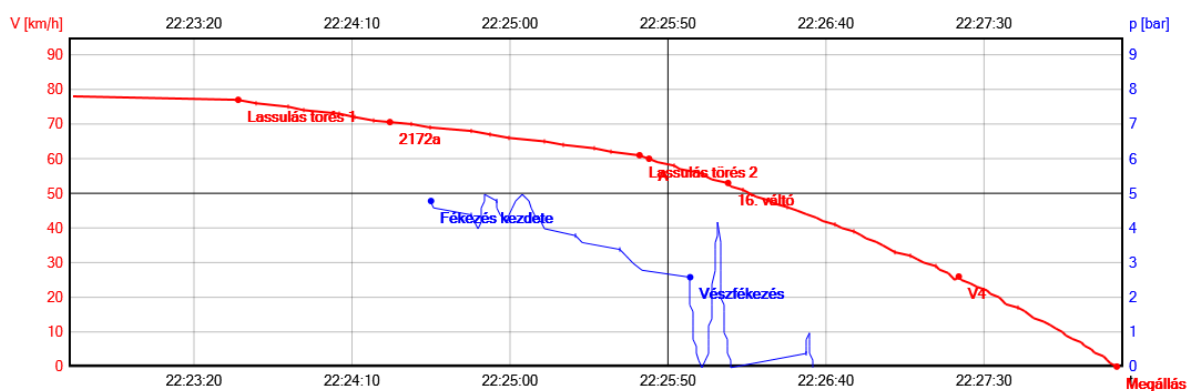
**10. ábra: a megállás fontosabb eseményei**  
(vörös: sebesség, kék: fővezeték nyomás)

**22:28:10(0 m)** A mozdony eleje a 3+92 sz. szelvényben állt meg (1.3, 1.5.2)

**22:30:02-09** A fővezeték nyomása 7 mp alatt visszaállt nulláról 4,97 barra (1.5.2)

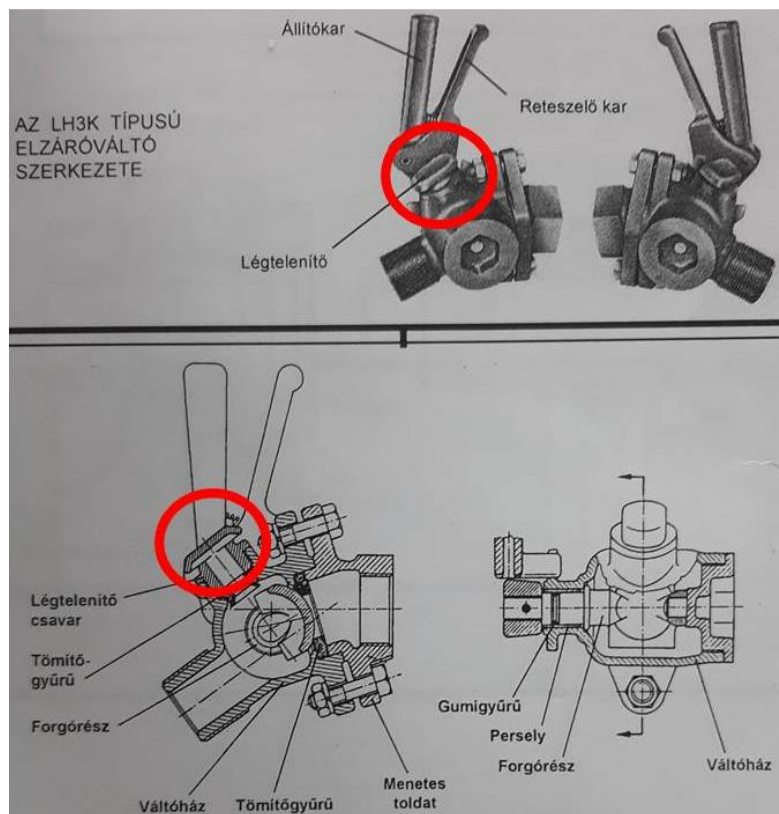
11. ábra: végelzáró váltó (forrás: MÁV Vasúti járművek fékberendezésének szerkezete és működtetése oktatási segédlet)

A (11. ábra) egy végelzáró váltót ábrázol. Az ábrán piros karikával jelölt légtelenítő a váltó elzárt állapotában a váltó és a csatlakozó fej közötti vezeték szakasz kilégtelenítésére szolgál. Mivel a vonat első kocsijának a hátsó homlokfalán található végelzáró váltó zárt állapotban volt (4. ábra) és a második kocsi első homlokfalán a végelzáró váltó nyitott állapotban volt, a szerelvény a második kocsitól hátrafele az első kocsi végelzáró váltójának a légtelenítőjén keresztül légtelenített állapotba került, tehát a második kocsitól a szerelvény ki volt zárva a fékezésből.
