ÉPÍTÉSI ÉS KÖZLEKEDÉSI MINISZTERIUM  
KÖZLEKEDÉSBIZTONSÁGI SZERVEZET

# ZÁRÓJELENTÉS

Arcus Air GmbH&Co.KG, Dornier 228-212/1, D-CAAL  
Győr-Pér repülőtér (LHPR), 2019. március 21.

súlyos repülőesemény  
2019-0164-4

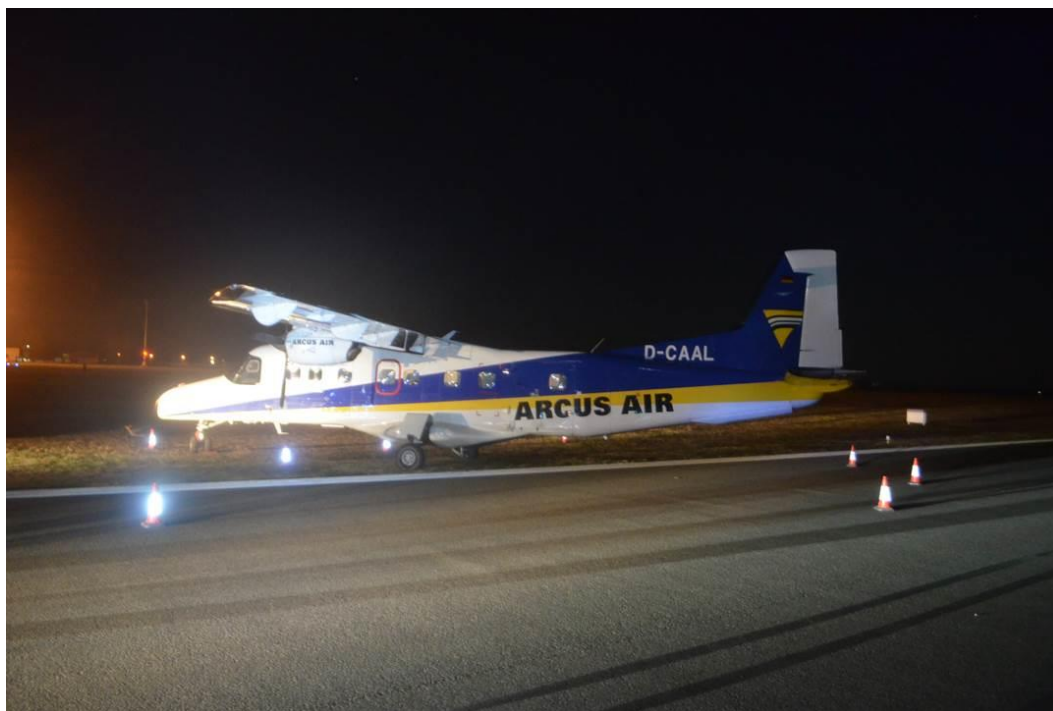
1. ábra Az érintett légitármű az eset helyszínén

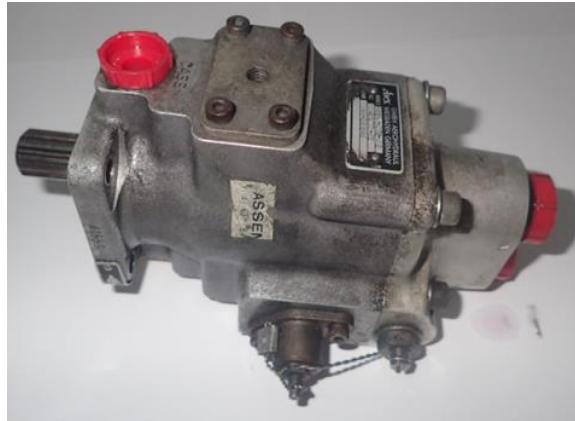
A helyszíni vizsgálat folyamán megállapítható volt, hogy az elektromotor magas hőmérsékleti behatás miatt károsodást szenvedett. Az elektromotort és a hozzákapcsolt szivattyút az üzemtartó jogosított karbantartó szervezetének szerelői a helyszínen a KBSZ balesetvizsgálóinak hozzájárulásával és jelenlétében kiszertelték és megvizsgálták. Az elektromotor helyszíni vizsgálata során megállapítható volt, hogy az nem átforgatható, tengelye megszorult. Az elektromotorról leszerelt szivattyú (2. ábra) átforgatható maradt, de

az átforgatás során némileg nagyobb ellenállás mutatkozott, mint a már előkészített cserealkatrész esetében.

2. ábra A leszerelt szivattyú

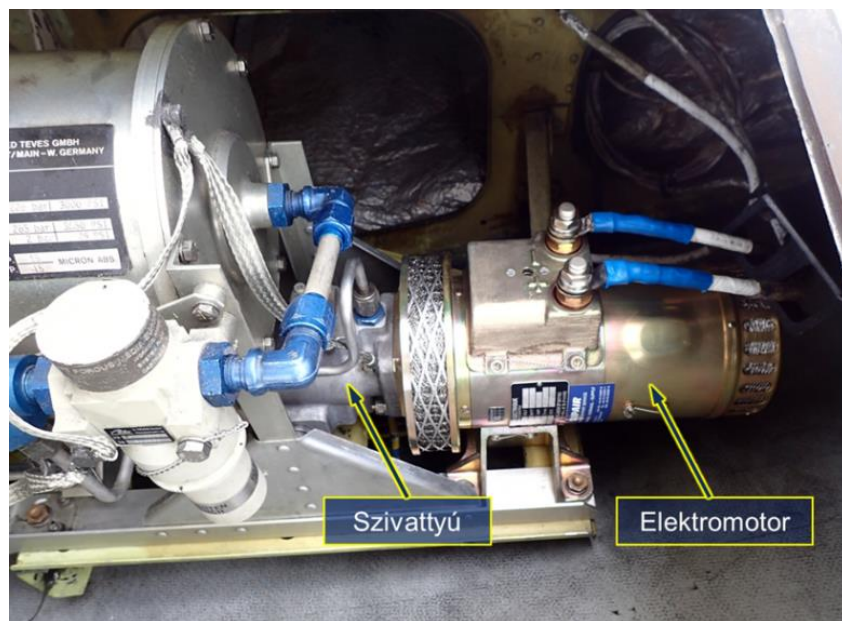
3. ábra A kicserélt elektromotor a szivattyúval

Az eset során meghibásodott elektromotor és szivattyú egységet a KBSZ további vizsgálat céljából lefoglalta. A jogosított szerelő a meghibásodott motort és a szivattyú egységet kicserélte (3. ábra).

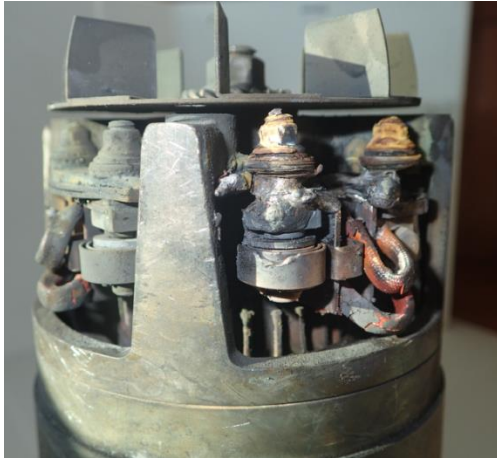
A helyszíni vizsgálat során megállapítást nyert, hogy a felszállás utáni füstszag, majd a földetérés előtti hidraulika rendszer nyomás esés és a megállás után kialakult füst vélhetően az elektromotor forgó alkatrészeinek (kommutátor), szénkefe meghibásodásának következménye volt (4. ábra), mely során olyan nagyságú hő keletkezett, hogy az elektromotor belső szerkezete szétolvadt, és a megolvadt alkatrészdarabok átégették az elektromotor burkolatát (5. ábra).

4. ábra Az elektromotor megégett alkatrészei
