# ZÁRÓJELENTÉS

2019-242-4

MT-03 Autogiro

HA-GYA

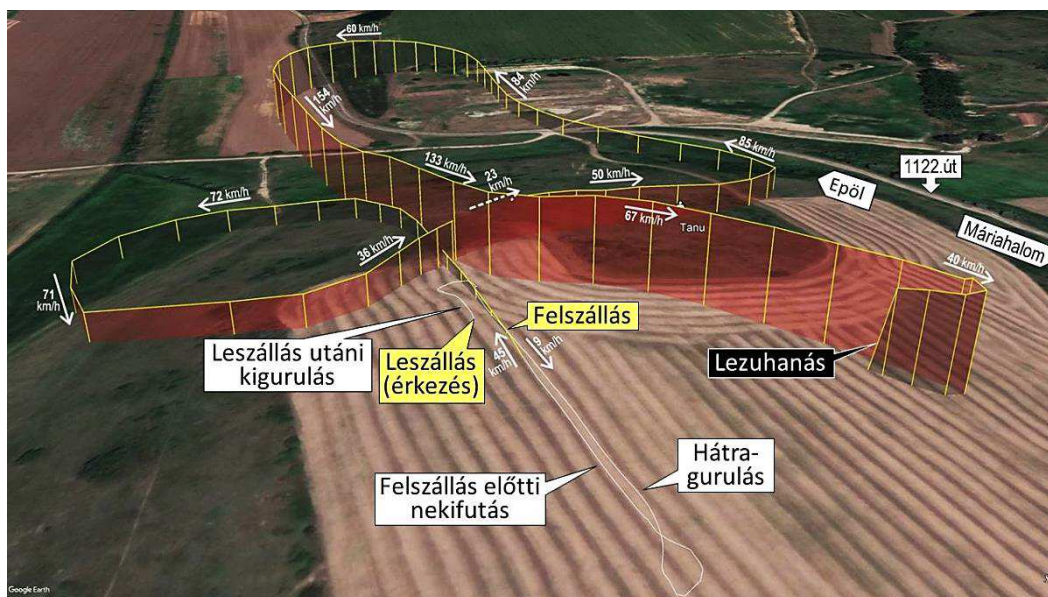
5. ábra: a balesettel végződött repülés ábrázolása (telefonból kinyert adatok alapján)

A megállást követően a pilóta leállította a motort, és közel negyedórás beszélgetésbe elegyedett a siklóernyősökkel, akik között régi ismerőst is talált. Az eszmecsere befejeztével a továbbindulás szándékával visszaült légijárművébe, beindította annak motorját, majd 150 méternyi visszagurult, és 12 óra 14 perc 30 másodperckor ugyancsak 320 fokok irányon, széllal szemben felszállt.(5. ábra)

Felszállás után nem indult azonnal tovább az útvonalon, hanem a domb felett néhány tíz méternyi magasságban két kört repült. Ennek során föld feletti sebessége 20 – 154 km/h értékek között váltakozott. A második kör befejezését követően a domb felett 100-110 fokok irányban egyenes vonalban elrepülve gyorsítani kezdett. A dombtetőn tartózkodó tanúk beszámolója szerint a motor hangja felerősödött, és a légijármű orra megemelkedett. Eközben fokozatosan egyre erősebben bedőlt jobbra egészen 90 fokot megközelítő mértékig. A bedőlés növekedésével a jármű orral a talaj felé fordult és egyre gyorsabban veszített 25 – 30 méteres repülési magasságából, míg végül a domb előtti mezőgazdasági-lag művelt területre csapódott.

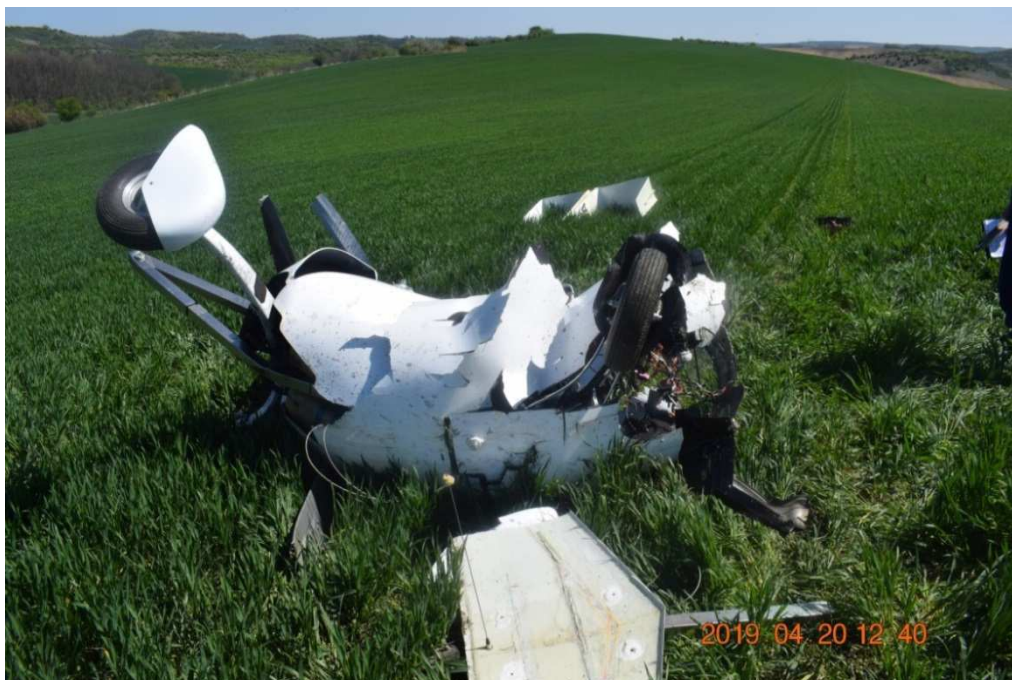
Az érintett légijármű az esemény során teljesen összeroncsolódva megsemmisült. A becsapódás következtében a légijármű szinte minden alkatrésze megsérült. A talajnak csapódott forgószárny lapátok közül az egyik kettétört és elhajlott a másik lapát törés nélkül meghajlott (10. ábra). A forgószárny lapátokat tartó forgószárny agy deformálódott, a szerkezetet tartó gerenda kettétört, a lapátokat vezérlő rudak szintén deformálódtak, a roncs darabjain fáradásos törésre, és a becsapódást megelőző (levegőben bekövetkezett) ütközésre utaló jelek nem voltak felfedezhetőek.

6. ábra: a légi jármű sárkányszerkezetének roncsa, háttérben a leszakadt vezérsík

A HA-GYA lajstromjelű légijármű a baleset során Epöl község külterületén egy mezőgazdasági területre csapódott be (6. ábra) A légijármű jobb oldalára billenve ért földet. Először a forgószárny lapátjai csapódtak a talajba. A becsapódáskor a lapátok mozgási energiájának egy része átadódott a sárkányszerkezetre ami azt tovább pördítette a forgószárny tengelye körül, majd a talajra csapódva nyugalomba került.

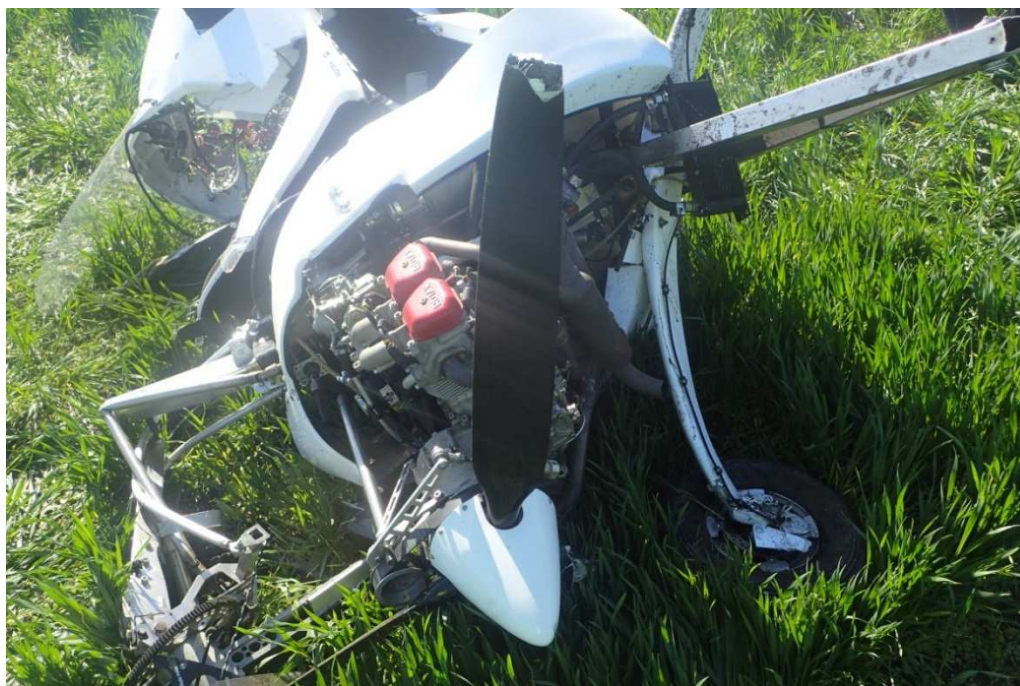
A légi jármű sárkányszerkezet főtartója szintén eltört és meghajlott, a vázszerkezethez rögzített futómű bekötések kiszakadtak. A farok részt tartó vázszerkezet gerendája eltört. A légi jármű vázszerkezetére épített motorágy deformálódott. A motorra épített három tollú légszár tollai szintén eltörték (7. ábra).

7. ábra: a motor és a légszár a bal oldalára borult sárkányszerkezetben

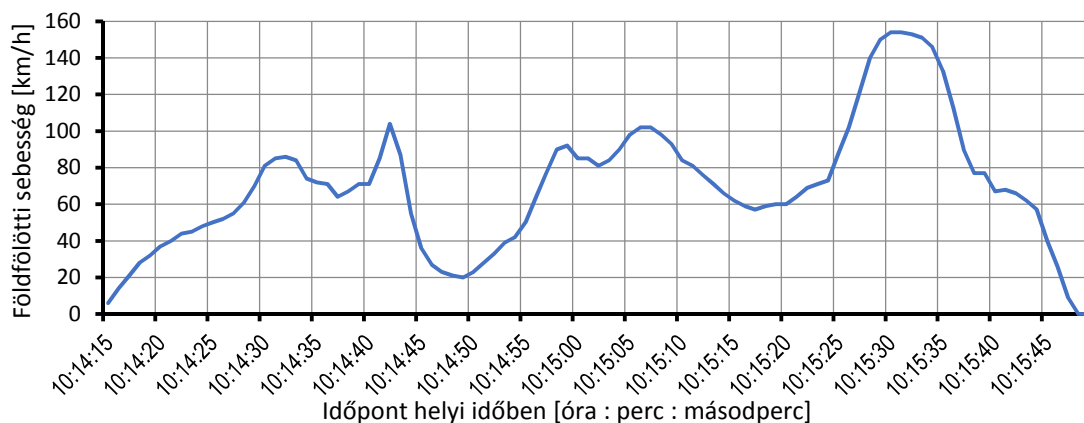
9. ábra: az utolsó repülés föld feletti sebessége a telefonból kinyert adatok alapján

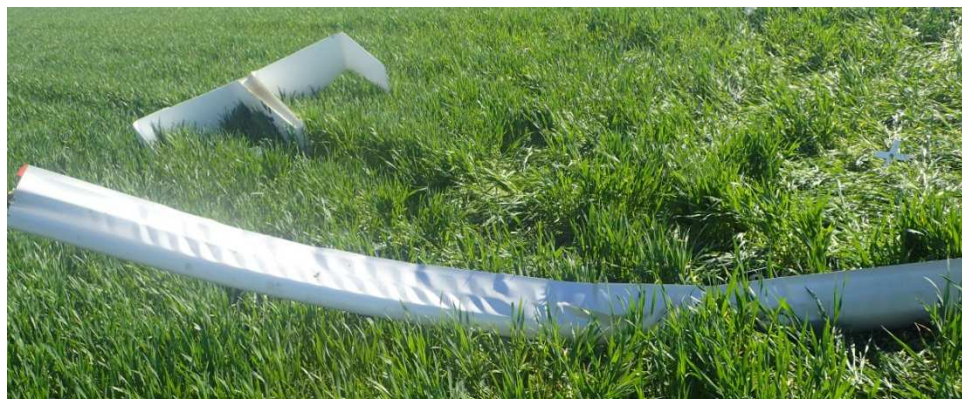
10. ábra: elgörbült forgószárny lapát és a leszakadt vezérsík (oldalkormány nélkül)

A vizsgálat során megállapítást nyert, hogy a pilóta ülése és a bekötő hevederek sérülésmentes, üzemszerű állapotban voltak megtalálhatóak. A pilóta rögzítésére szolgáló bekötő hevederek a becsapódásig becsatolt állapotban voltak. A rögzítő hevedereket a mentés megkezdésekor a katasztrófavédelem szakemberei vágták el. A pilóta bukósisakot viselt a repülés során. A bukósisak felületén egy határozott él mentén létrejött deformáció látható. Ezt a sérülést – vélhetően – a belecsapódó forgószárny lapát belépője okozta.

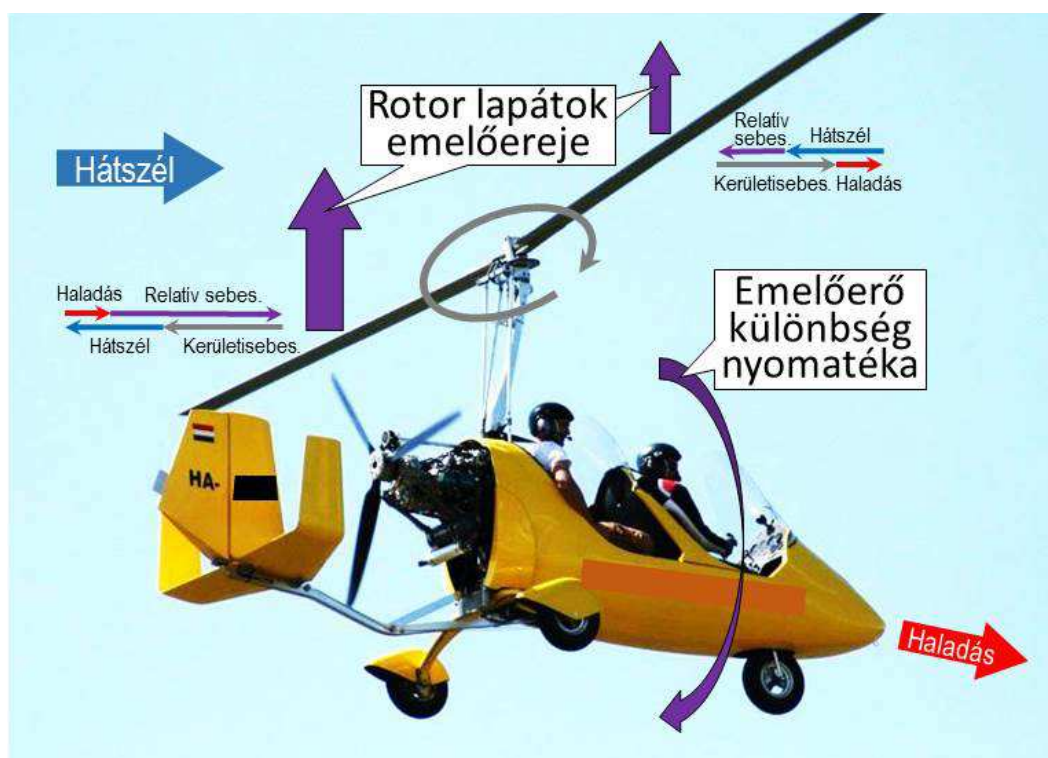
A légijármű lökéses hátszélben kezdte meg utolsó manőverét. Amennyiben a gyorsítás megkezdésekor a hátszél felerősödött, akkor a forgószárnyakon a felhajtóerő erősen aszimmetrikussá válhatott (11. ábra).

11. ábra: hátszél befújás hatására aszimmetrikussá váló felhajtóerő (illusztráció)

Hátszél befújás esetén a bal oldalon hátrafelé mozgó forgószárny lapátokon megnövekszik a lapát és az áramló levegő közötti relatív sebesség, és lecsökken a lapátprofil és az áramló levegő közötti állásszög. Ezzel ellentétesen a jobb oldalon előrefelé haladó lapátokon a hátszél felerősödése csökkenti a lapát és a levegő közötti relatív sebességet, és megnöveli az állásszöget. Az aszimmetrikusan megváltozó áramlási viszonyok az óramutató járásával megegyező irányba, jobbra igyekezsenek elbillenteni a járművet.

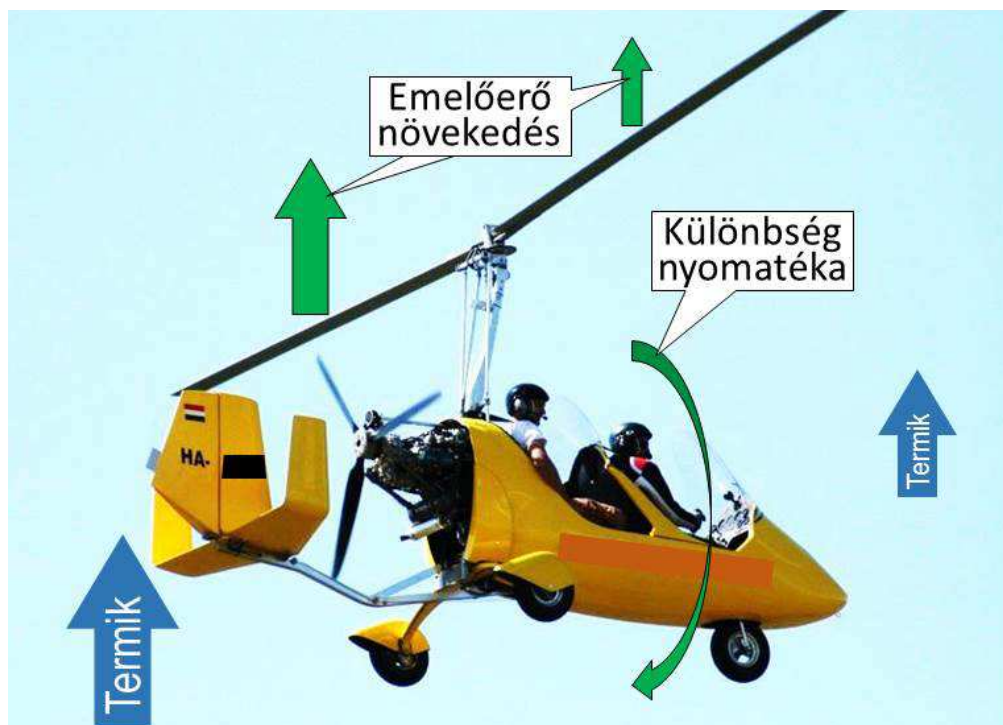
Mivel a meteorológiai adatok (1.7. pont) szerint a baleset időszakában és környékén az időjárás kedvezett termikus feláramlások, „termikek” kialakulásának, nem zárható ki annak lehetősége, hogy a baleset időpontjában és helyén is jelen volt egy ilyen feláramlás. Ebben az esetben nagy az esélye annak, hogy a relatíve szűk felszálló áramlat nem pontosan egyformán éri mindkét oldalon a forgószárny lapátokat. Amennyiben az intenzívebb feláramlás a légijármű bal oldalát érte, akkor az így kialakuló aszimmetrikus emelőerő növekedés, az óramutató járásával megegyező irányba, jobbra igyekezik

elbillenteni a járművet. (12. ábra) Amennyiben a jobb oldalt éri intenzív feláramlás, az itt lévő lapát állásszöge meghaladhatja a kritikus mértéket, és a lapát részlegesen vagy teljesen áteshet, ami ugyancsak jobbra billentő aszimmetrikus felhajtóerőt eredményez.

12. ábra: aszimmetrikus termik feláramlás nyomatéka.(illusztráció)

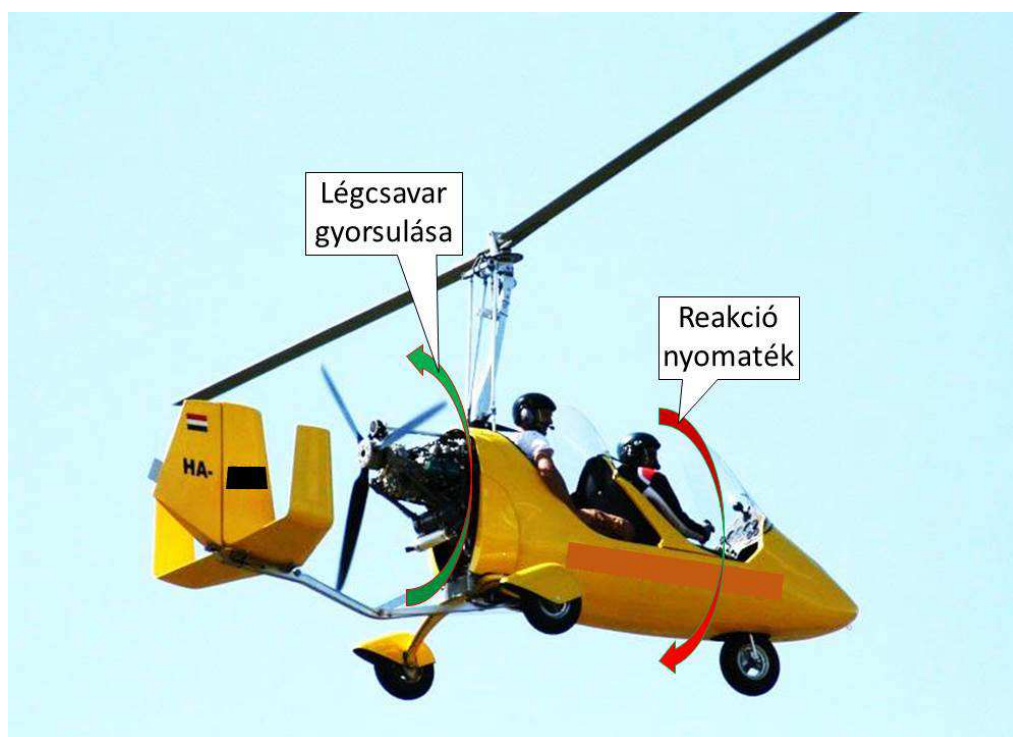
13. ábra: a légsavar gyorsulásából a légijárműre ható nyomaték.(illusztráció)

A légijármű haladásának irányába nézve a légsavar az óramutató járásával ellenkező irányban forog. A motor teljesítményének drasztikus növelésekor a forgás sebessége intenzíven növekedett, amihez le kellett győzni a légsavar tehetetlenségi nyomatékát. Az ehhez szükséges nyomatékot az áttételház közvetítésével a motor szolgáltatta. A motoron

ellenkező irányba ébredő reakciónyomaték a motorágyon keresztül átadódott a légijármű sárkányszerkezetére, és azt (menetirányba nézve) az óramutató járásával megegyező irányba próbálta elforgatni (13. ábra).

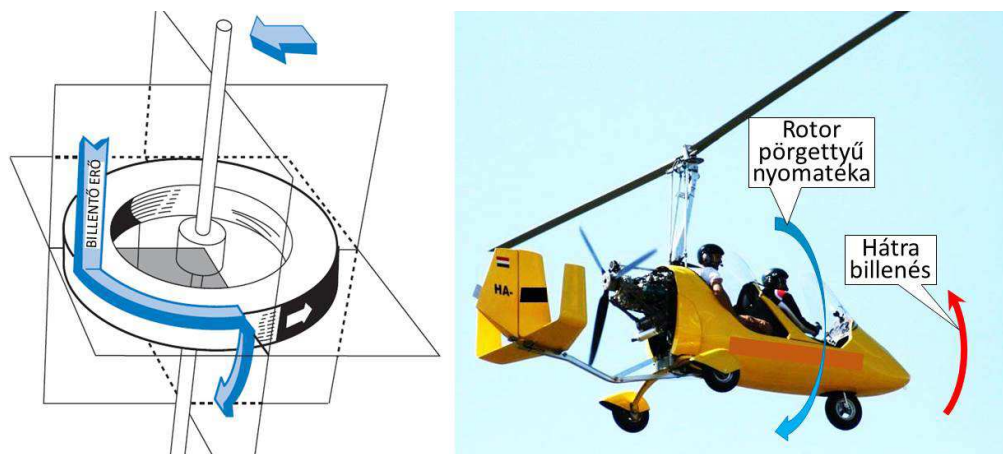
Ismert jelenség, bár a forgószárnyas légijárművek esetében nem meghatározó tényező a tengely körül forgó tömegeknek az a tulajdonsága, hogy forgástengelyük elbillentésének hatására a billentésre merőleges irányú nyomaték ébred bennük. Esetünkben a motor teljesítményének növelésekor megnövekedett a légcsavaron ébredő tolóerő, ami felfelé billentette a légijármű orrát, mivel a tolóerő eredője jóval alacsonyabban helyezkedik el, mint a légellenállás túlnyomó részét előidéző forgószárnyak. A forgószárny forgássíkjának hátra billentése – a pörgettyűhatás szabályainak megfelelően – jobb irányú orsózó nyomatékot ébreszt (14. ábra).

14. ábra: a pörgettyű hatás a gép orrának emelésekor jobbra billent (illusztráció)
